彰化縣政府

「110 年度施工查核缺失改善報告觀摩主題專區建置計畫」

施工查核常見缺失之改善（預防）參考手冊

（110 年修訂版）

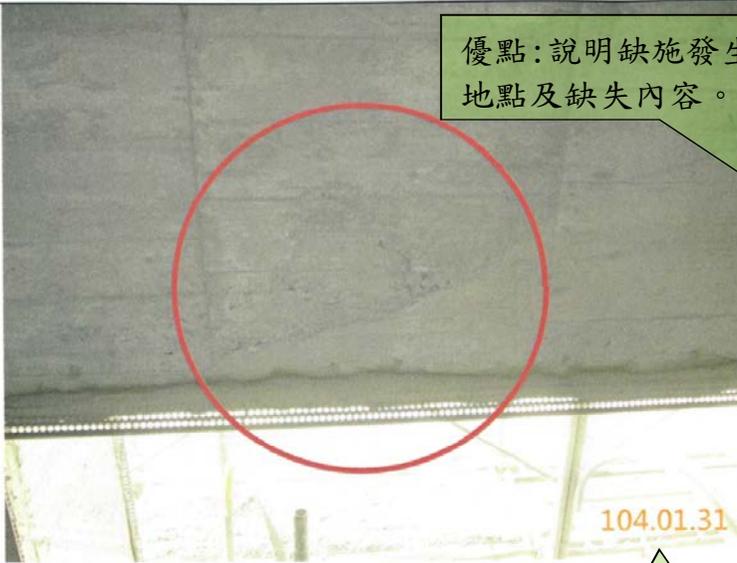
會議室牆面搗實不合規範，產生蜂窩、孔洞，高牆分次澆置介面有手套等雜物。

混凝土澆置時未確實震動搗實，導致蜂窩及孔洞產生；另於高牆混凝土分層澆置升層前，未確實檢查模板內是否有雜物，導致混凝土澆置完成後，內部夾雜工作手套等雜物。

說明：(改善前)八樓大會議室牆面混凝土搗實不合說明：(改善前)在搗實不佳處或有雜物處四周放除雜物。
規範，產生蜂窩、孔洞，高牆分次澆置介面有手套樣貼上膠布。

- a. 將蜂窩、孔洞處疏鬆之混凝土以鑿除工具清除至堅實混凝土面。
- b. 以高壓空氣清除修補區之混凝土碎屑、殘渣或粉土。
- c. 於修補區外約 5 公分範圍之四周以長方形貼上膠帶，定位修補區域。
- d. 濕潤修補區域後，採用無收縮水泥砂漿推擠填補孔洞、整平，並養護。

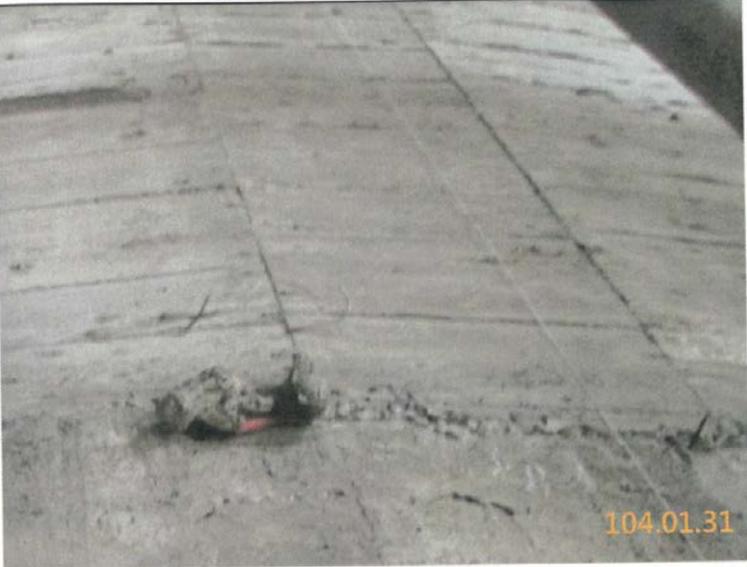
<p>說明：(改善前)八樓大會議室牆面混凝土搗實不合說明：(改善前)在搗實不佳處或有雜物處四周放規範，產生蜂窩、孔洞，高牆分次澆置介面有手套樣貼上膠布。 等雜物。</p>

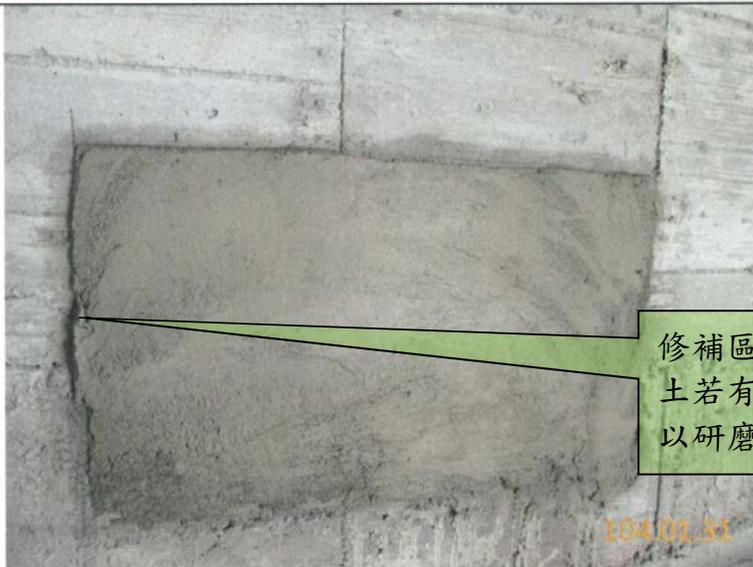
<p>說明：(改善後)</p> <p>修補區域與周邊混凝土若有不平整，應再以研磨機磨平。</p>

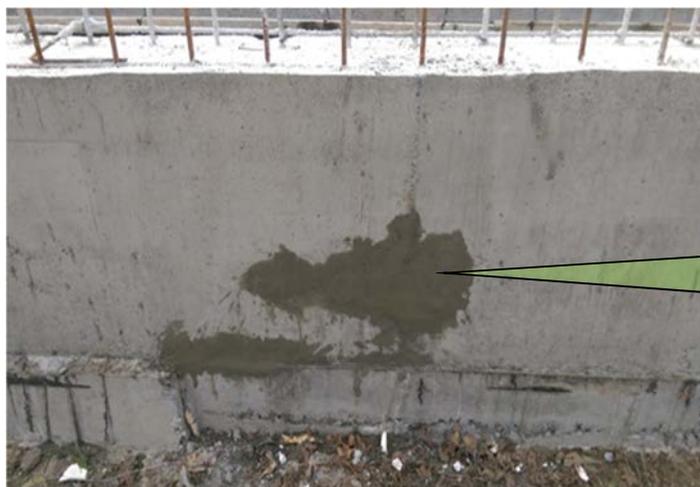
缺點:嚴重之蜂窩孔洞未將疏鬆之混凝土鑿除，直接塗抹水泥砂漿填補孔洞。

以與原混凝土相同水灰比之水泥砂漿修補。

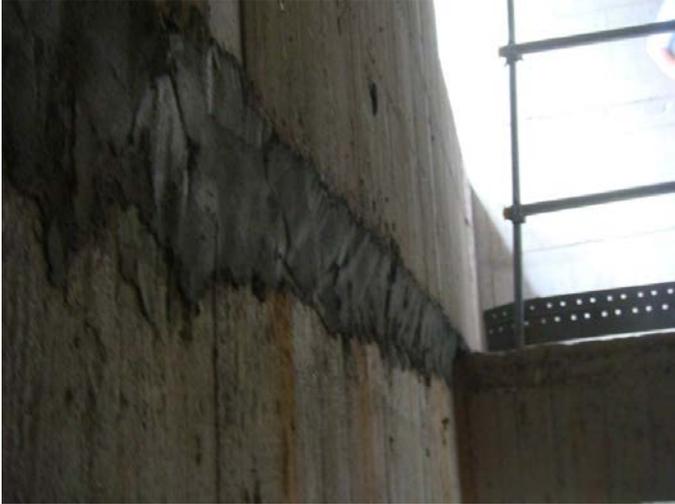
缺失樣態說明: 牆面混凝土升層處不平整，上層混凝土凸出。

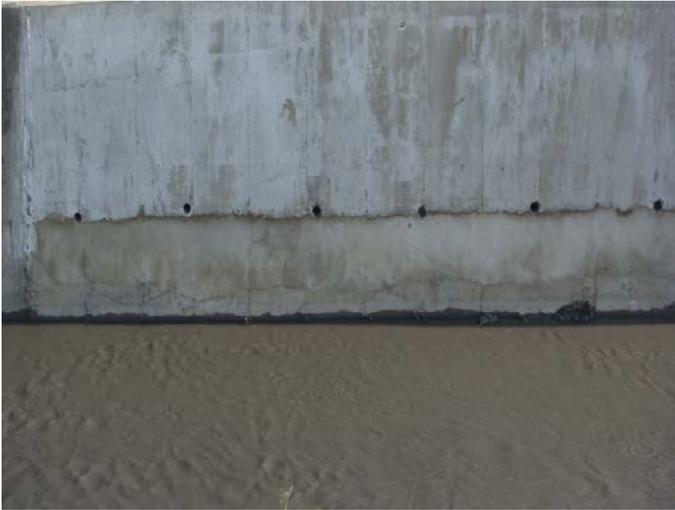
缺失說明: 混凝土升層接縫處不平整。

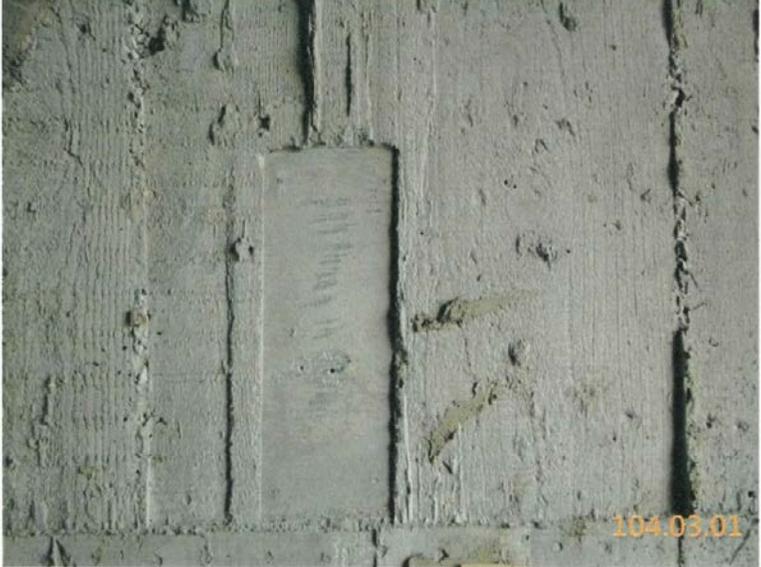
有關部分模板老舊未整理，導致完成面不平整。

模板使用過度或使用前未確實整理。

<p style="text-align: right; color: orange;">104.03.01</p>	<p>說明：(改善前)部份模板老舊或未整理，致完成面不平整。</p> <p>缺點：未說明缺失地點或位置。</p>

- a. 於表面不平整需修補區域外約 5 公分範圍之四周以方形貼上膠帶，定位修補區域。
- b. 將不平處凸出之混凝土鑿除，並全區整平打毛。
- c. 以高壓空氣清除修補區之混凝土碎屑、殘渣或粉土。
- d. 以清水濕潤修補區域。
- e. 採用水泥砂漿推擠補平，並養護。

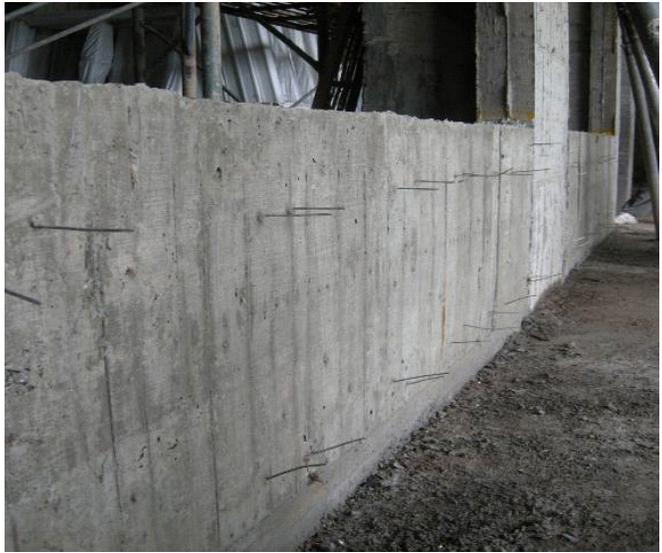
缺失說明： 混凝土表面殘留模板繫 條等鐵件雜物。

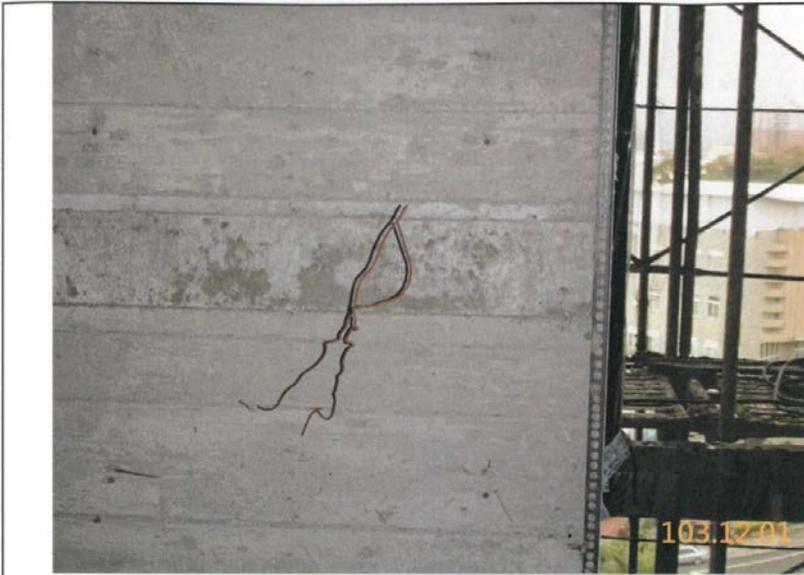
說明：(改善前)
板等雜物。

缺點：未說明缺失地點或位置。

混凝土表面殘留鐵絲、鐵丁，夾

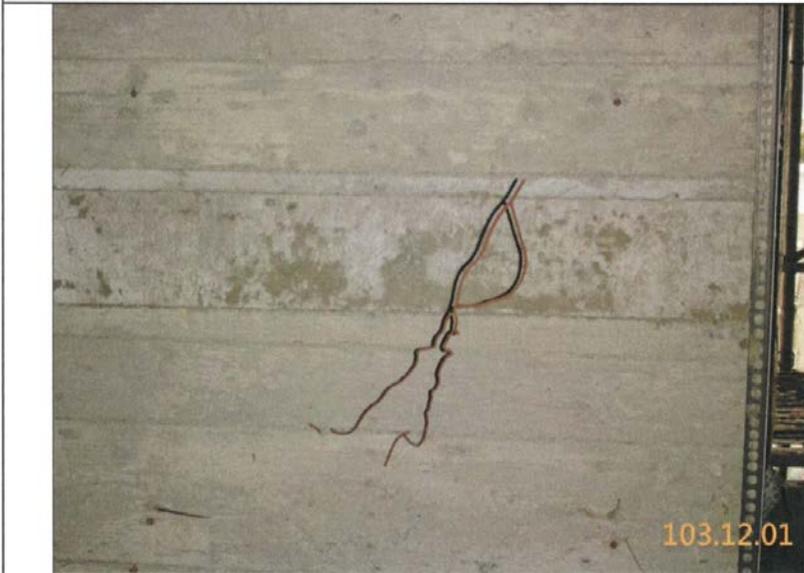
板等雜物。

說明：(改善前) 混凝土表面殘留鐵絲、鐵丁，夾

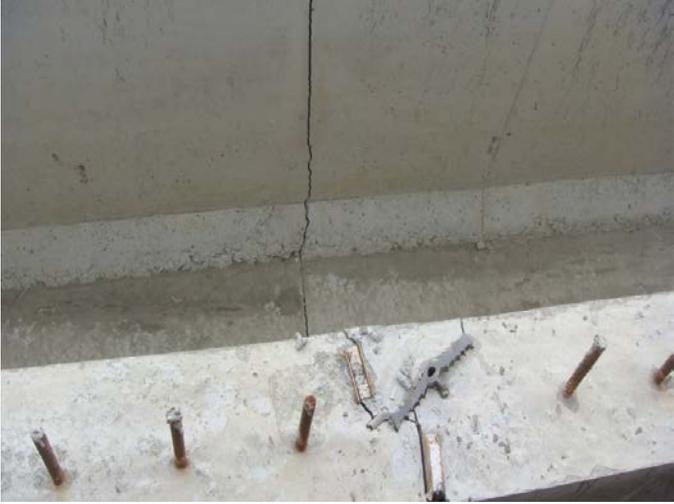
缺失說明： 止水帶未確實固定，灌漿時產生歪斜。

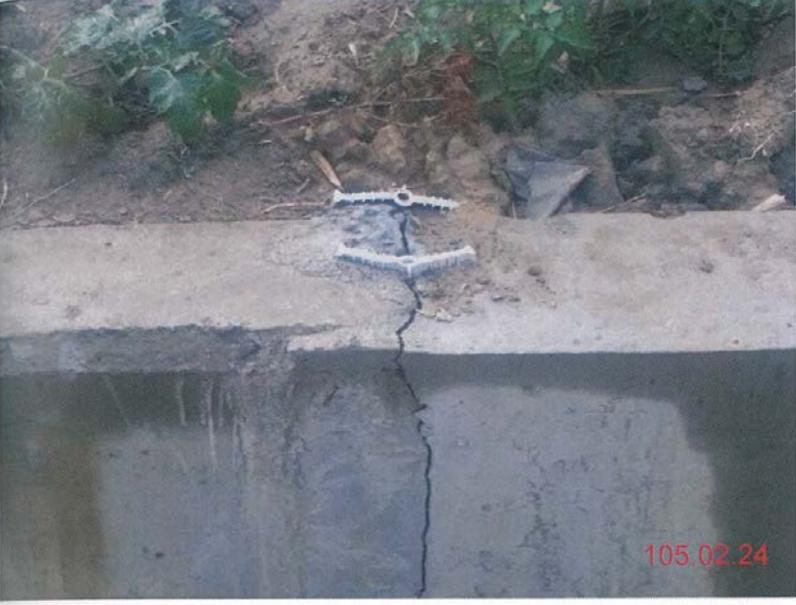
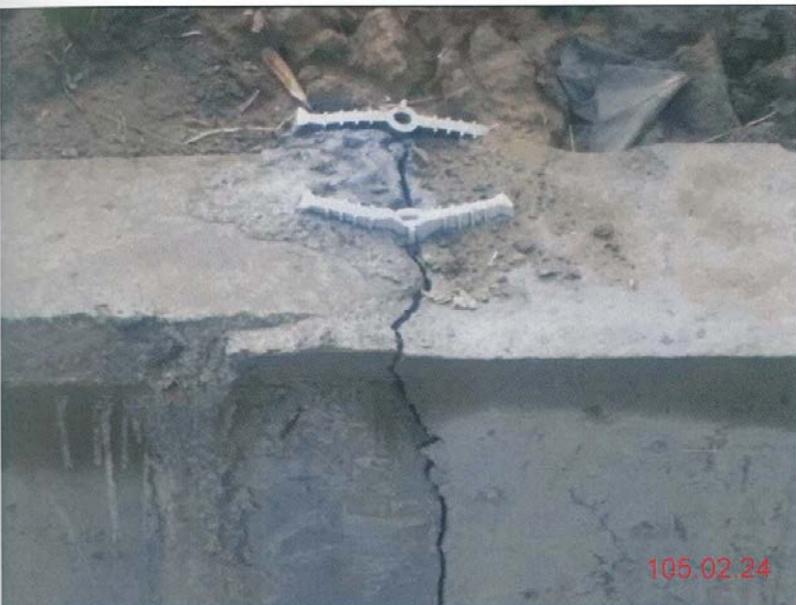
伸縮縫施工時未按圖施工，無安裝保麗龍填縫材且未將多餘止水帶切除。

<p>說明： (缺失情形) 1+950 左側溝渠等結構物部份伸縮縫及止水帶留設不當；部份伸縮縫及止水帶留設有歪斜情形；部份伸縮縫未留設在同一斷面、有缺填縫材料情形。</p>

- a. 將多餘止水帶移除。
- b. 於伸縮縫設置位置，按圖面規定深度將混凝土完全切割鋸開。
- c. 安裝保麗龍填縫材。

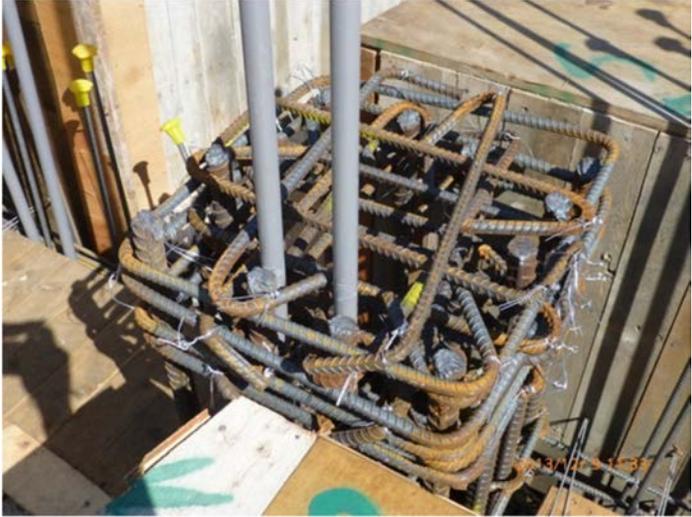
缺失說明: 鋼筋綁紮雜亂, 箍筋及繫筋未確實固定於柱主筋上。

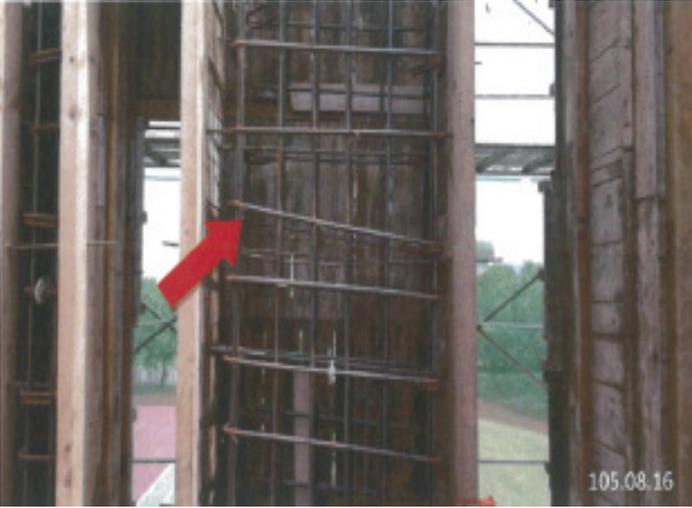
缺失說明: 箍筋位置偏移, 間距過大。

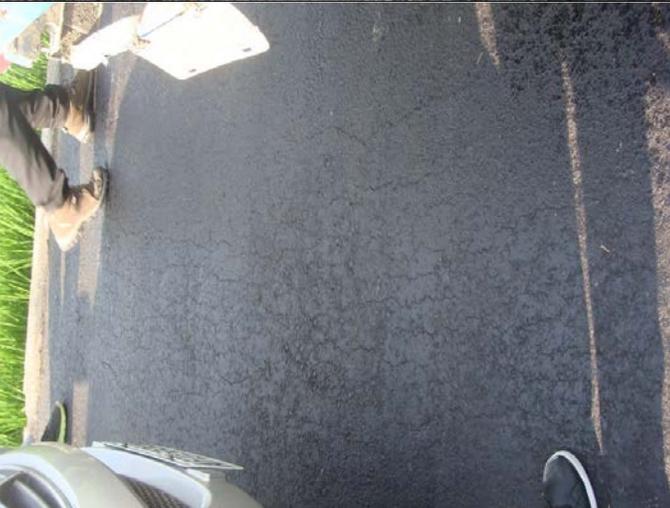
缺失說明： 瀝青混凝土鋪面有裂縫。

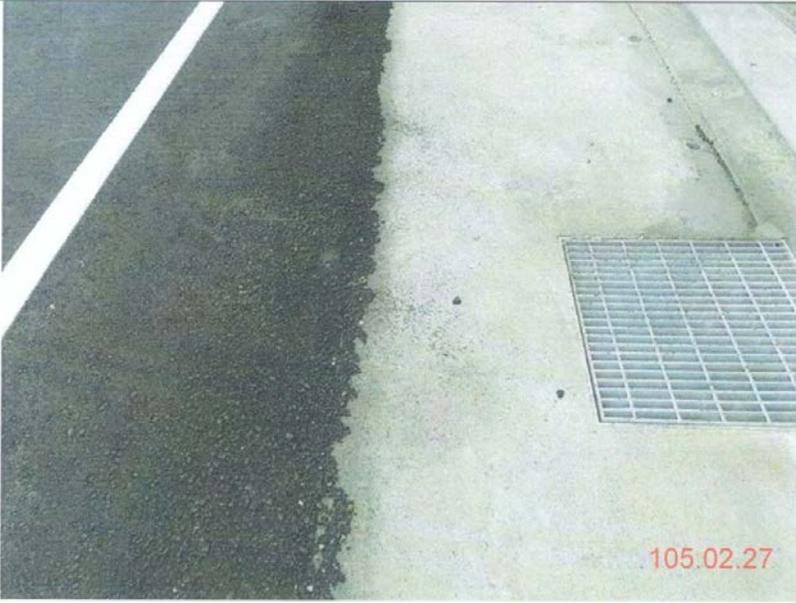
瀝青混凝土鋪設時，於靠近混凝土結構物處，因滾壓機未能確實滾壓夯實，致使瀝青混凝土壓實度不足，且產生粒料析離現象。

<p style="text-align: right; color: red;">105.02.27</p>	<p>說明： (缺失情形) 1+840~2+000 左側 AC 路面 鋪設品質不 佳，有表面剝 離及粒料分 離現象，其中 尤以靠近側 溝蓋板及分 隔島附近瀝 青混凝土粒 料析離情形 更為嚴重。</p>

- a. 將鋪設品質不佳，有表面剝離及粒料分離區域之瀝青混凝土面層以切割機切割。
- b. 以刨除機刨除應重新施作範圍之瀝青混凝土，並將刨除料運離工地。
- c. 清除刨除後之底層浮料。
- d. 重新施作區域全面噴灑瀝青粘層。
- e. 重新鋪築瀝青混凝土，並確實滾壓，靠近混凝土結構物處以小型夯壓機加強壓實。

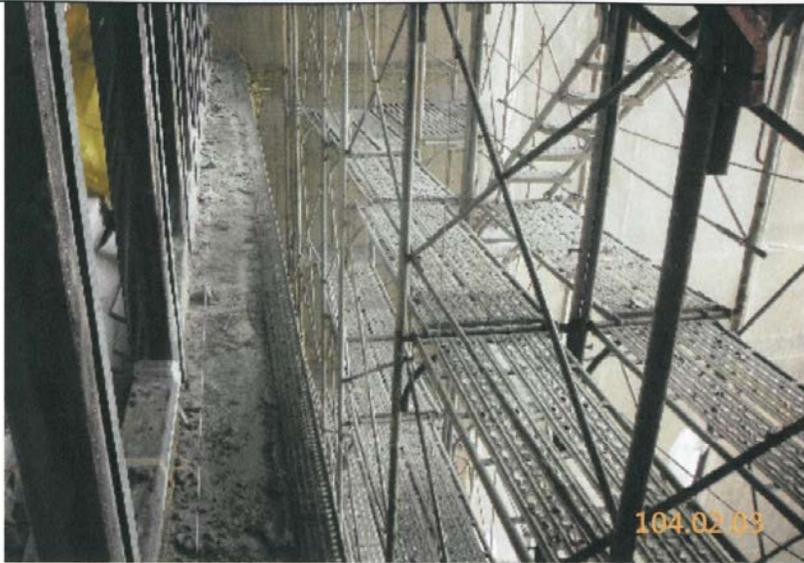
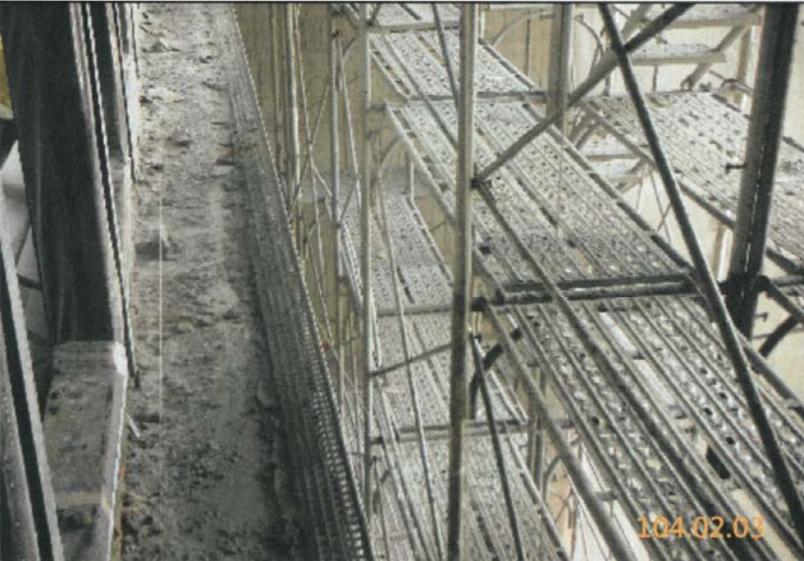
- a. 拆除模板時，防墜網被破壞未即時復原。
- b. 吊料時將施工架斜拉桿暫時拆除，未即時復原。
- c. 勞安人員未確實監督。

說明：(改善前) 高處邊緣防墜設施不足。

- a. 依職業安全衛生法規定設置防墜網及施工架交叉拉桿。

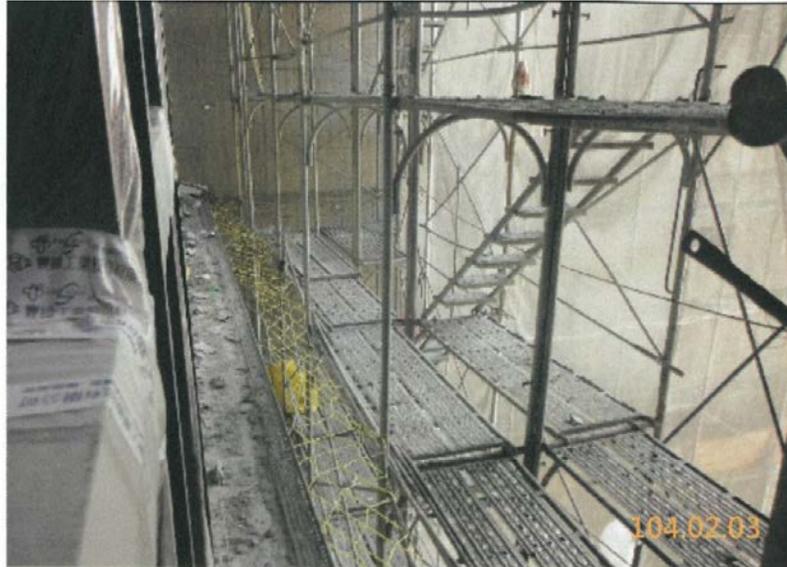
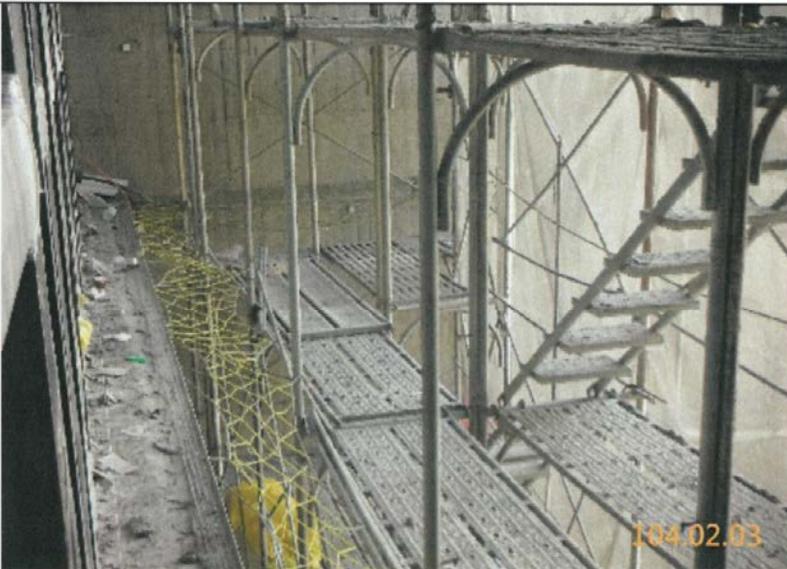
說明：(改善前) 鷹架施作不符安全規範。

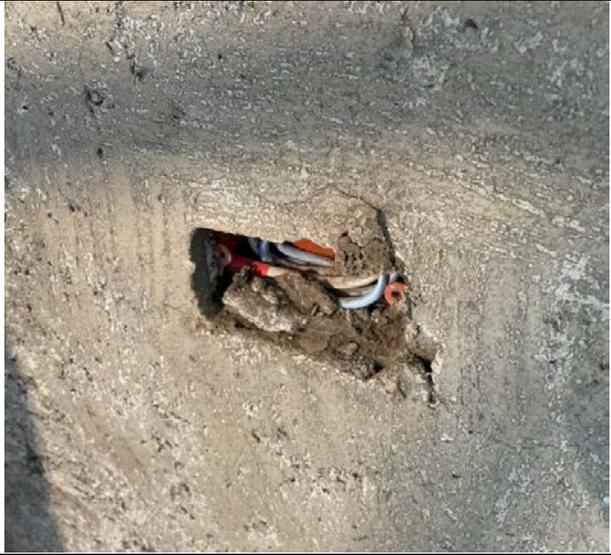
缺失說明: 插座、電源開關之出線口遭水泥砂漿掩埋、堵塞。
可能發生原因: 1. 水泥砂漿粉刷等泥作施作時，插座或開關盒上未設置保護蓋板，或為了施工方便而將保護蓋板拆除。	
預防措施: 1. 水泥砂漿粉刷等泥作施作時，插座或電源開關盒上需設置保護蓋板保護之，不可將保護蓋板拆除。	
改善方法: 以平鑿在不損傷電線及管線情形下，輕輕鑿除堵塞之水泥砂漿，修整出線口之外型，並將水泥砂漿清除乾淨。
