花壇排水上游改道及橋梁改建工程  
併辦土石標售(工程標)

彰化縣政府工程施工查核小組  
108 年 1 月 14 日工程查核  
缺失改善情形報告

主辦機關：彰化縣政府水利資源處

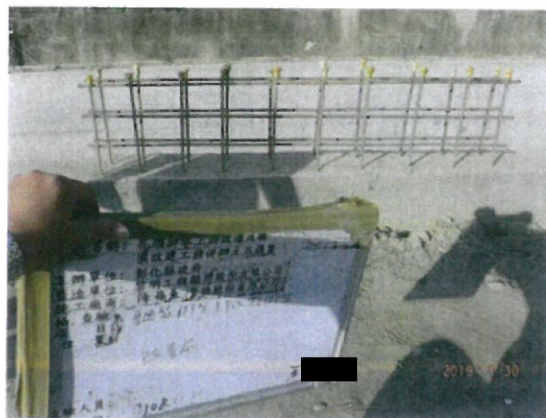
排水路右岸 5K+640 護欄鋼  
筋未依規定採跳點綁紮，綁  
紮間距過大。

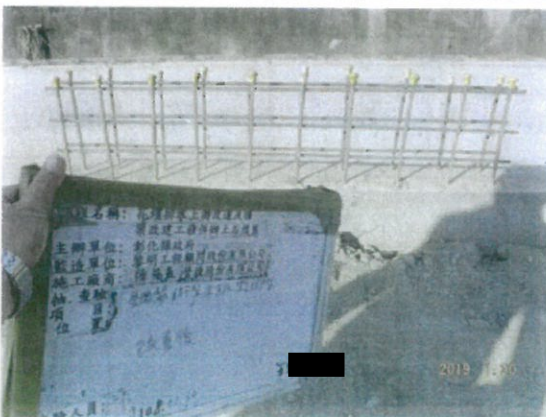
改善完成，鋼筋依規定採跳  
點綁紮處理。

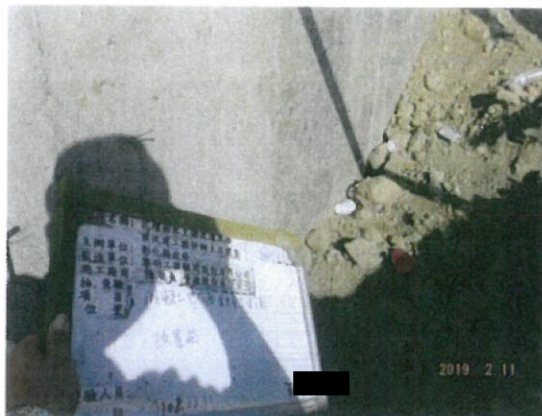
1. 排水路 5k+560 右側牆身  
混凝土完成面上有鐵釘未  
清理。

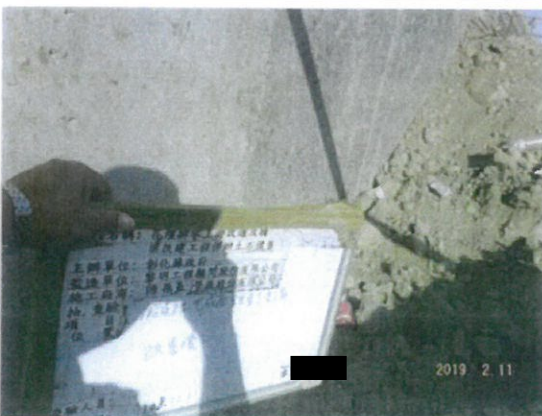
3. 排水路 5k+560 右側牆身  
混凝土完成面上鐵釘已清  
除。

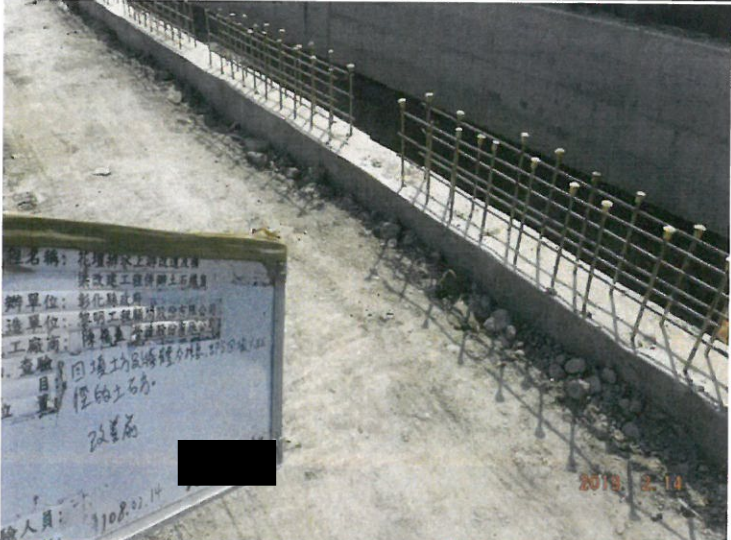
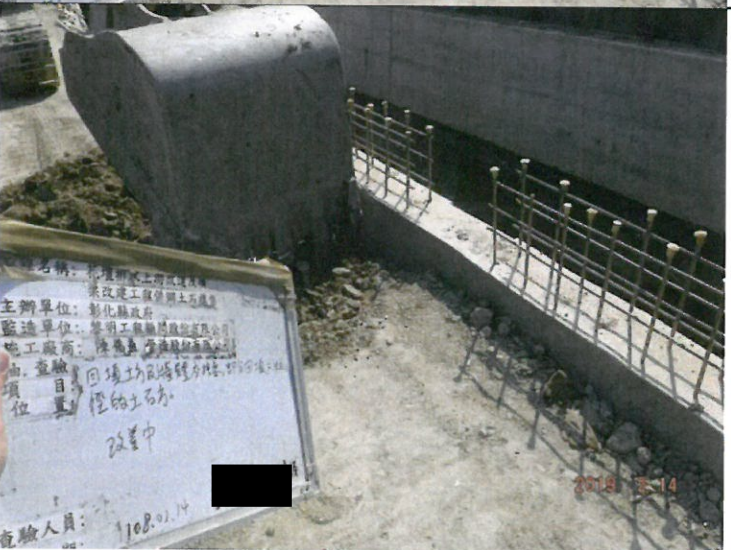
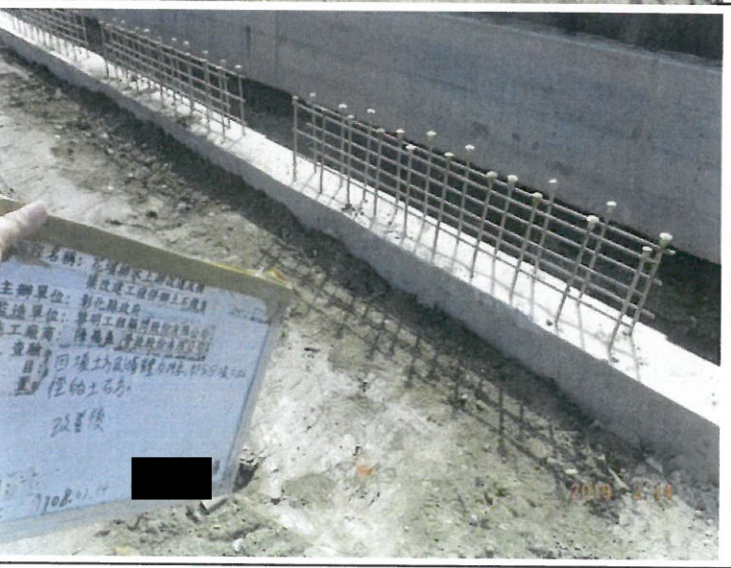
| 缺失項目<br>(含建議) | 改善對策及結果<br>(附改善前中後照片請註明) | 完成<br>日期 | 備註<br>(未完成者請說明) |
|---|---|---|---|
| 11. [承造單位]回填土方及牆體交接處，部分回填大粒徑的土石方。(5.06.99) | <p>一、發生原因<br/>未落實施工品質檢查。</p> <p>二、矯正措施<br/>派遣機具將較大粒徑之土石清除後，重新回填。</p> <p>三、預防對策<br/>加強工地現場施工人員對工程施工品質之執行。</p> | 108.2.14 | <p>詳附件 11</p> |

| 工程名稱 | 花壇排水上游改道及橋梁改建工程併辦土石標售 | |
|---|---|--|
| <p>說明：回填土方及牆體交接處，部分回填大粒徑的土石方。</p> <p>原因分析：未落實施工品質檢查。</p> | | |

| 工程名稱 | 花壇排水上游改道及橋梁改建工程併辦土石標售 | |
|---|---|--|
| <p>改善對策：</p> <p>派遣機具將較大粒徑之土石清除後，重新回填。</p> | | |
| <p>預防措施：</p> <p>加強工地現場施工人員對工程施工品質之執行。</p> | | |

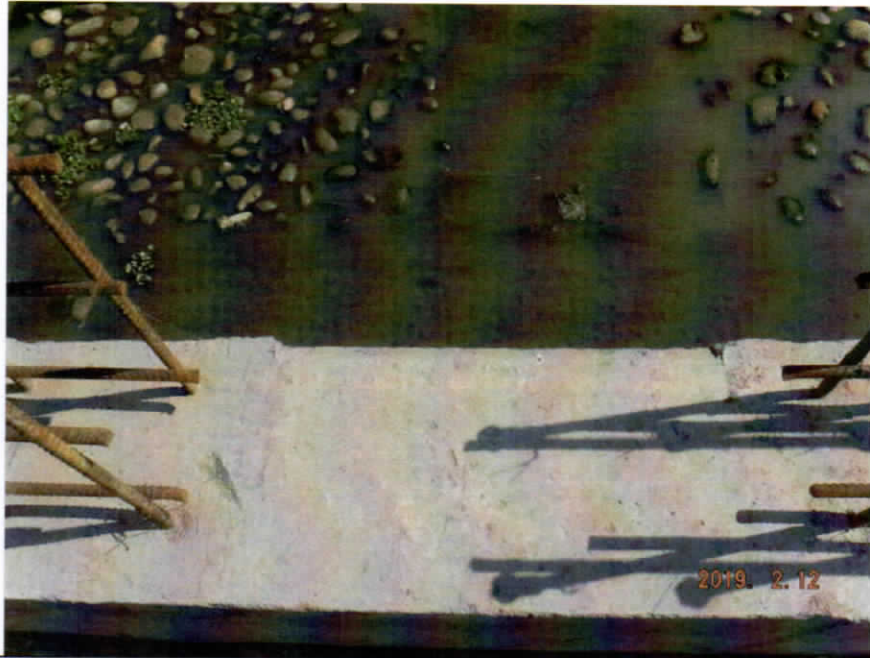
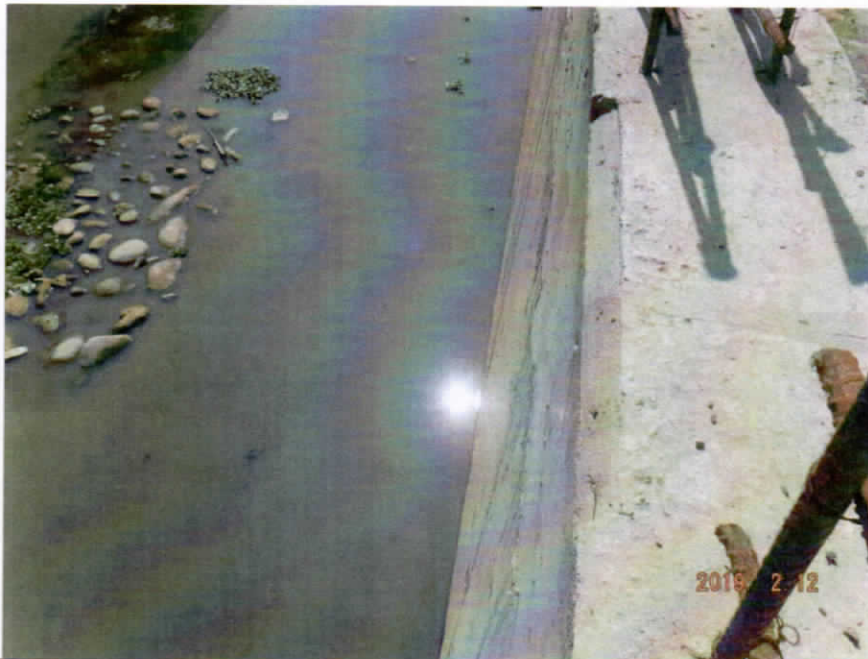
施工位置：排水路

| 缺失項目<br>(含建議) | 改善對策及結果<br>(附改善前中後照片請註明) | 完成<br>日期 | 備註<br>(未完成者請說明) |
|---|---|---|---|
| 12. [承造單位]排水路<br>兩側護欄間臨水牆面<br>有截角之施設，提請<br>依圖說尺寸施設。<br>(5.08.08.01) | <p>一、發生原因</p> <p>部份排水路牆身昇層尚未完成，<br/>故無截角之施設。</p> <p>二、矯正措施</p> <p>派員全面檢視已完成之排水路<br/>兩側護欄間臨水牆面是否有無<br/>截角之施設。</p> <p>三、預防對策</p> <p>於排水路牆身混凝土澆置前，將<br/>加強針對截角之施設詳加檢視。</p> | 108.1.29 | <p>詳附件 12</p> |

內容說明：護欄間臨水牆面依設計圖說設置填角(護欄未施作區段)

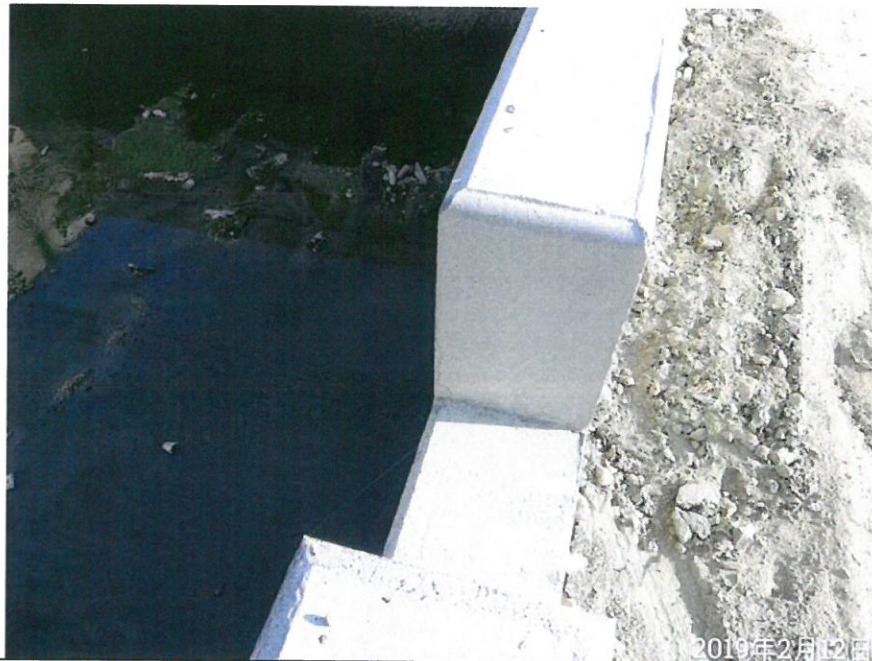
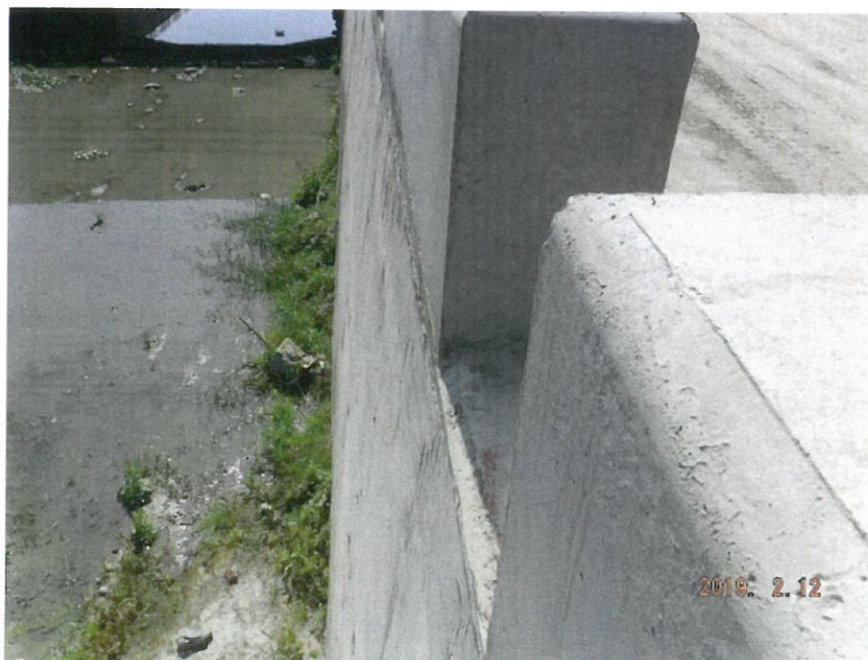
施工位置：排水路

內容說明：護欄間臨水牆面依設計圖說設置填角(護欄施作區段)

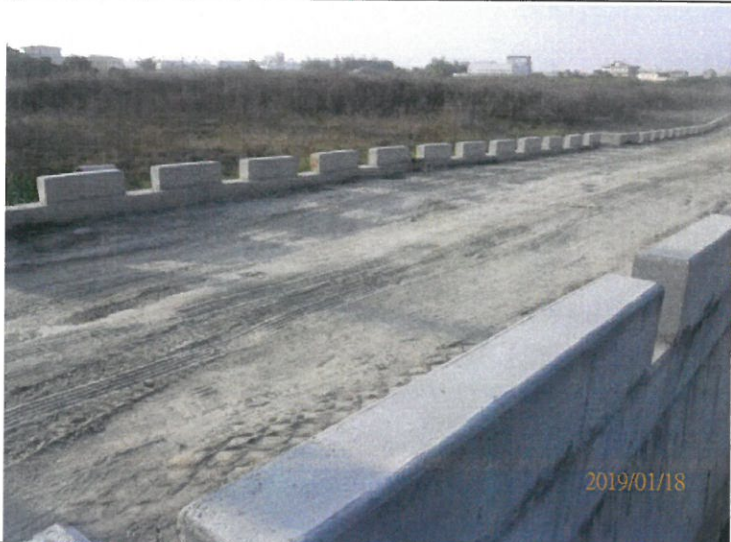
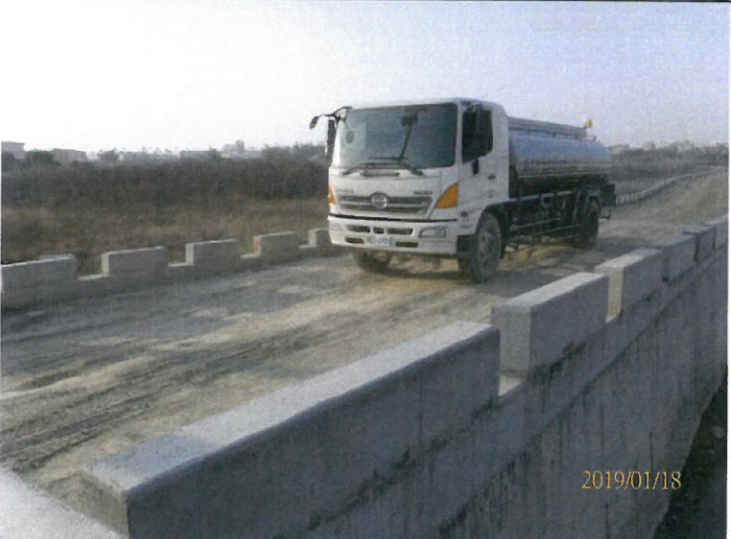
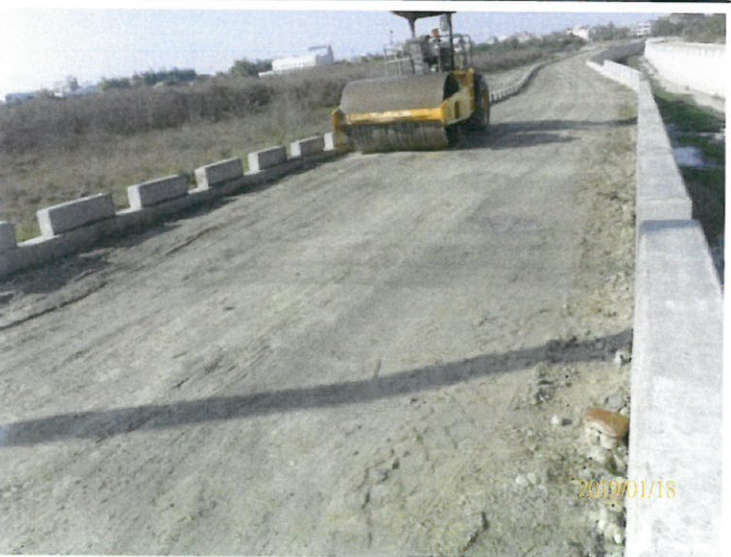
| 工程名稱 | 花壇排水上游改道及橋梁改建工程併辦土石標售 | |
|---|---|--|
| <p>說明：為防止工地之塵土飛揚，請依計畫定時灑水，以免違反環保規定。</p> <p>原因分析：未依現場實際天氣狀況增加灑水之頻率。</p> | | |

| 工程名稱 | 花壇排水上游改道及橋梁改建工程併辦土石標售 | |
|---|---|--|
| <p>改善對策：</p> <p>派遣水車灑水並依現場實際情形加強灑水頻率。</p> | | |
| <p>預防措施：</p> <p>落實職安衛檢查項目，發現缺失立即派遣施工人員或機具進行改善，並加強職安衛宣導。</p> | | |

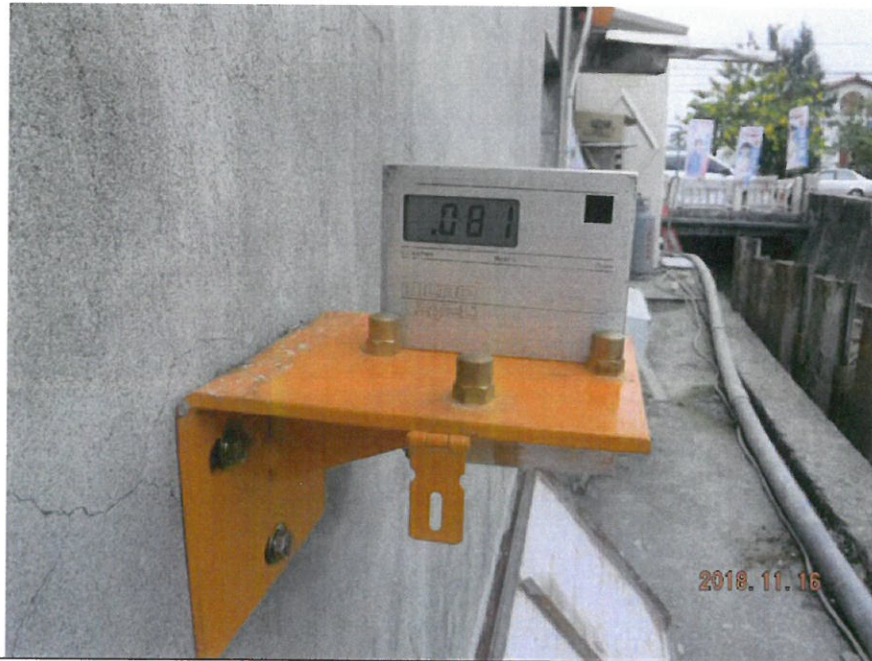
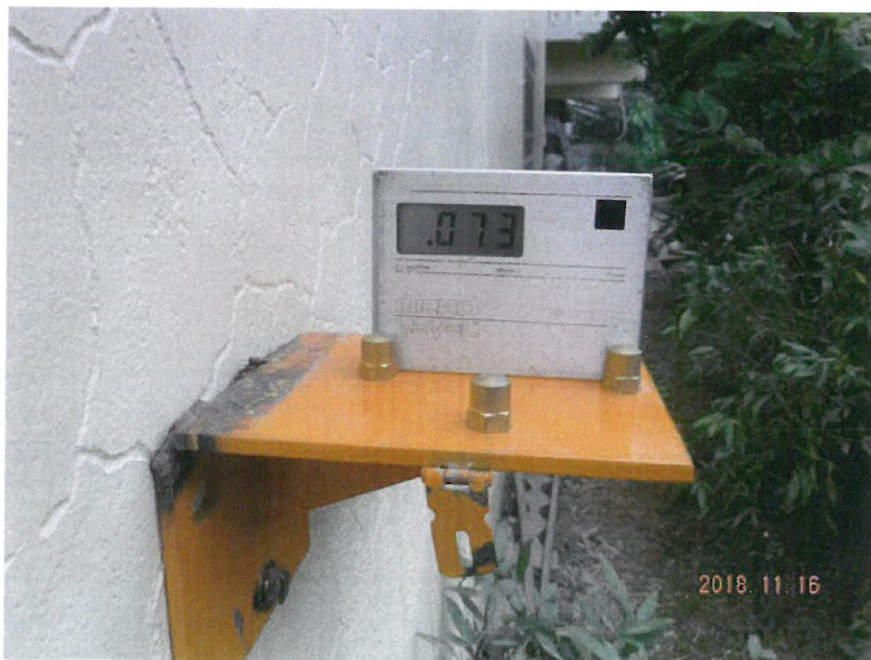
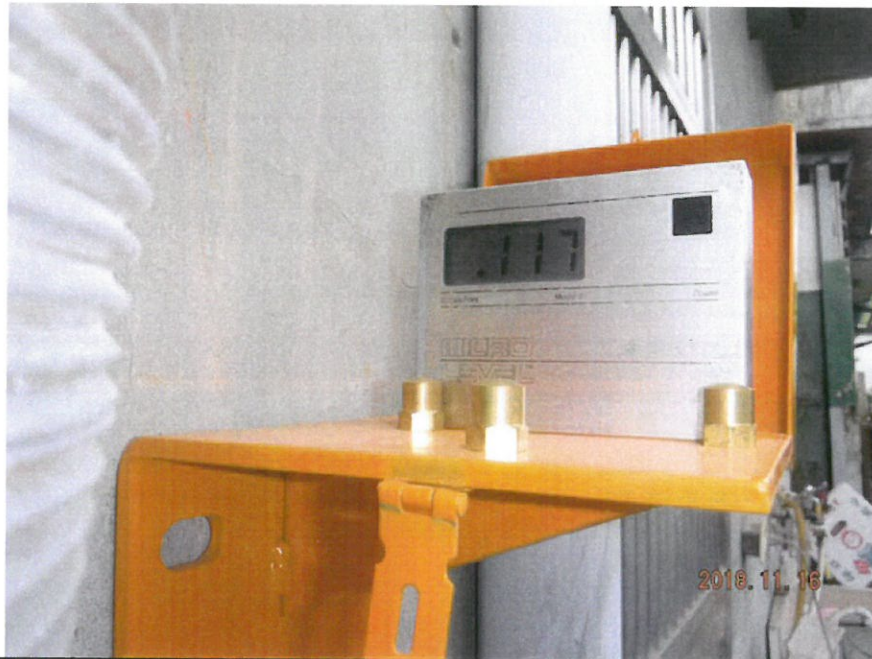
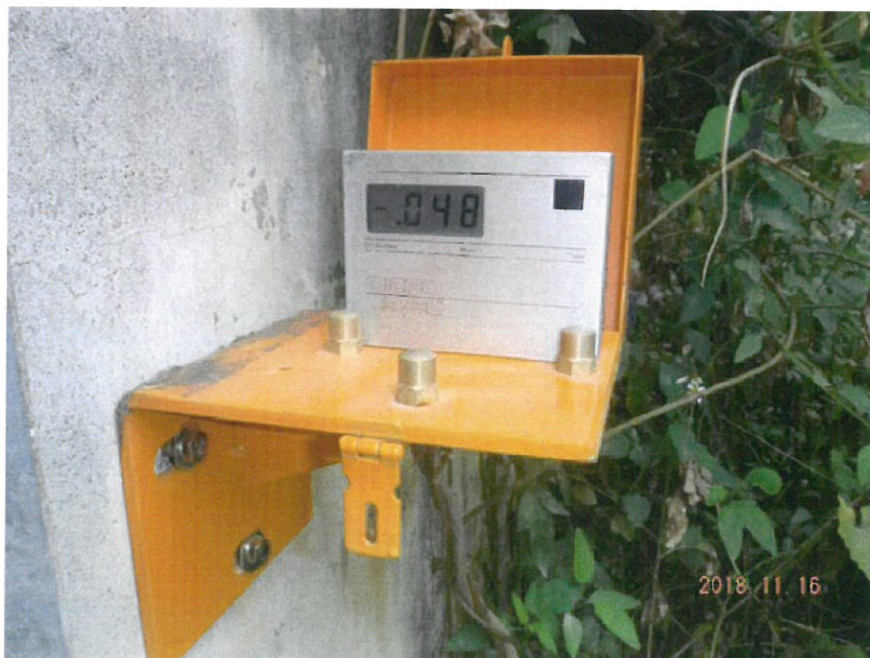
施工位置：排水路 5k+590

| 缺失項目<br>(含建議) | 改善對策及結果<br>(附改善前中後照片請註明) | 完成<br>日期 | 備註<br>(未完成者請說明) |
|---|---|---|---|
| 14. [承造單位]本工程有「監測儀器觀測」項目，觀測頻率應隨施工段遞增，提請留意。(5.10.99) | <p>一、發生原因</p> <p>監測儀器之觀測是否有隨施工段遞增進行觀測。</p> <p>二、矯正措施</p> <p>監測儀器之觀測頻率隨施工段遞增。</p> <p>三、預防對策</p> <p>監測儀器之觀測將依監測施工計畫書內規定之頻率，隨施工段施作期間確實進行觀測。</p> | 108.1.25 | <p>詳附件 14</p> |

內容說明：建築物傾斜計觀測

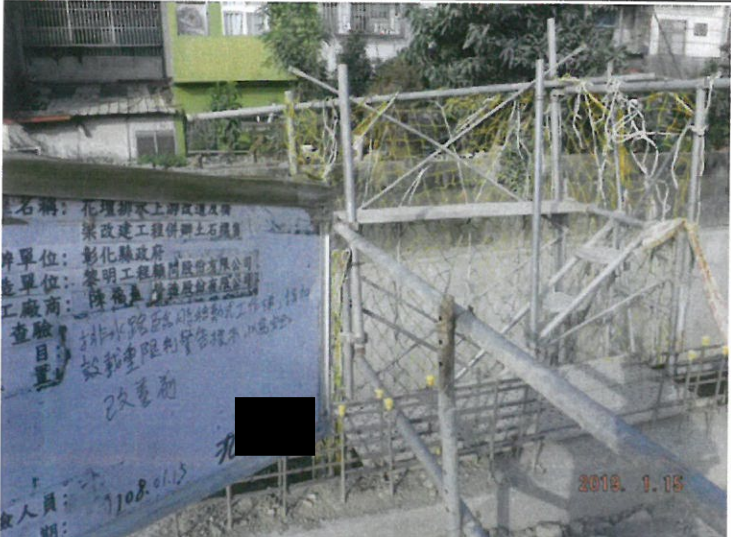
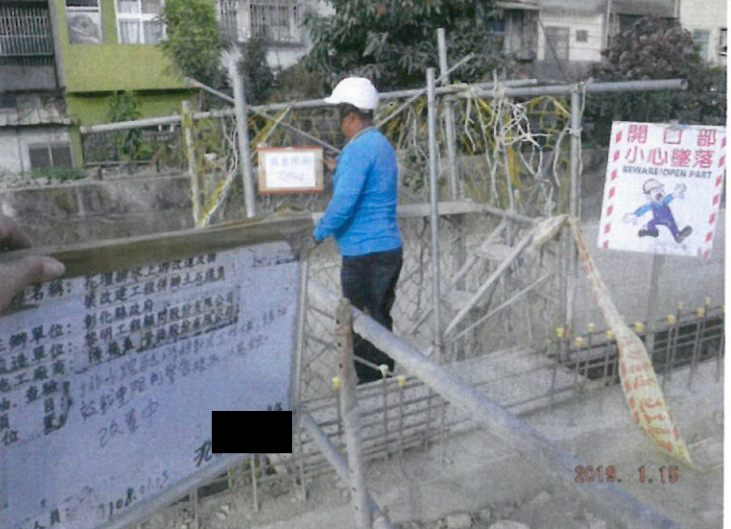
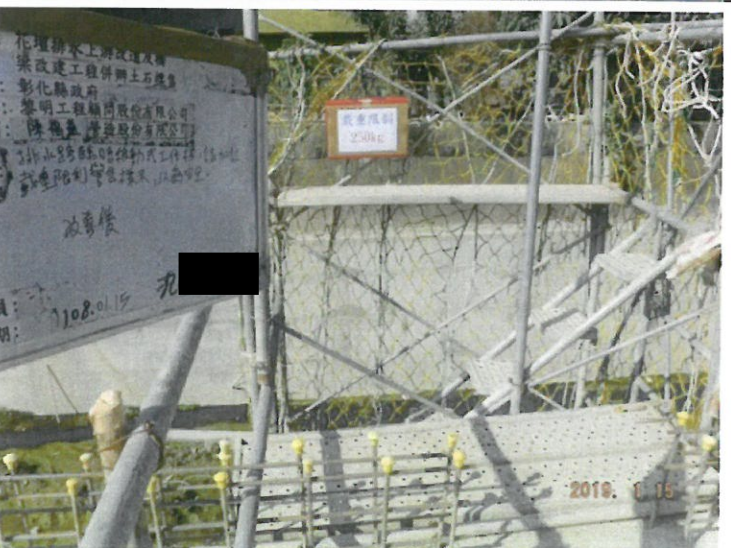
| 工程名稱 | 花壇排水上游改道及橋梁改建工程併辦土石標售 |
|---|---|
| <p>說明：排水路臨時移動式工作梯，請加設載重限制警告標示。</p> <p>原因分析：搭設工作梯上、下設備時，未加設載重限制警告標示。</p> | |

| 工程名稱 | 花壇排水上游改道及橋梁改建工程併辦土石標售 |
|---|---|
| <p>改善對策：</p> <p>派員於上下設備加設載重限制警告標示，以為安全。</p> | |
| <p>預防措施：</p> <p>加強督導現場施工人員，落實職安衛檢查項目，發現缺失立即派遣施工人員進行改善，並加強職安衛宣導。</p> | |

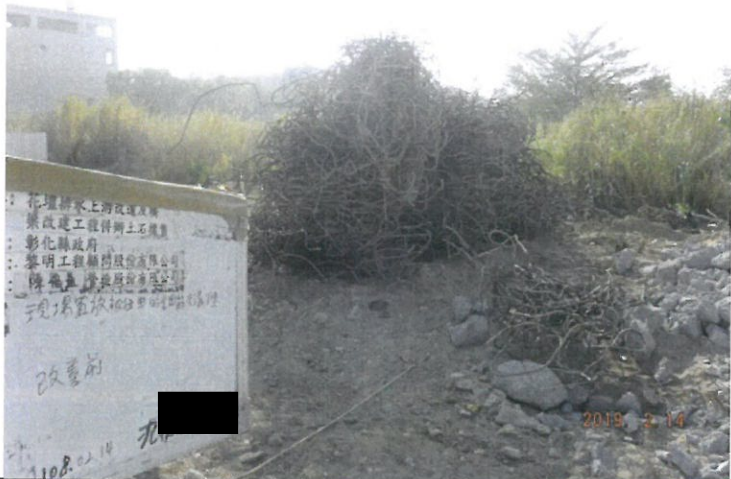
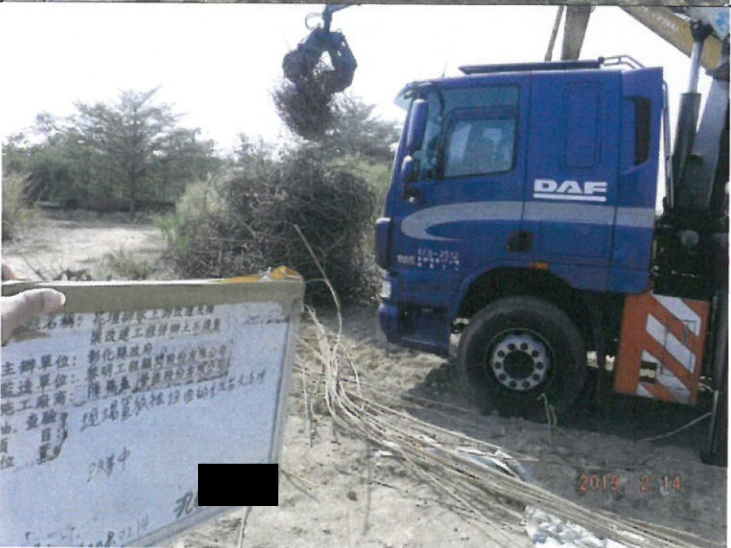
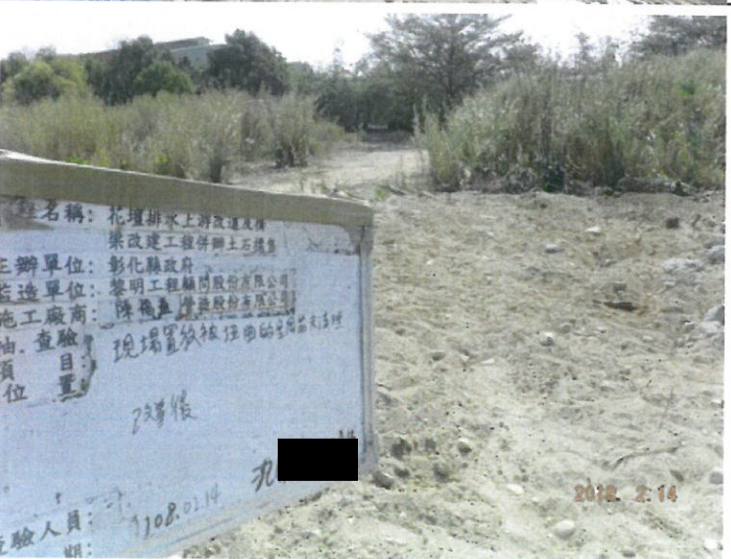
| 工程名稱 | 花壇排水上游改道及橋梁改建工程併辦土石標售 | |
|---|---|--|
| <p>說明：現場置放被扭曲的鋼筋未清理。</p> <p>原因分析：扭曲之鋼筋未立即清除。</p> | <p>2019. 2. 14</p> | |

| 工程名稱 | 花壇排水上游改道及橋梁改建工程併辦土石標售 | |
|---|---|--|
| <p>改善對策：</p> <p>現場已將扭曲之鋼筋派遣車輛進行清除。</p> | <p>2019. 2. 14</p> | |
| <p>預防措施：</p> <p>加強督導現場施工人員，落實職安衛檢查項目，發現缺失立即派遣施工人員進行改善，並加強職安衛宣導。</p> | <p>2019. 2. 14</p> | |

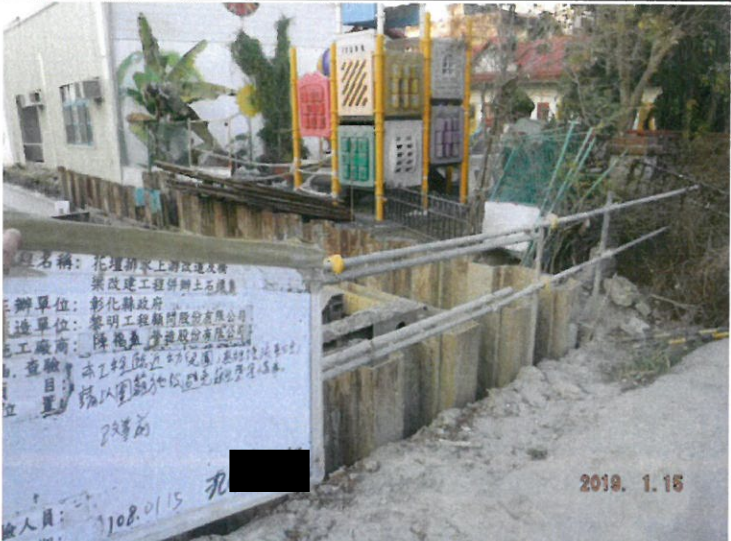
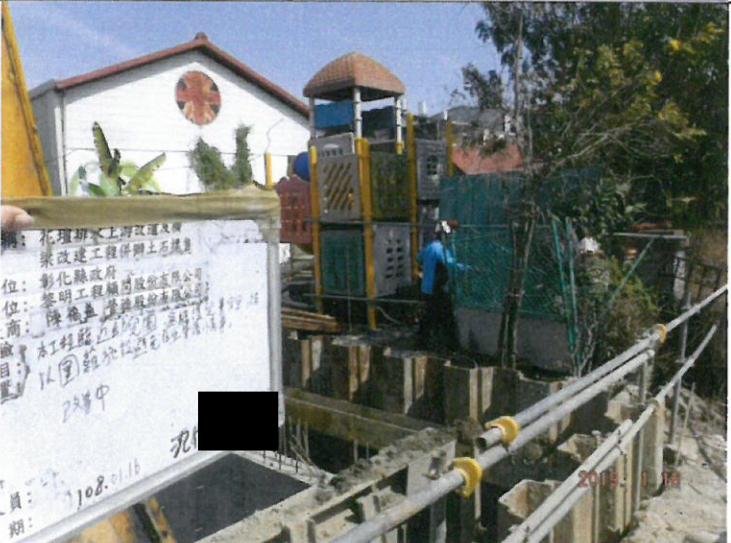
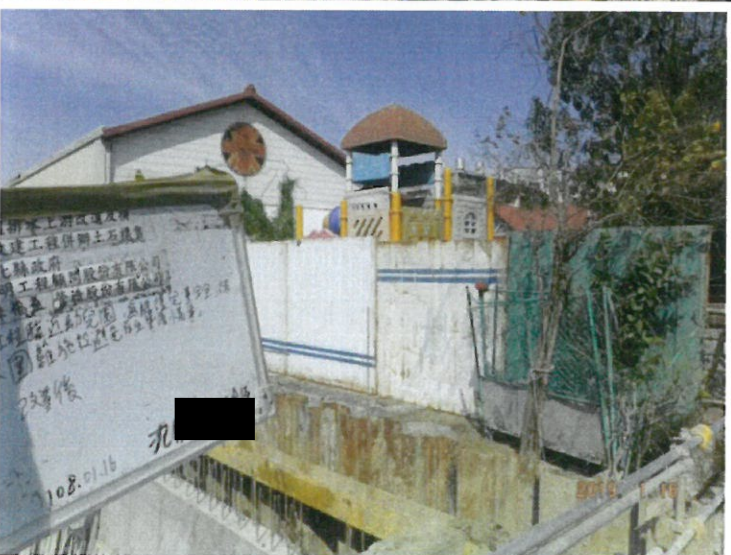
| 缺失項目<br>(含建議) | 改善對策及結果<br>(附改善前中後照片請註明) | 完成日期 | 備註<br>(未完成者請說明) |
|---|---|---|---|
| 16.[承造單位]本工程臨近幼兒園，為維護孩童安全，請以圍籬施設避免茲生墜落情事。(5.15.09) | 一、發生原因<br>未以全阻隔式圍籬阻隔。<br><br>二、矯正措施<br>派員將幼兒園之半阻隔式圍籬拆除後改以全阻隔式圍籬設施阻隔。<br><br>三、預防對策<br>加強督導現場施工人員，落實職安衛檢查項目，發現缺失立即派遣施工人員進行改善，並加強職安衛宣導。 | 108.1.15 | 詳附件 16<br><br>[Redacted]<br><br>[Redacted] |

| 工程名稱 | 花壇排水上游改道及橋梁改建工程併辦土石標售 |
|---|---|
| <p>說明：本工程臨近幼兒園，為維護孩童安全，請以圍籬施設避免滋生墜落情事。</p> <p>原因分析：未以全阻隔式圍籬阻隔。</p> | |

| 工程名稱 | 花壇排水上游改道及橋梁改建工程併辦土石標售 |
|---|---|
| <p>改善對策：</p> <p>派員將幼兒園之半阻隔式圍籬拆除後改以全阻隔式圍籬設施阻隔。</p> | |
| <p>預防措施：</p> <p>加強督導現場施工人員，落實職安衛檢查項目，發現缺失立即派遣施工人員進行改善，並加強職安衛宣導。</p> | |

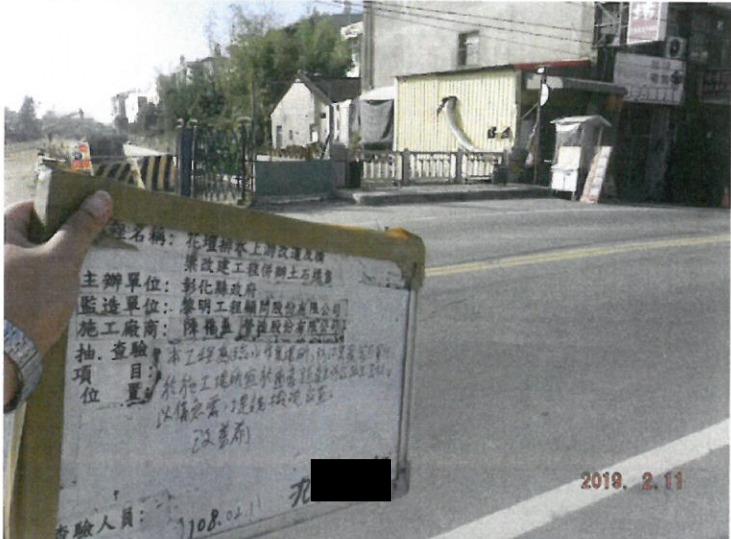
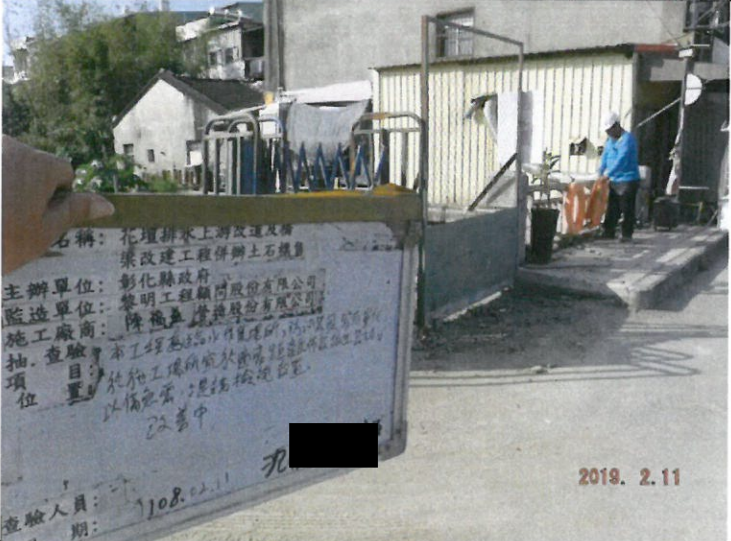
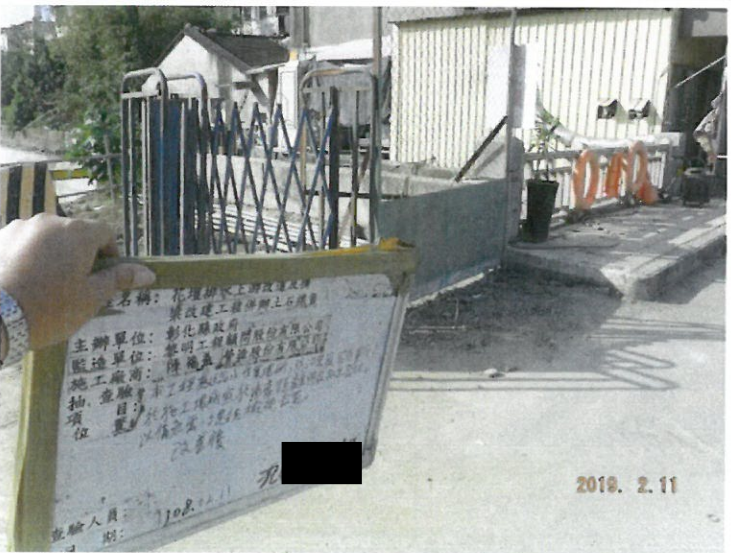
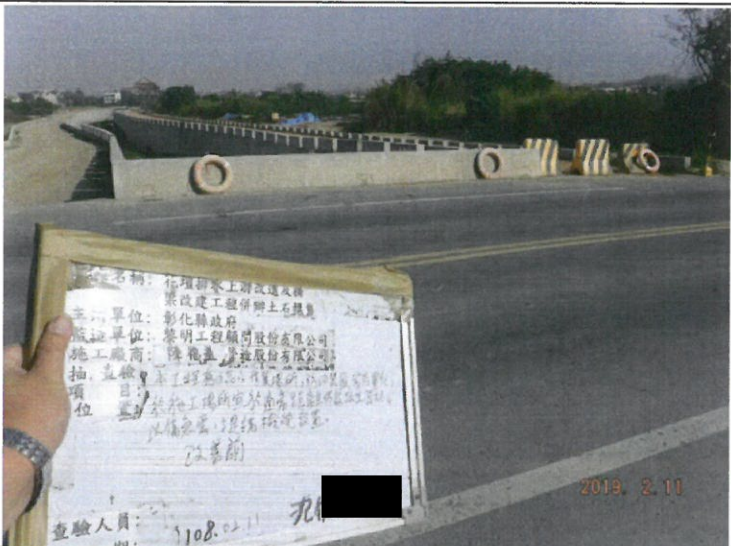
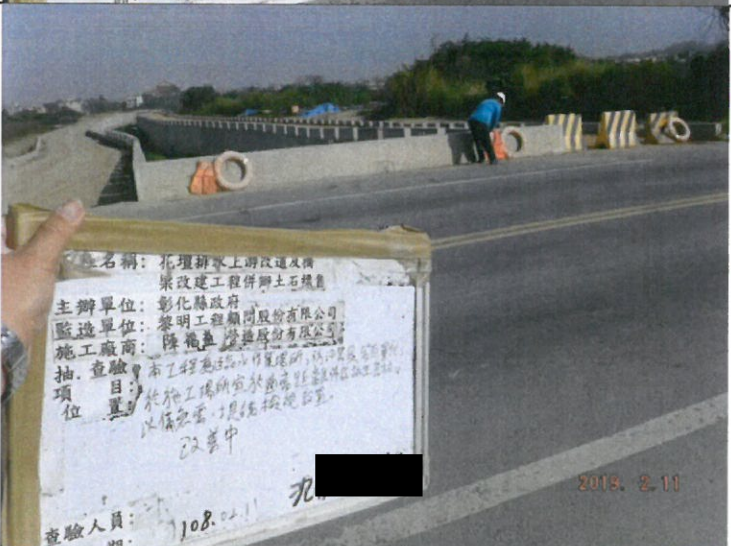
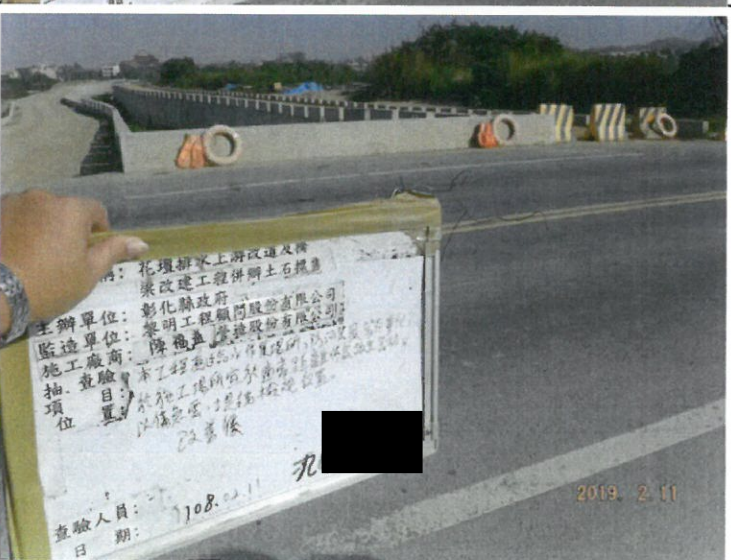
| 缺失項目<br>(含建議) | 改善對策及結果<br>(附改善前中後照片請註明) | 完成日期 | 備註<br>(未完成者請說明) |
|---|---|---|---|
| 17.[承造單位]本工程為臨水作業場所，防汛器具皆有量化，於施工場所宜於適當距離佈設救生器材，以備急需，提請檢視設置。(5.16.99) | 一、發生原因<br>未依工地現況設置救援設施器材。<br><br>二、矯正措施<br>派員於適當地點佈設救生器材，以備急需。<br><br>三、預防對策<br>加強巡檢落實工地職安檢查項目，發現缺失立即派員改善。 | 108.2.11 | 詳附件 17<br><br>[Redacted]<br><br>[Redacted] |

| 工程名稱 | 花壇排水上游改道及橋梁改建工程併辦土石標售 |
|---|---|
| <p>說明：本工程為臨水作業場所，汛期器具皆有量化，於施工場所宜於適當距離佈設救生器材，以備急需，提請檢視設置。</p> <p>原因分析：未依工地現況設置救援設施器材。</p> | |

| 工程名稱 | 花壇排水上游改道及橋梁改建工程併辦土石標售 |
|---|---|
| <p>改善對策：</p> <p>派員於適當地點佈設救生器材，以備急需。</p> | |
| <p>預防措施：</p> <p>加強巡檢落實工地職安檢查項目，發現缺失立即派員改善。</p> | |
