彰化縣政府

「工程施工查核標準作業流程(第 1 期)」

工程施工查核缺失改善要領參考範本

投 標 廠 商：朝陽科技大學

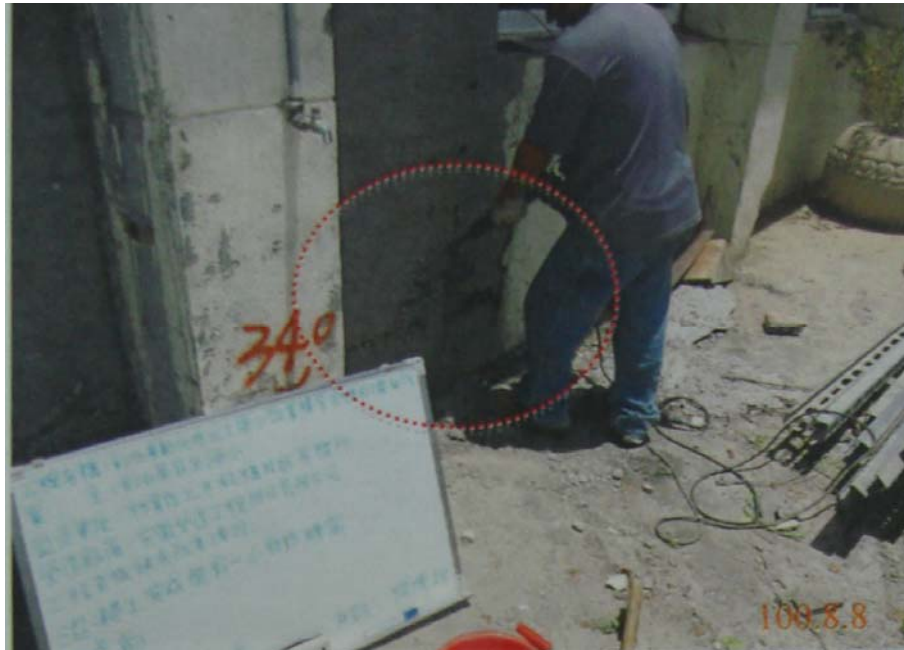
蜂窝

| 缺失項目 | 缺失改善要領 | 改善成果 | 備 註 |
|---|---|---|---|
| 蜂窩 | <p>1.非結構性蜂窩：</p> <p>(1) 在蜂窩外約 5 cm 的範圍，使用鑿除工具清除疏鬆混凝土。</p> <p>(2) 用水柱、或高壓空氣清除鑿除範圍內的碎屑、或粉土。</p> <p>(3) 用水濕潤鑿除區內的原混凝土，隨即塗抹拌海菜粉水泥漿。</p> <p>(4) 在鑿除區用力推擠、塗抹同強度水泥砂漿、整平。</p> <p>(5) 配合構件外型整飾。</p> <p>2.結構性蜂窩：</p> <p>(1) 在蜂窩外約 5 cm 的範圍，使用鑿除工具清除疏鬆混凝土。</p> <p>(2) 用水柱、或高壓空氣清除鑿除範圍內的碎屑、或粉土。</p> <p>(3) 用水濕潤鑿除區原混凝土，隨即塗抹拌海菜粉水泥漿。</p> <p>(4) 適當組立模板，並以與原澆置混凝土相同水灰比之無收縮水泥混凝土填補鑿除孔洞並整平。。</p> <p>(5) 配合構件外型整飾。</p> <p>(6) 覆蓋濕麻布袋濕治養護。</p> <p>(7) 依混凝土齡期以混凝土試錘檢測強度。</p> <p><b>上述建議要領僅供參考</b></p> | <p>1.修補蜂窩缺陷外觀及減少貯水、滲水的可能性、使保護層完整。</p> <p>2.介面保溼。</p> <p>3.避免殘留空隙。</p> <p>1.修補蜂窩缺陷外觀及減少貯水、滲水的可能性、使保護層完整。</p> <p>2.避免構件內鋼筋鏽蝕。</p> | |

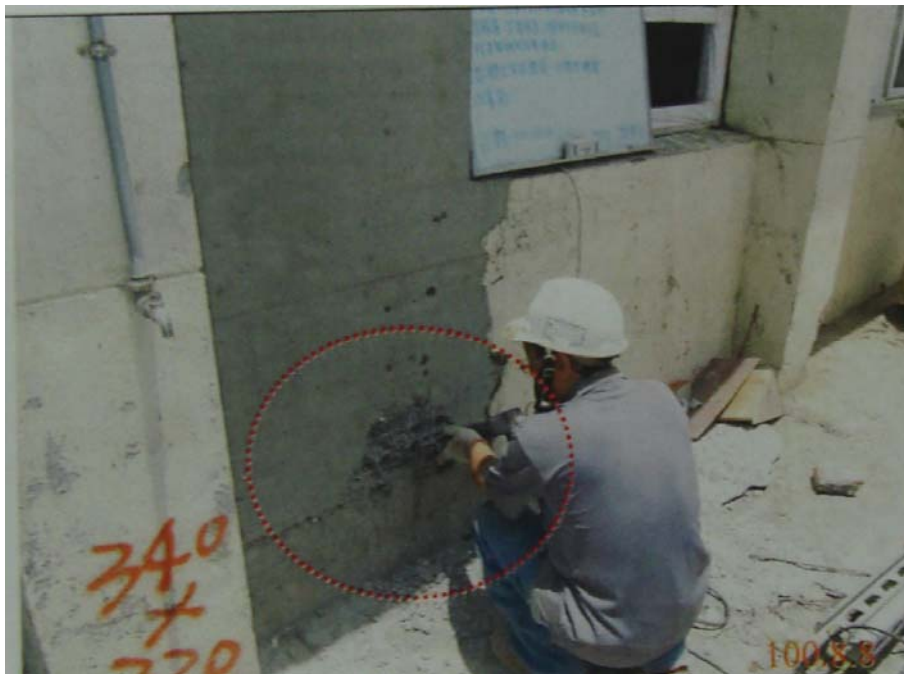
改善中：使用鑿除工具清除疏鬆混凝土

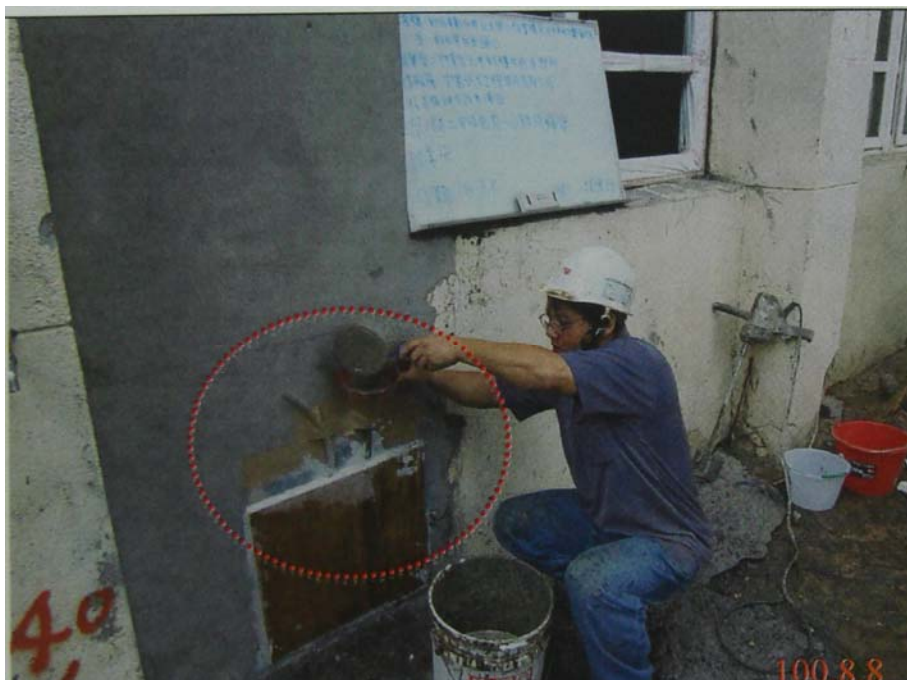
改善中：自開口灌注無縮收混凝土，高度與模板面平齊

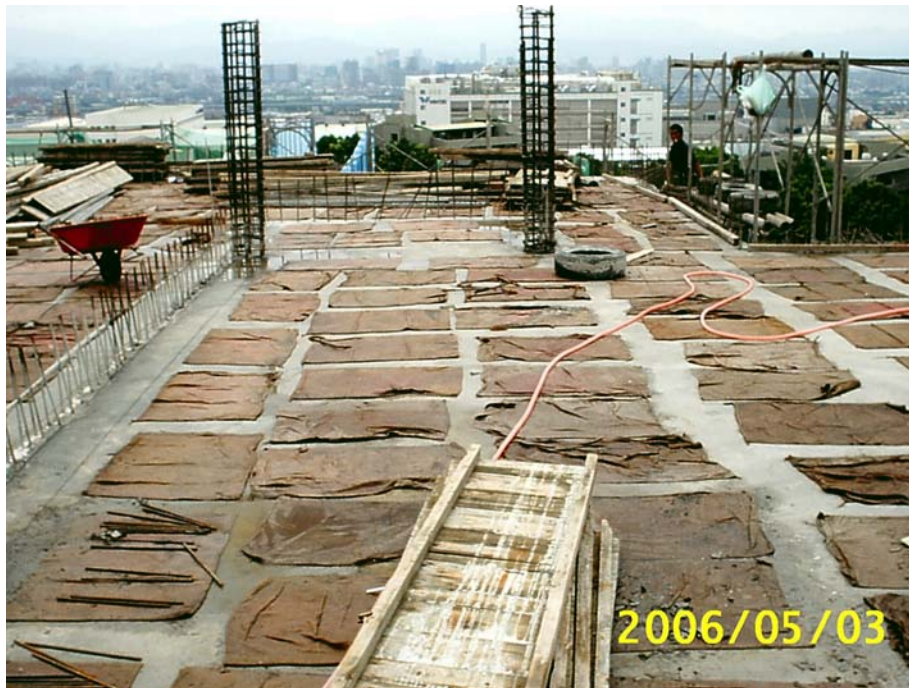
混凝土澆置完成，於 4 小時內鋪置麻布袋後澆水養護

| 缺失項目 | 缺失改善要領 | 改善成果 | 備 註 |
|---|---|---|---|
| 混凝土養護不合規範，塑性收縮造成裂縫。 | 1.混凝土澆置完成，配合需求應整體粉光。<br>2.混凝土澆置完成，於 4 小時內鋪砂後澆水養護。<br>3.混凝土澆置完成，於 4 小時內鋪置麻布袋後澆水養護。<br>4.避免混凝土保護層不足。 | 1.增加混凝土緻密性。<br>2.防止混凝土內水化熱與表面收縮裂紋。<br>3.防止混凝土內水化熱與表面收縮裂紋。 | |

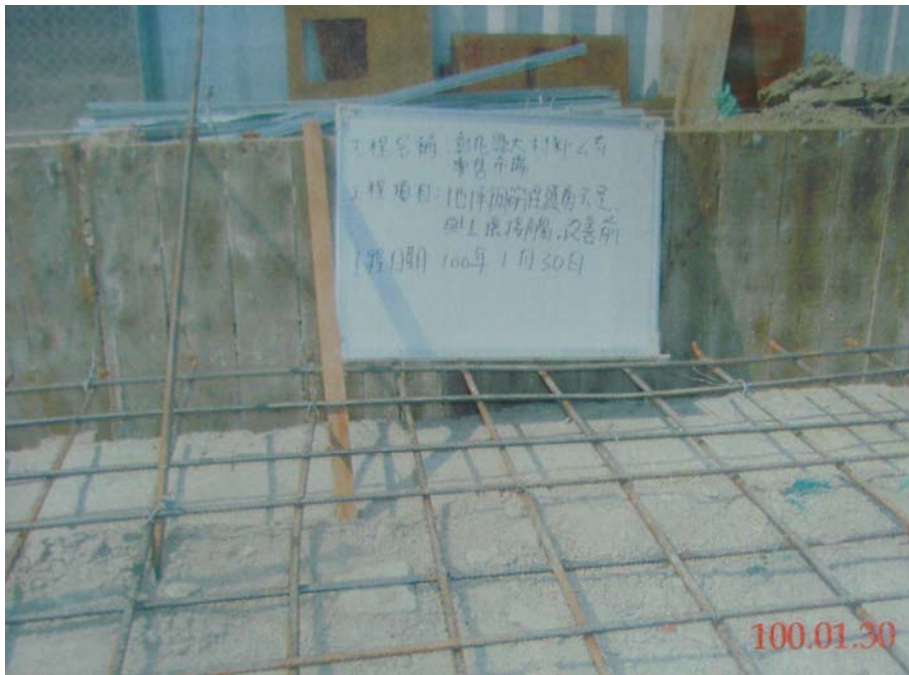
筏基、或獨立基腳保護層不足用 7.5 cm

| 缺失項目 | 預防措施要領 | 改善成果 | 備 註 |
|---|---|---|---|
| 保護層不足。 | <ol style="list-style-type: none"> <li>1.筏基、或獨立基腳直接與土壤接觸用 7.5 cm 保護層。</li> <li>2.暴露於室外#5 鋼筋以下用 4 cm 保護層、#6 以上鋼筋用 5 cm 保護層。</li> <li>3.室內且不與土壤接觸，梁、柱、基腳用 4 cm 保護層。</li> <li>4.版、牆與格柵#5 鋼筋以下用 2 cm 保護層、#6~#11 鋼筋用 2 cm 保護層、#12 以上鋼筋用 4 cm 保護層。<br/><b>依據混凝土工程設計規範與解說。</b></li> <li>5.柱筋用預埋鐵絲水泥墊塊或塑膠墊塊隔墊。</li> <li>6.梁、牆筋用預埋鐵絲的水泥墊塊或塑膠墊塊隔墊。</li> <li>7.樓版下層鋼筋保護層用水泥墊塊隔墊隔墊。</li> <li>8.樓版上層筋用 Z 型隔墊、K 型隔墊或標高器隔墊。</li> <li>9.圖說特別說明時從約定。</li> </ol> <p><b>上述建議要領僅供參考</b></p> | | |

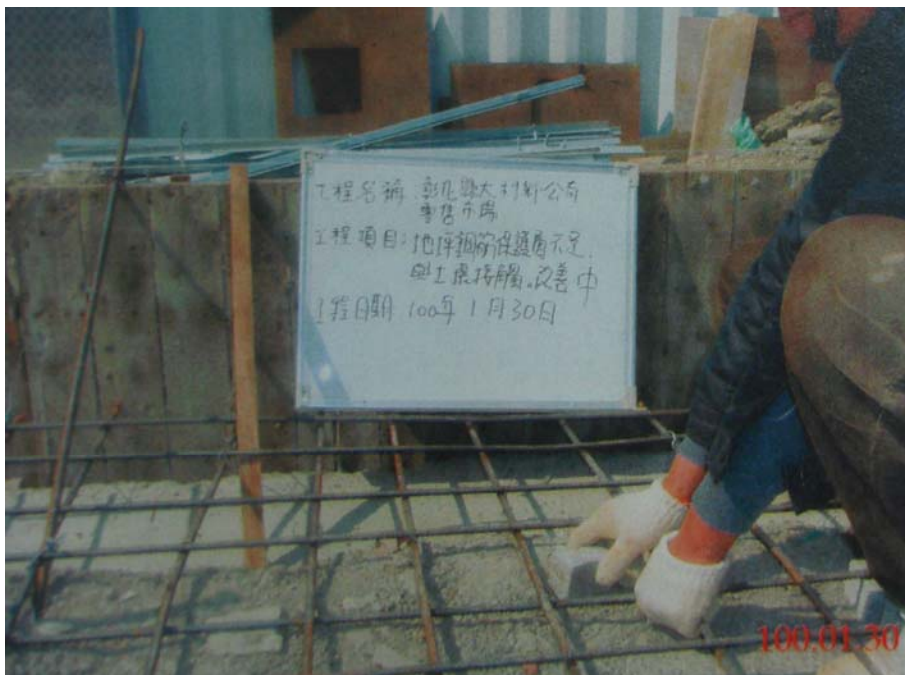
改善中：使用 7.5 cm 水泥墊塊

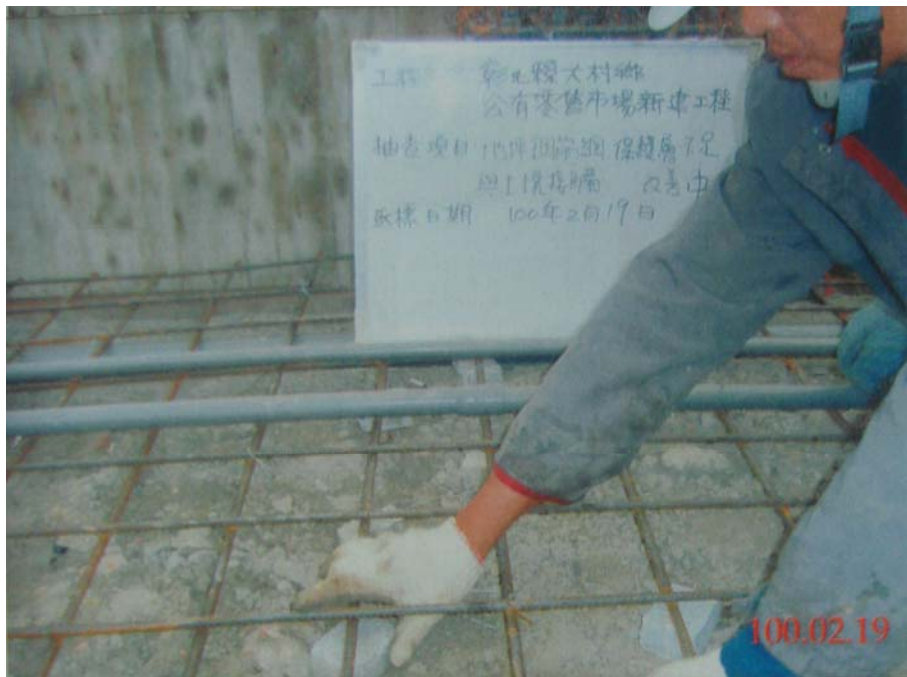
改善中：使用 7.5 cm 水泥墊塊

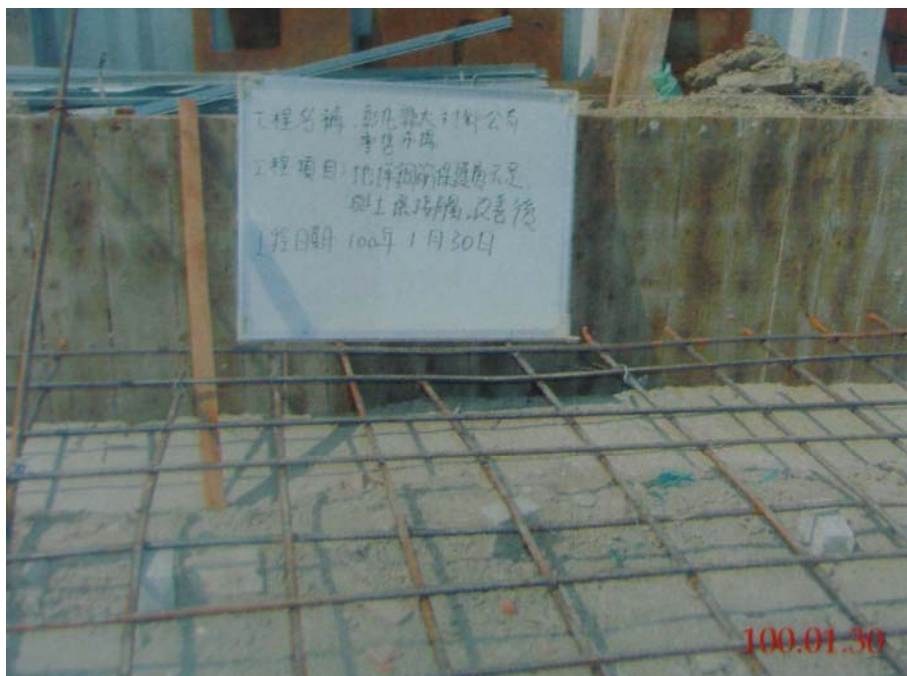
改善後：保護層確保 7.5 cm

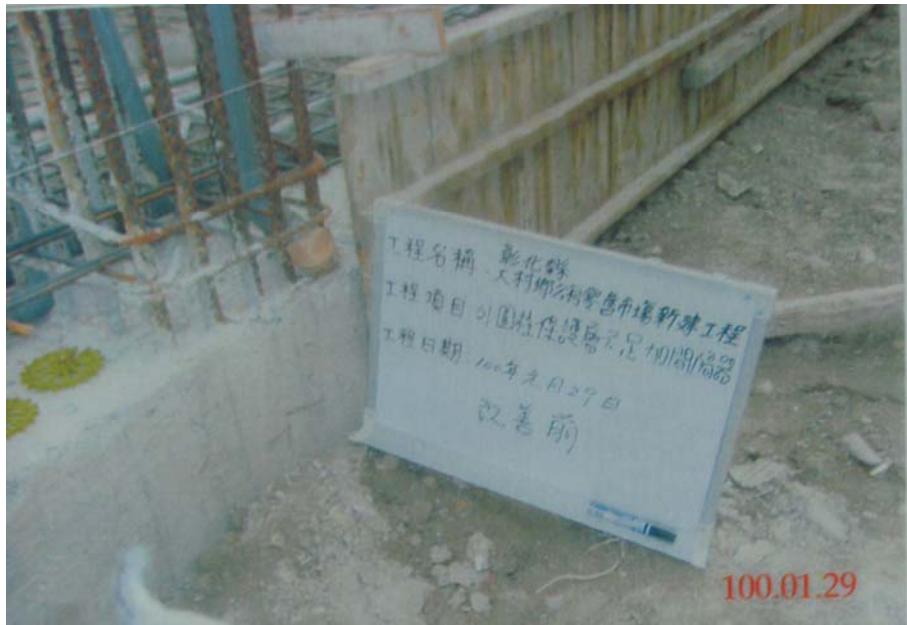
改善前：柱保護層不足 4 cm

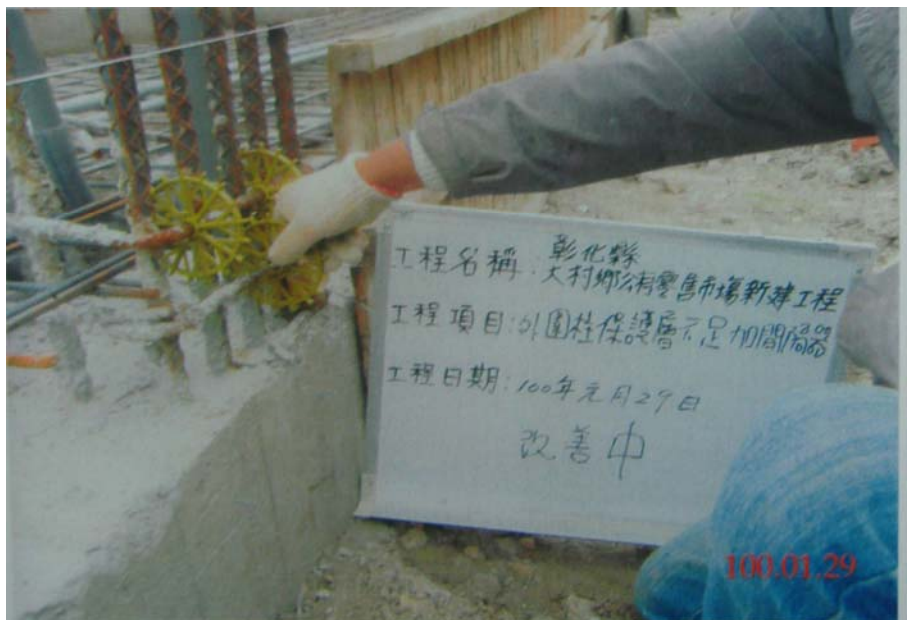
改善中：使用 4 cm 塑膠墊塊

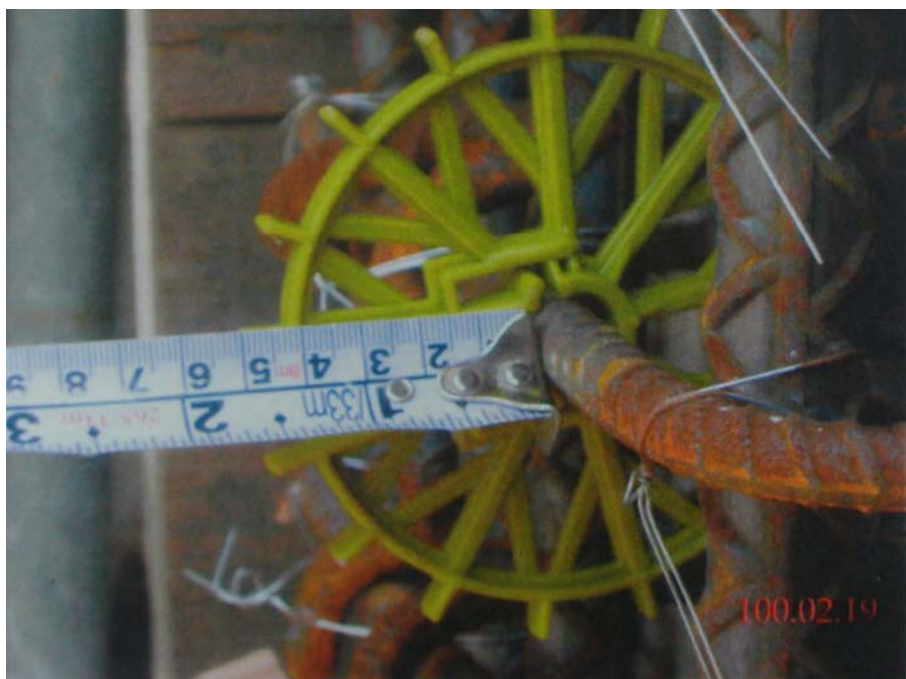
改善中：4 cm 塑膠墊塊量度

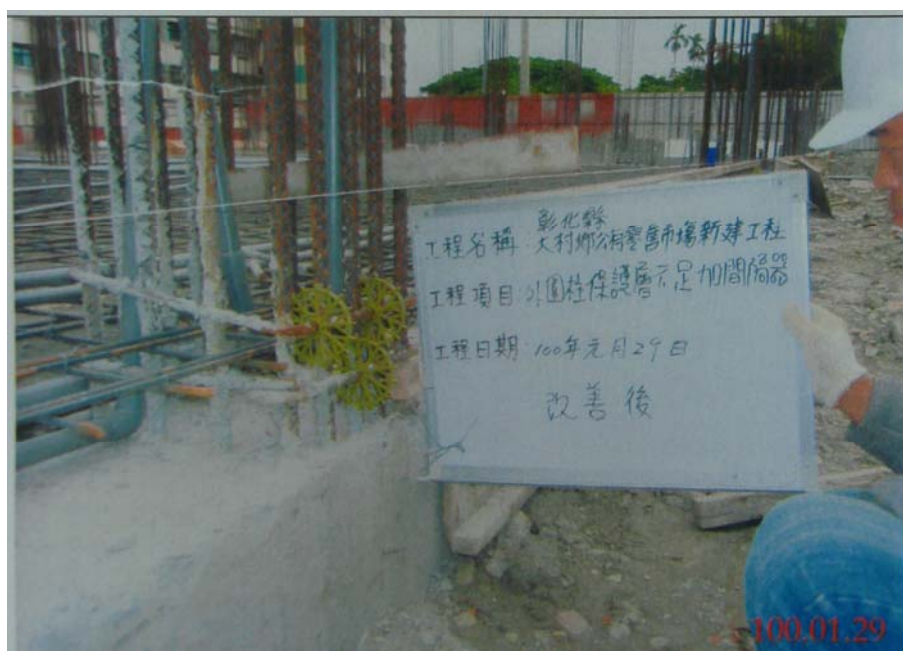
改善後：柱筋保護層確保 4 cm

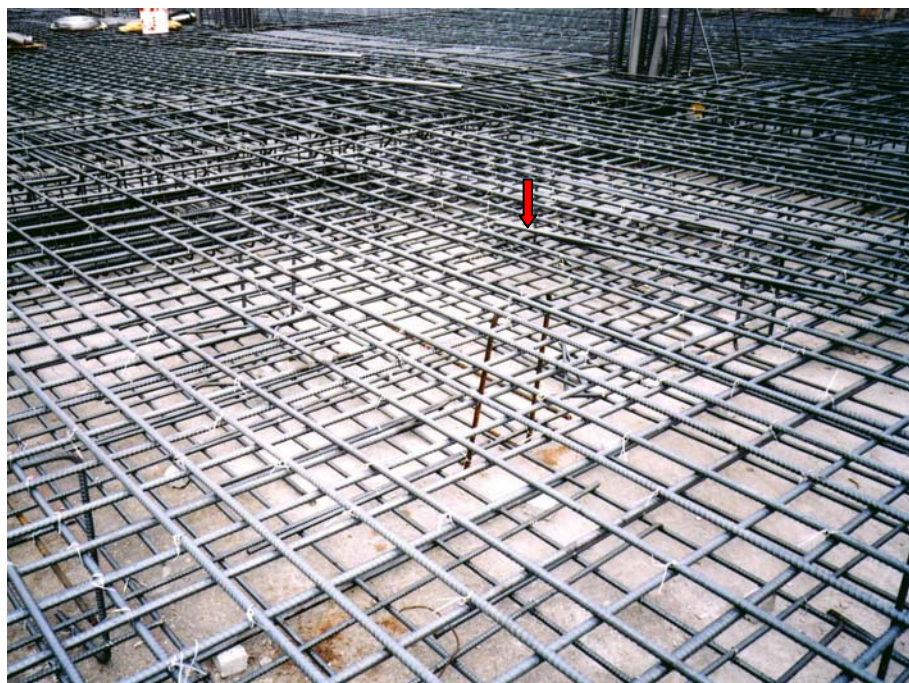
E.S.上下層筋用U型鐵件隔開

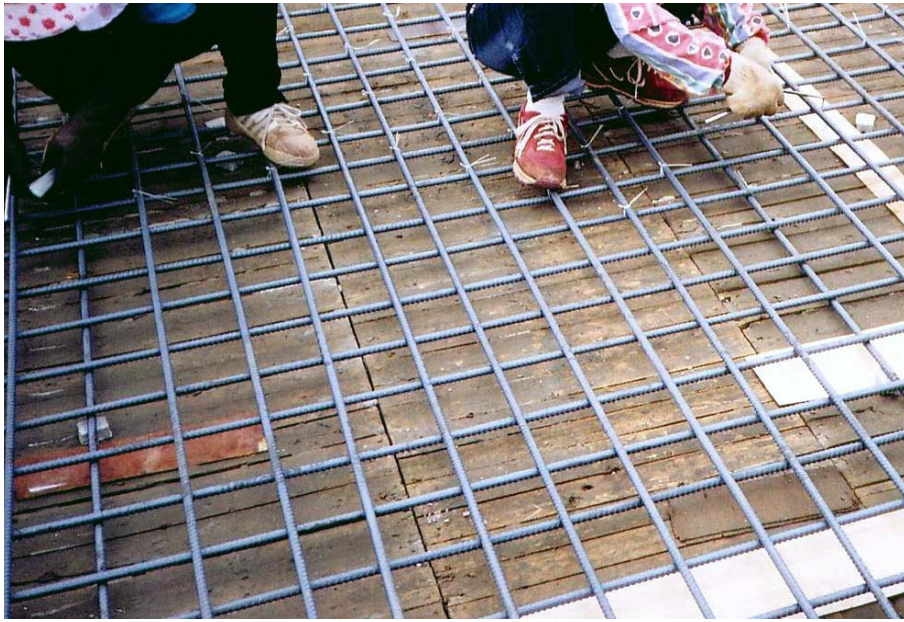
樓版綁紮底層筋與水泥砂漿墊塊隔墊

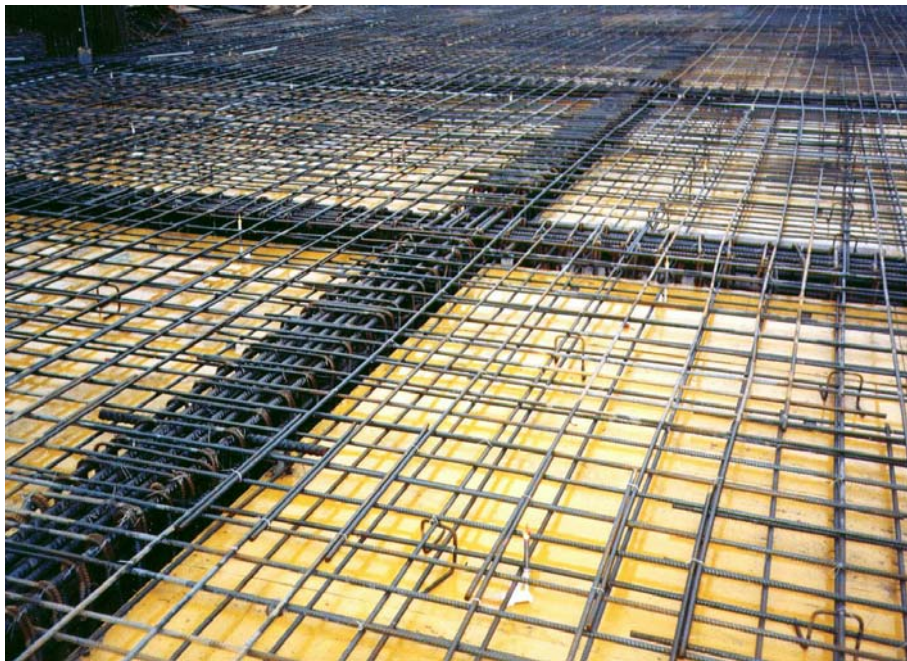
樓版頂層筋使用∩型墊筋

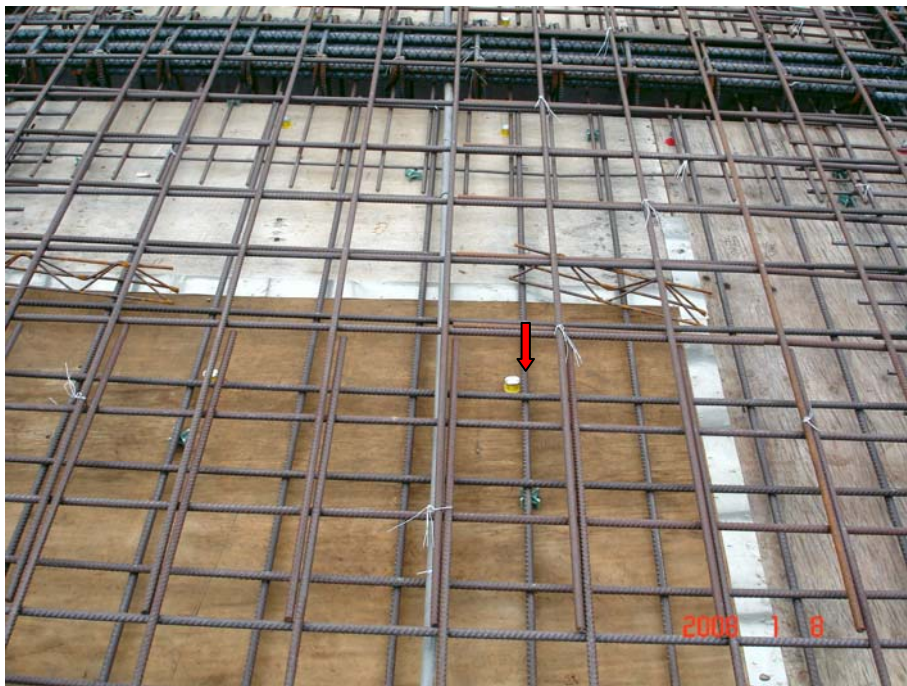
塑膠墊塊與 K 支架

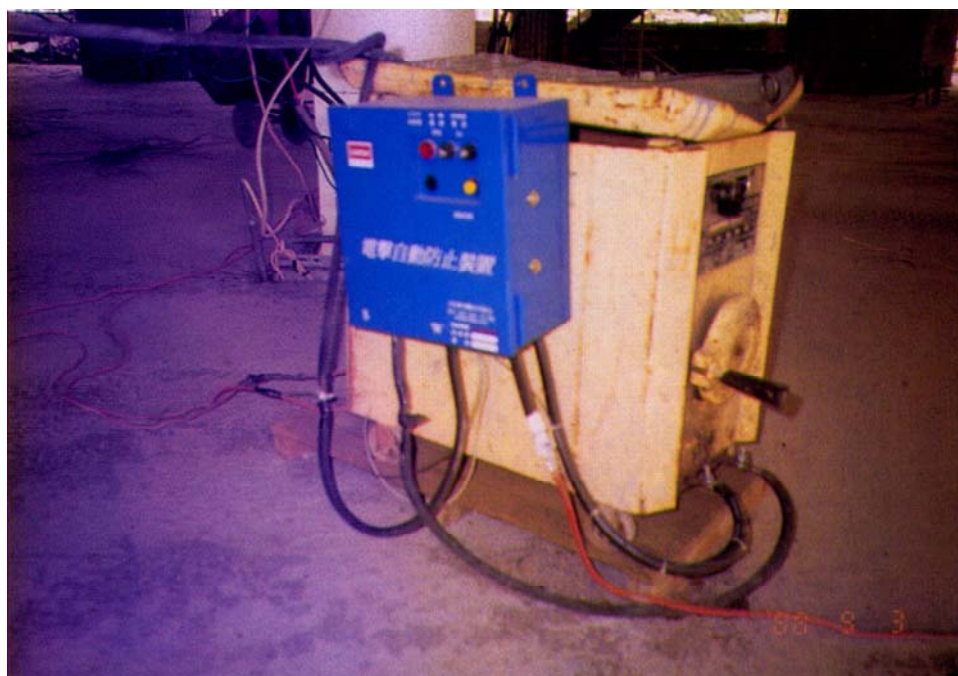
外掛自動電擊防止裝置

| 缺失項目 | 缺失改善要領 | 改善成果 | 備 註 |
|---|---|---|---|
| 電銲機帶電部分未被覆。 | 1.自電銲機接頭於負載側的裸線範圍，套入塑膠活動管被覆。<br>2.負載側裸線的部分用乾燥材料墊高。<br>3.作業勞工須帶銲接用皮手套。<br>4.下雨或霧氣重的天候禁止電銲作業。<br>5.電銲機須內建、或外掛自動電擊防止裝置。<br>6.電銲機經量測合格後張貼標籤。 | 1.減少裸線感電的機率。<br><br>2.避免勞工作業過程感電。<br><br>3.防止短路時電擊。 | |

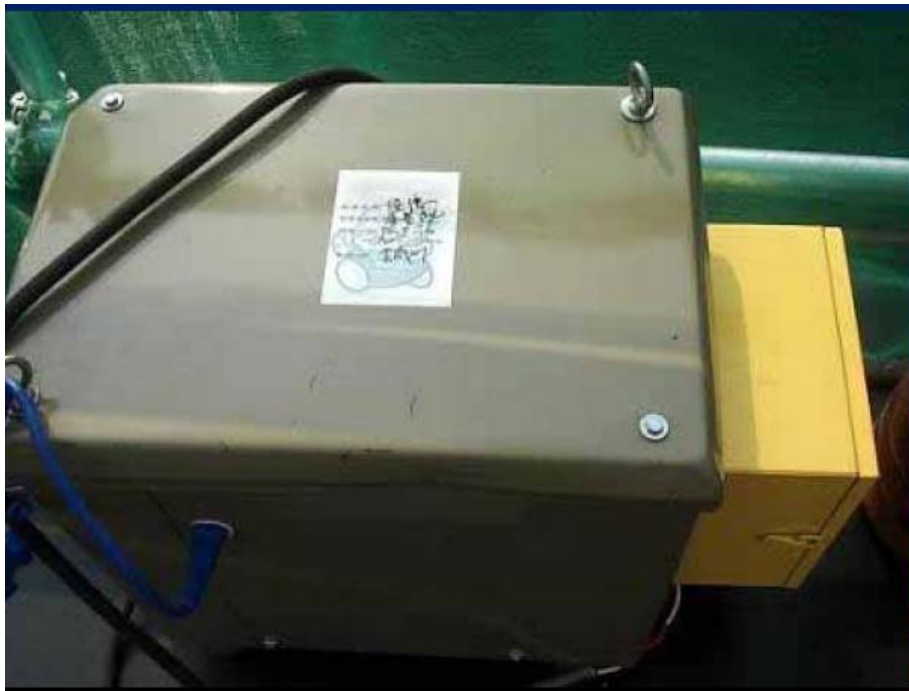
電鐸機經量測合格後張貼標籤

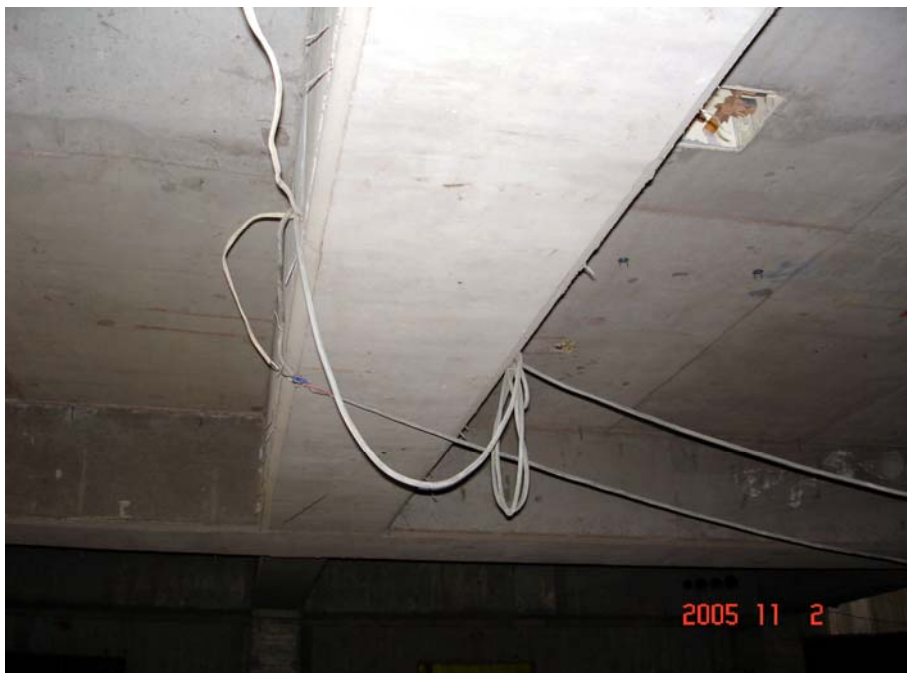
室內臨時電線架高

| 缺失項目 | 缺失改善要領 | 改善成果 | 備 註 |
|---|---|---|---|
| 電線未架高。 | <ol style="list-style-type: none"> <li>1.自電表箱插座、或匯流排接出負載側的電源線時，可利用天花板出線盒的配線懸吊。</li> <li>2.沿牆面用鐵絲懸掛電源線。</li> <li>3.電纜經車輛輾過後，於使用前須詳實檢查被覆破皮情況，避免感電。</li> <li>4.步設在地面的電源線未架高容易發生拌倒意外。</li> <li>5.破皮的電纜線若佈設在潮濕通道上易發生感電事故。</li> </ol> | 1.減少破皮電纜感電。 | |

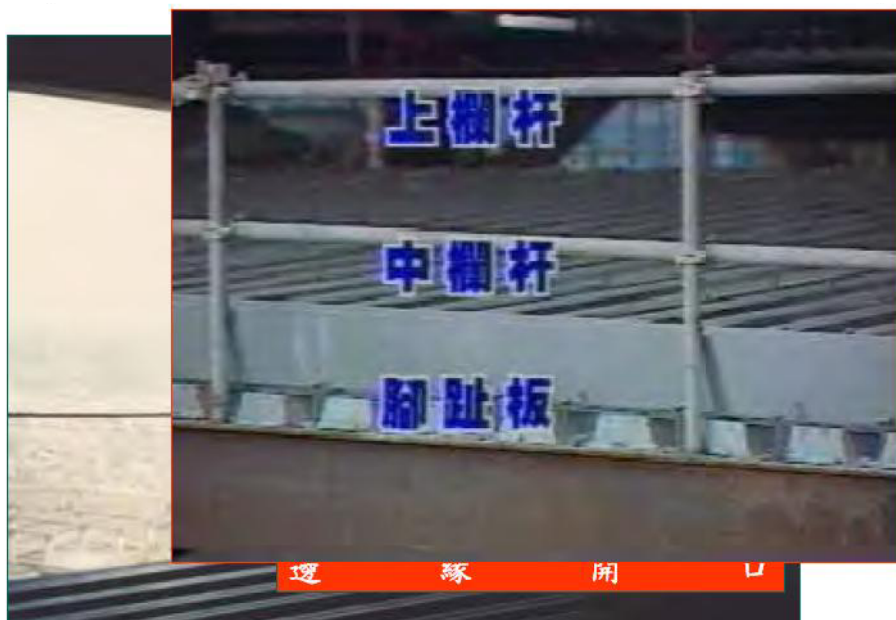
護欄構件名稱

| 缺失項目 | 缺失改善要領 | 改善成果 | 備 註 |
|---|---|---|---|
| 護欄 2 公尺前堆置物料、護欄高度不足。 | <p>1.開口、開放邊緣。</p> <p>(1) 護欄前用黃漆標示 2 公尺的警示線。</p> <p>(2) 護欄前 2 公尺拉警示帶，並懸掛警語。</p> <p>(3) 護欄前配合作業需求須堆物料時，則護欄高度 = 物料高度 + 90cm。</p> <p>2.高度超過 2 m 以上作業平台、階梯、樓梯。</p> <p>(1) 用角材或鋼管設置護欄。</p> <p>(2) 護欄上欄杆高度須 90cm 以上。</p> <p>3.一般性護欄高度須 90 cm 以上、於任何方向承受 75kg 荷重無顯著變形。</p> <p>4.臨時走道坡度應為 30° 以下，在 15° 以上應加釘間距小於 20 cm 的止滑板條，並裝置適當高度的扶手；一般護欄高度為 75 cm 以上。</p> | <p>1.符合護欄 90 cm 高。</p> <p>2.防止墜落。</p> <p>3.護欄強度。</p> <p>4.臨時通道護欄高度。</p> | |

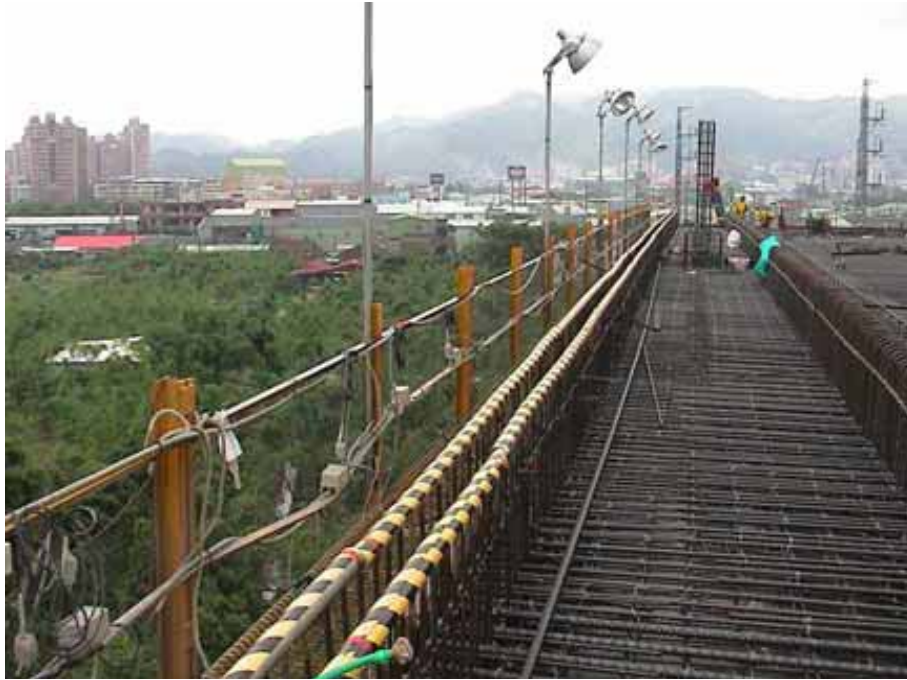
橋面板鋼筋頭用塑膠管保護，並加黃色警示帶，以免造成傷害

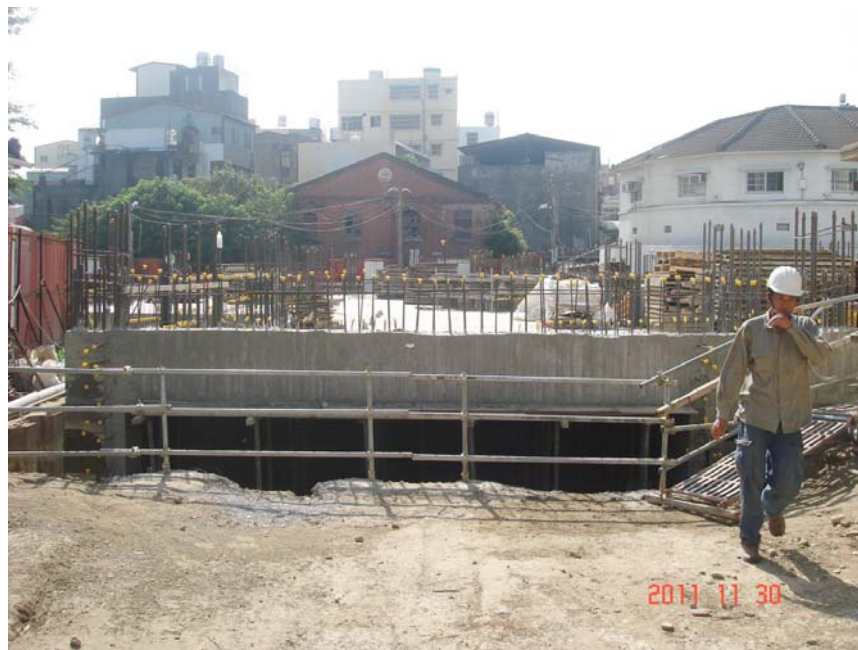
施工樓層開口四周設置欄杆

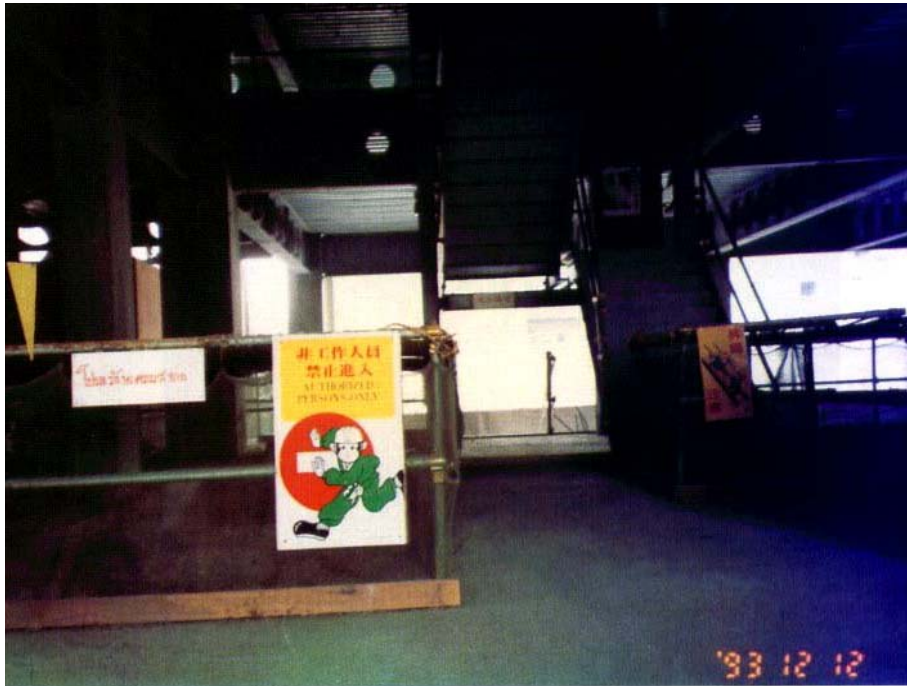
欄杆上貼 警示標語

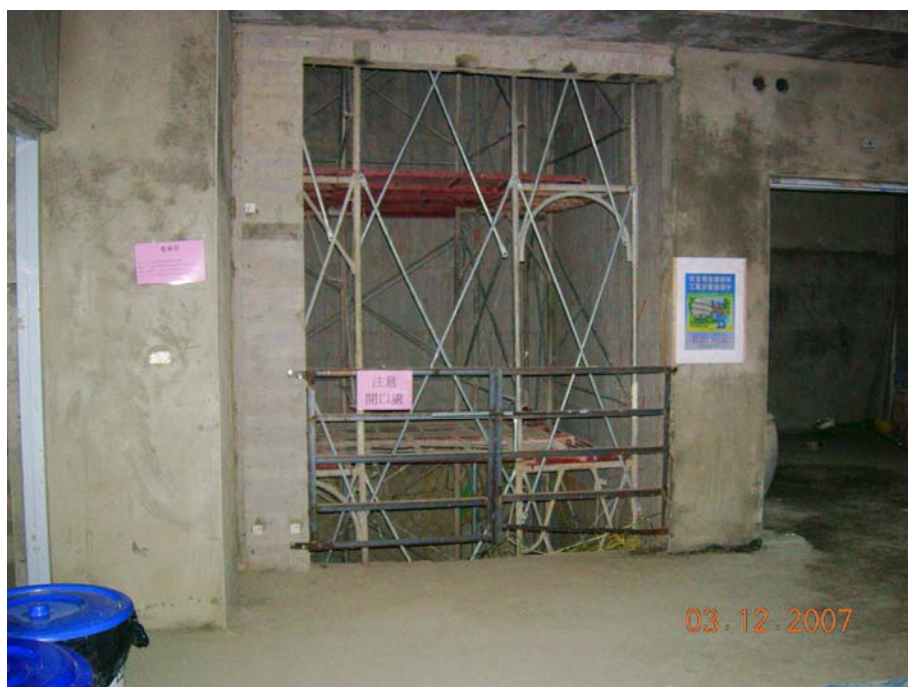
電梯間開口處設置欄杆與警語

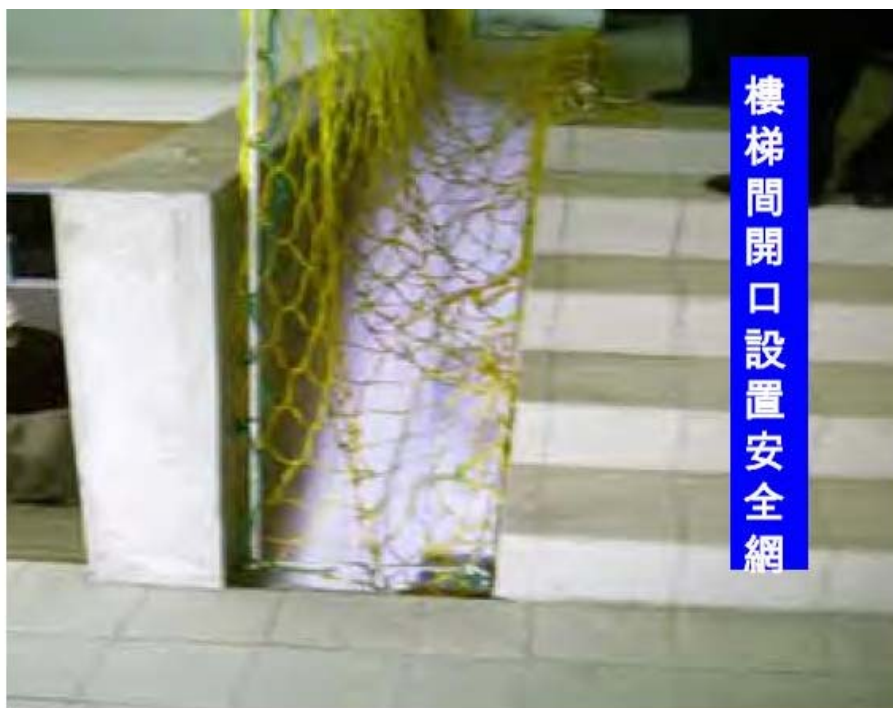
樓梯開口設置安全網

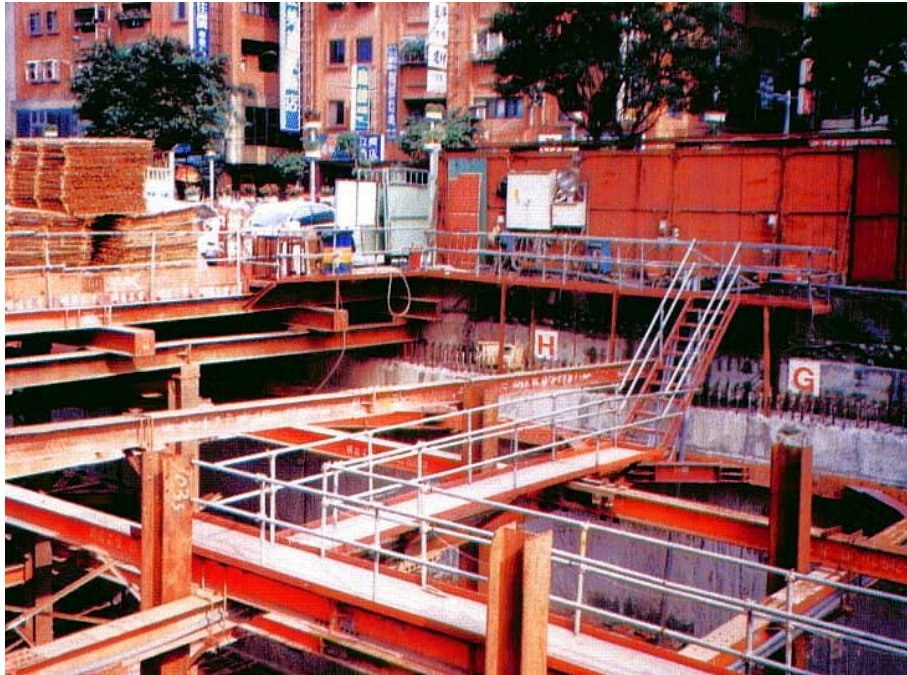
水平支撐上的走道設置扶手

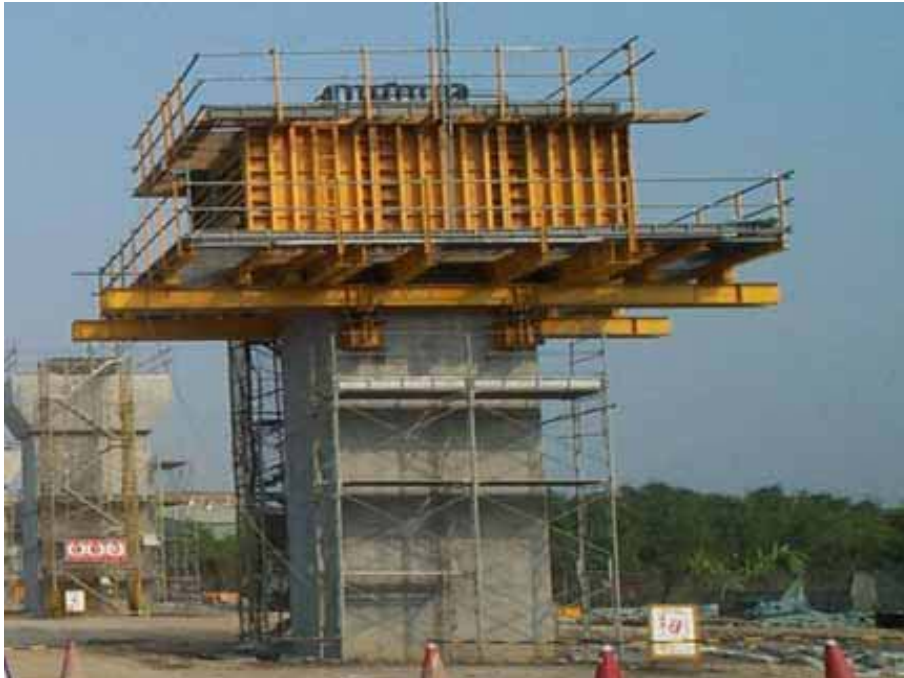
GIP 鋼管設置護欄

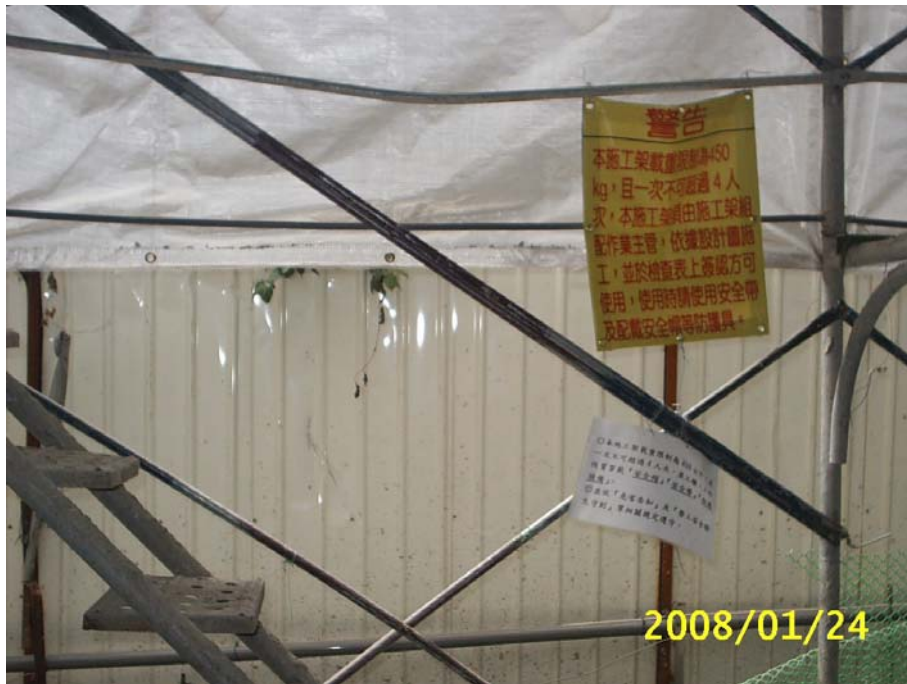
荷重與警語

| 缺失項目 | 缺失改善要領 | 改善成果 | 備 註 |
|---|---|---|---|
| 施工架未標示載重、未使用插銷固定、與結構間開口大於20cm未張設安全網。 | <p>1.張掛施工架容許載重告示牌，一般的設計荷重為：</p> <p>(1) 每 10 個樓層的框式施工架置放在三角拖架上，考慮三角拖架與受風力吹襲的應力，1 組架上同時限定 2 人作業＋建材重 <math>LL = 250 \text{ kg/架/層}</math>。</p> <p>(2) 6～9 層樓以下框式施工架直接架設在地坪上，1 組架上同時容許 3 人作業＋建材重 <math>LL = 350 \text{ kg/架/層}</math>。</p> <p>(3) 五層樓以下框式施工架直接架設在地坪上，1 組架上同時容許 4 人作業＋建材重 <math>LL = 450 \text{ kg/架/層}</math>。</p> <p>(1)、(2)、(3) 項施工架載重僅供參考，實際載重應以現場需求的結構計算為準。</p> <p>2.需使用專用插銷固定。</p> <p>3.張設安全網、或另設三角拖架上鋪施工架板，或鋪鋼網踏板。</p> <p>上述建議要領僅供參考</p> | <p>1.警告作業勞工施工架可接受容許最大荷重。</p> <p>2.禁用替代品避免意外。</p> <p>3.防止作業勞工墜落。</p> | |

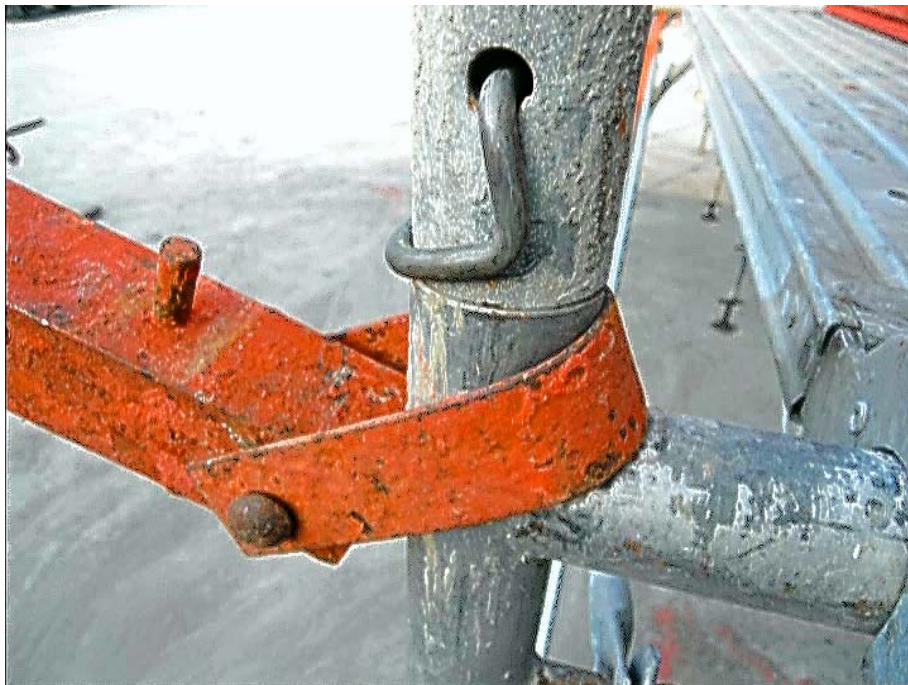
專用插梢

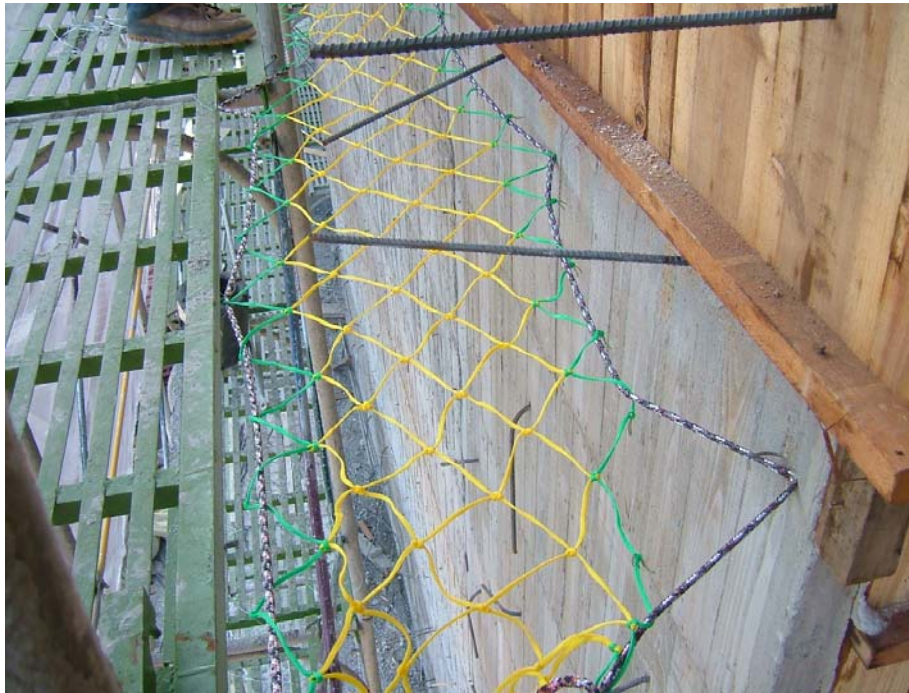
張設安全網

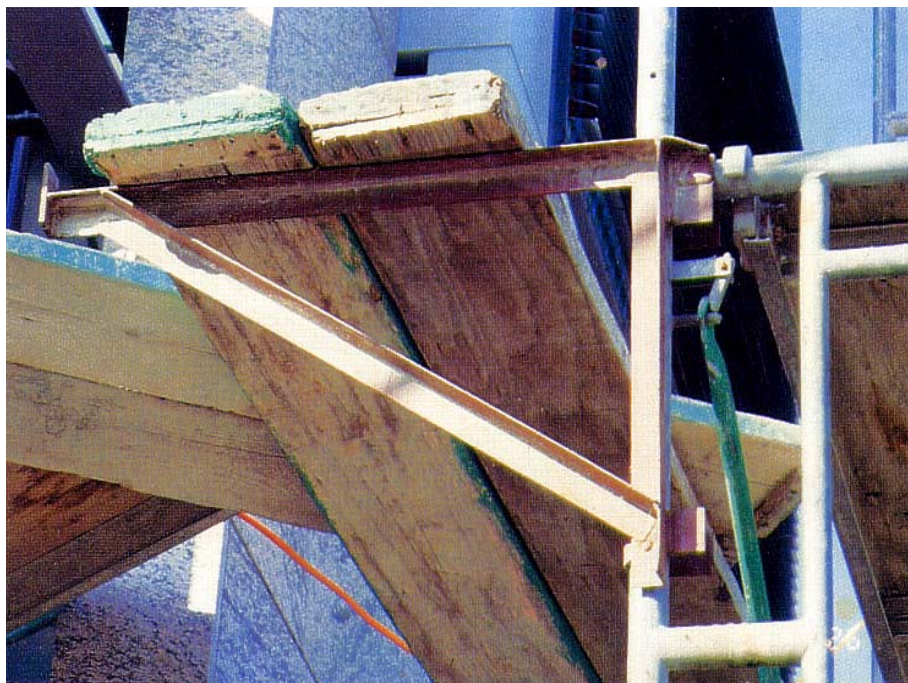
鋪置木料施工架板

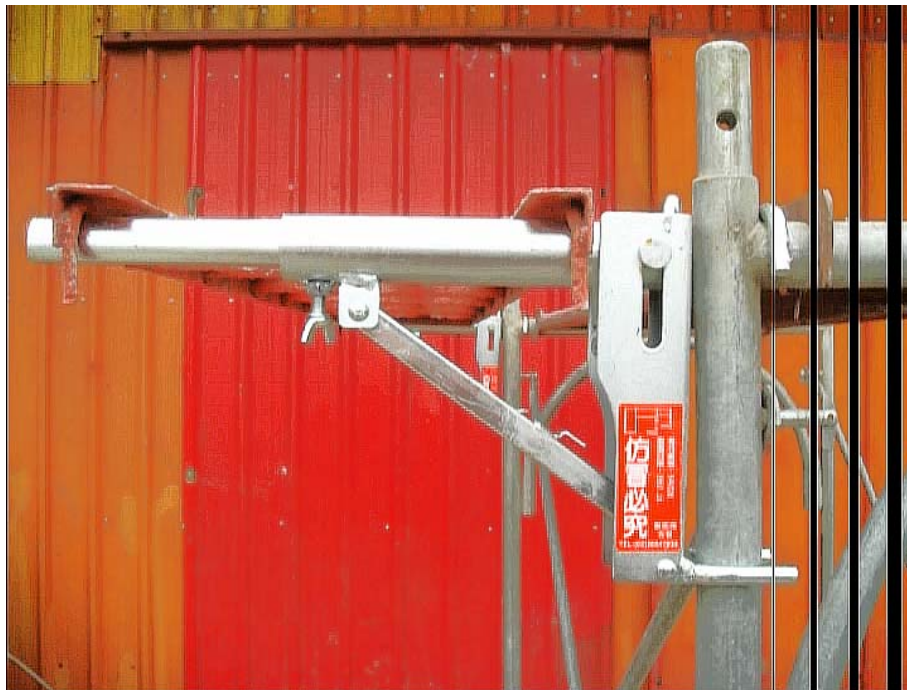
可調式拖架（吉泰企業股份有限公司提供）

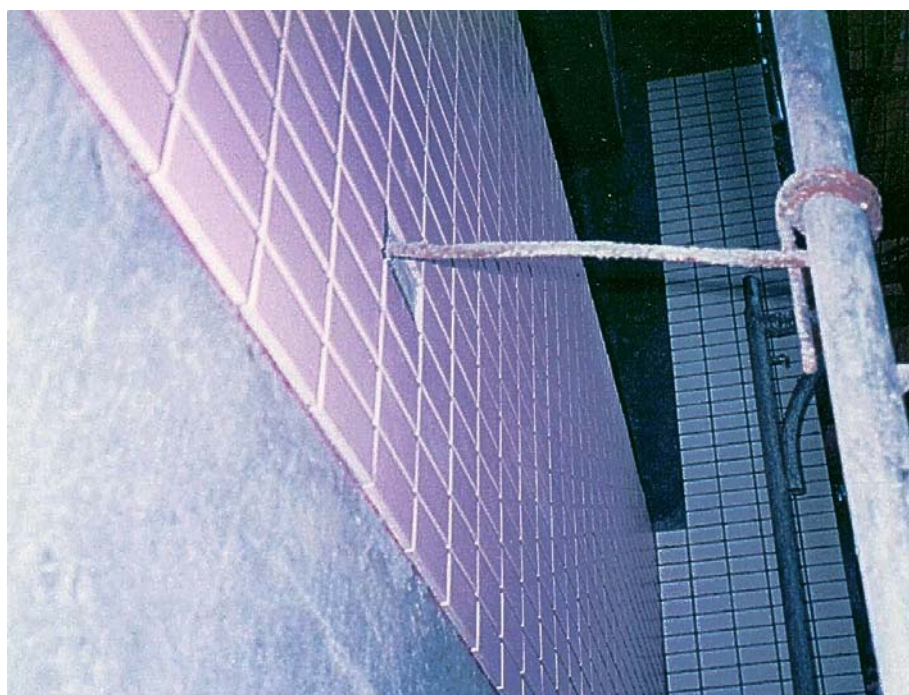
#3 鋼筋環繞腳柱至少 360°

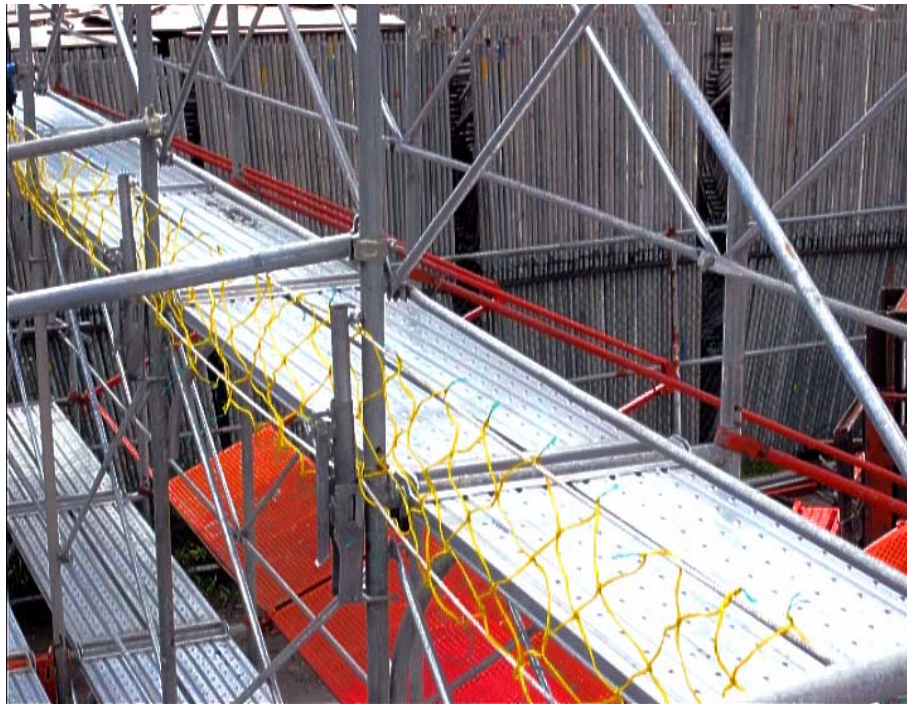
可調式托架改為垂直防護網（吉泰企業股份有限公司提供）

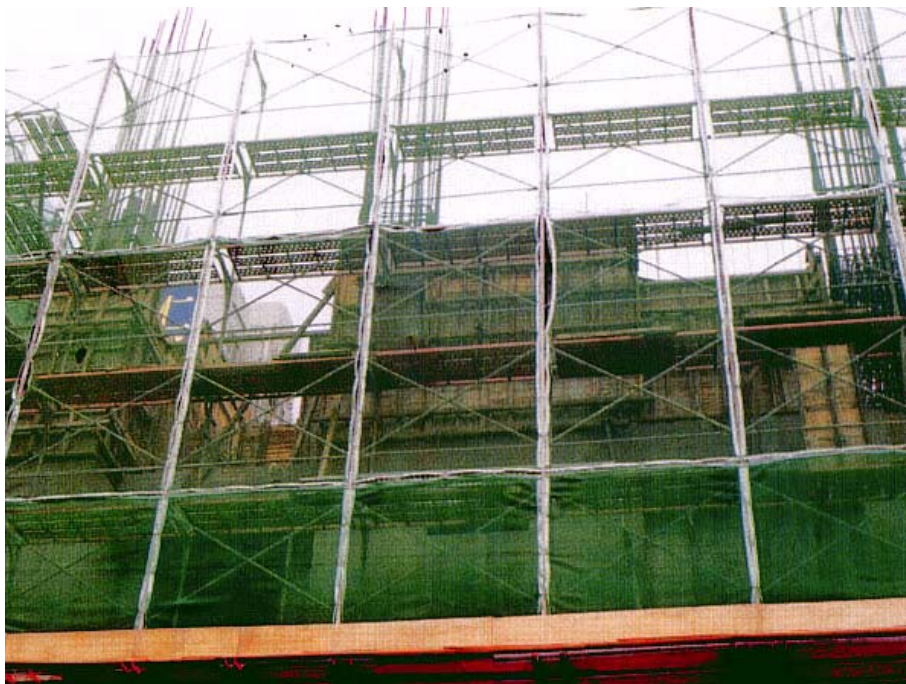
水平桿架設高度約為 45 cm，用萬向活節固定

| 缺失項目 | 缺失改善要領 | 改善成果 | 備 註 |
|---|---|---|---|
| 施工架內側開口未設交叉拉桿及下拉桿。 | 1.施工架的交叉拉桿基座樁須完整，補交叉拉桿。<br>2.於影響施工範圍可暫時拆卸交叉拉桿補置水平桿，於收工時重新補回交叉拉桿。<br>3.水平桿架設高度約為45 cm，用萬向活節固定。<br>4.於結構體間寬度超過20 cm 時須張設安全網。 | 1.防止墜落。<br><br><br><br>2.防止墜落。 | |

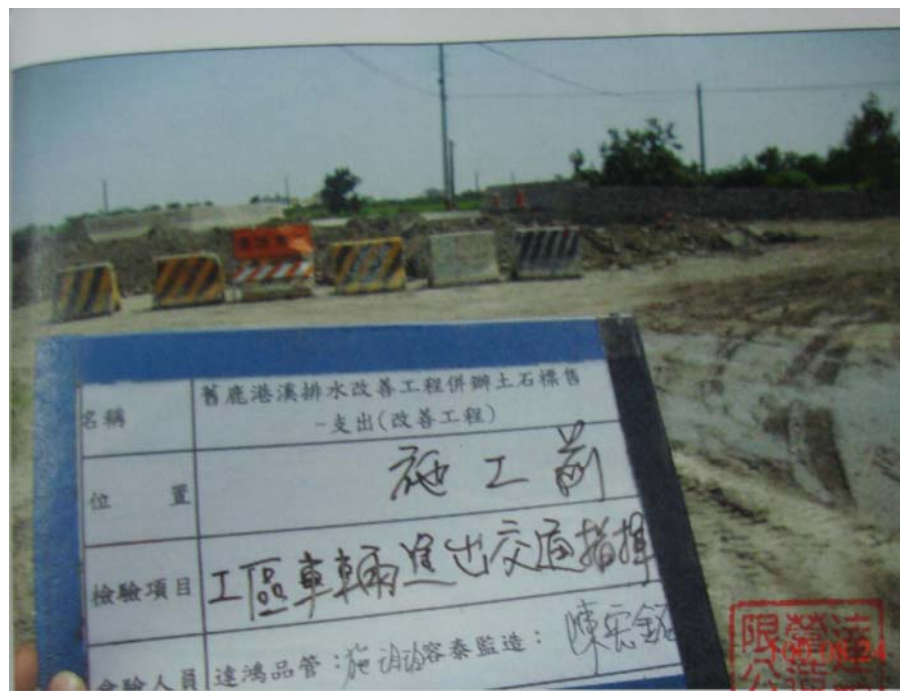
設置紐澤西護欄
