彰化縣政府

「工程施工查核標準作業流程(第 1 期)」

工程施工查核缺失改善要領參考範本

投 標 廠 商：朝陽科技大學

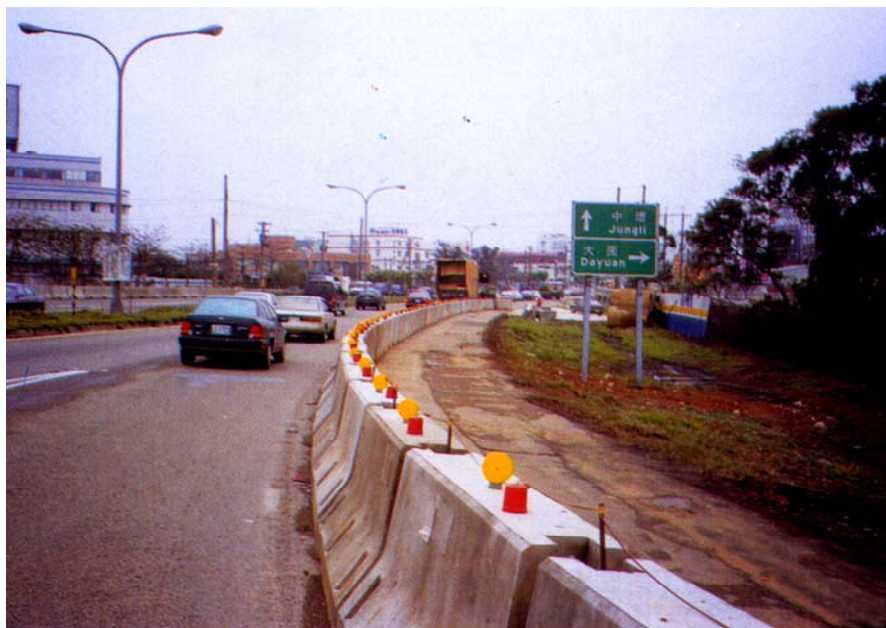
重要交通處所設置紐澤西槽化交通防止車輛闖入

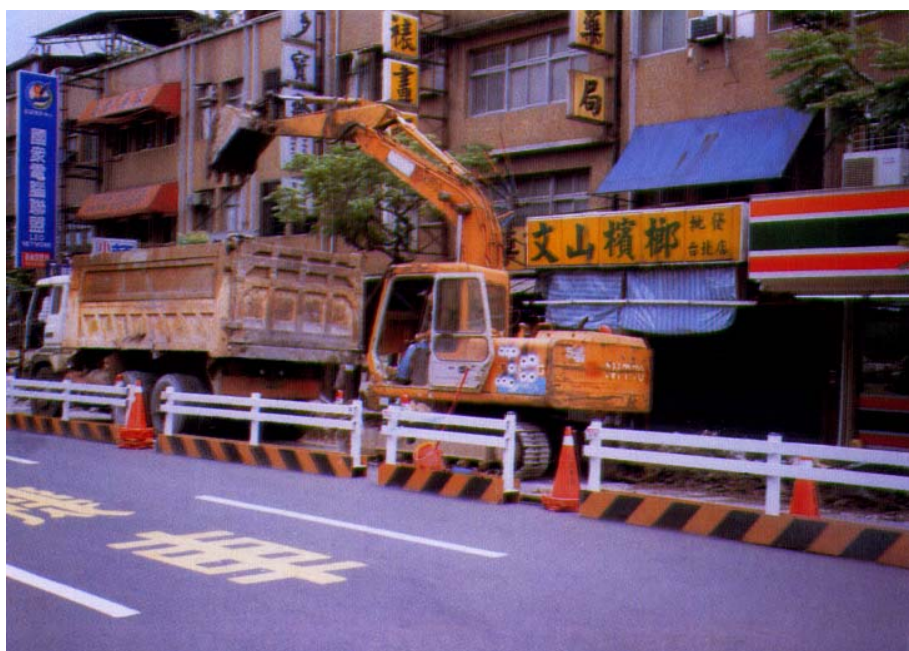
道路施工場所設置槽化的型钢欄杆管制交通

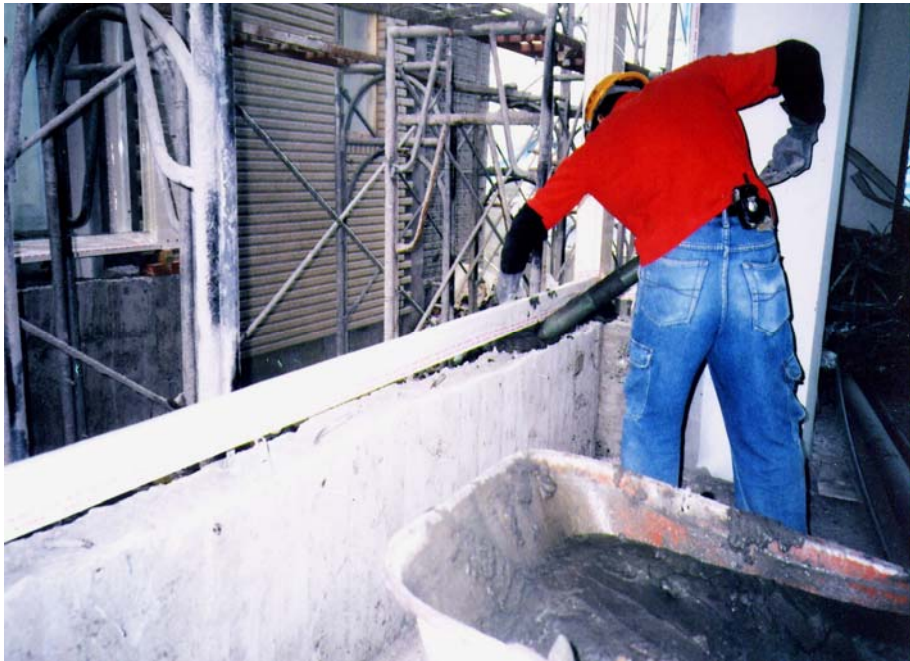
唧筒背填水泥砂漿

| 缺失項目 | 預防措施要領 | 改善成果 | 備 註 |
|---|---|---|---|
| 窗台角隅<br>防滲漏水。 | 1.窗台頂開口的角隅確實綁紮開口補強筋。<br>2.窗台頂端預留混凝土止水墩。<br>3.窗框背填材料。<br>(1) 水泥砂漿背填。<br>①調妥水泥砂漿坍度。<br>②用唧筒壓送確實填實。<br>③背填材料須較窗框凹陷約 0.5 cm。<br>(2) PU 材料背填。<br>①窗框背填區兩側做妥防溢措施。<br>②由下往上灌注發泡 PU。<br>③清除沾黏在窗框兩側的 PU 材。<br>4.窗台上打底貼飾材時，於下檯料洩水孔須保持暢通。<br>5.窗框開口頂端須施作防雨水順流的滴水線、或阻水措施。 | 1.避免窗台開口的角隅處產生裂縫。<br>2.增加流水路徑。<br>3.避免影響粉刷打底作業。<br>4.推擠空氣不易產生氣泡。<br>5.避免影響粉刷打底作業。<br>6.防止窗框下檯料內積水。<br>7.防止雨水順流侵入窗框。 | |

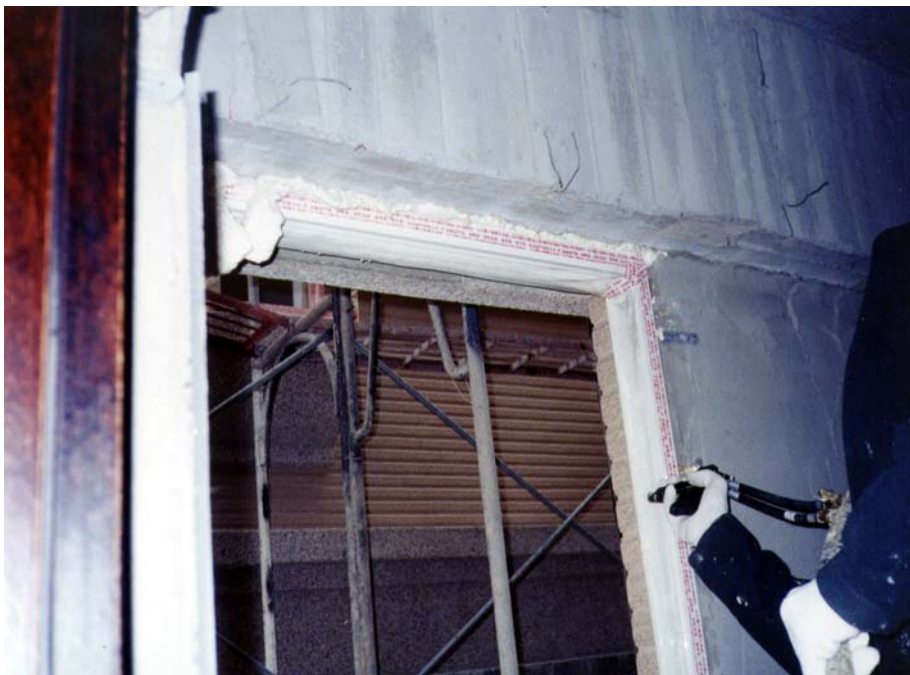
背填 PU 發泡劑

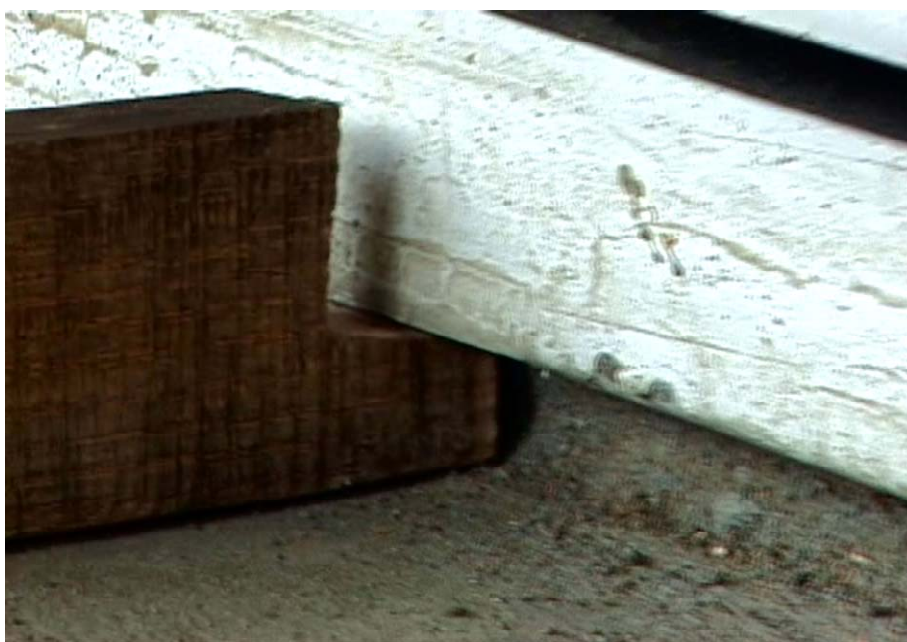
下檁料底端須預設凹槽

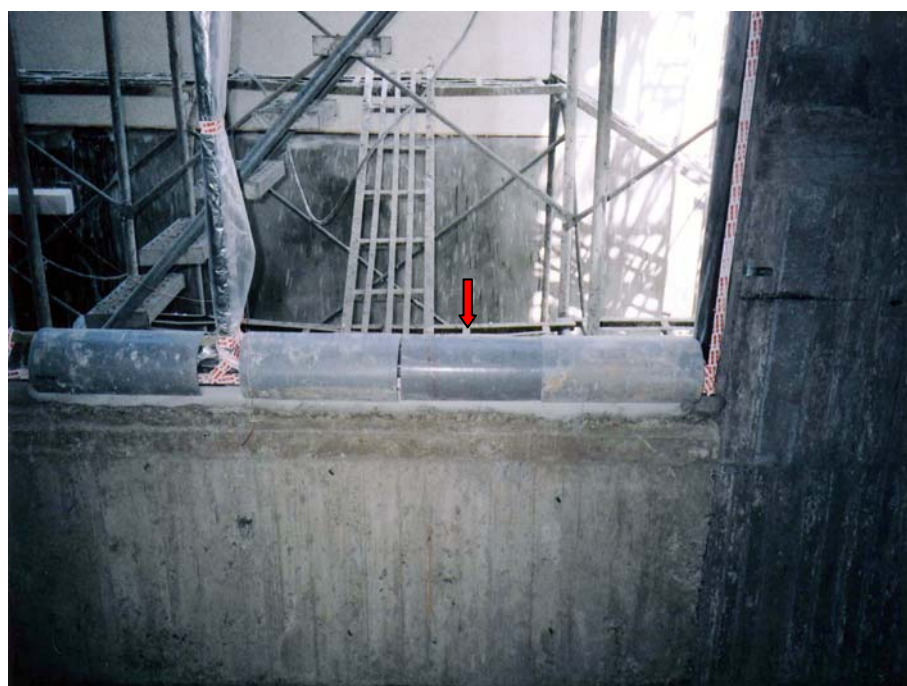
鋁窗下堂料塑膠管改造護蓋

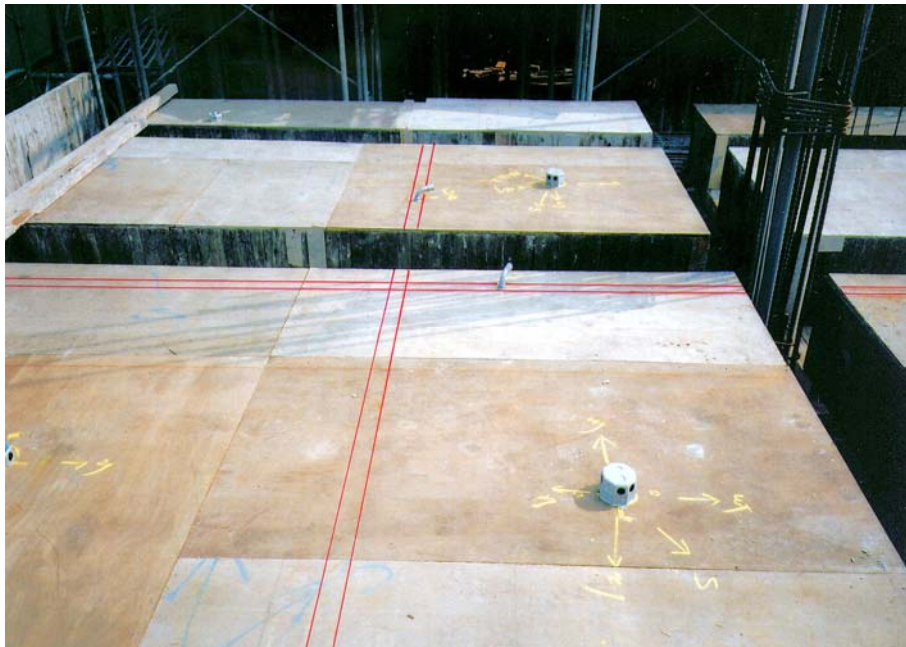
樓版出線盒與註記迴路配管的方向

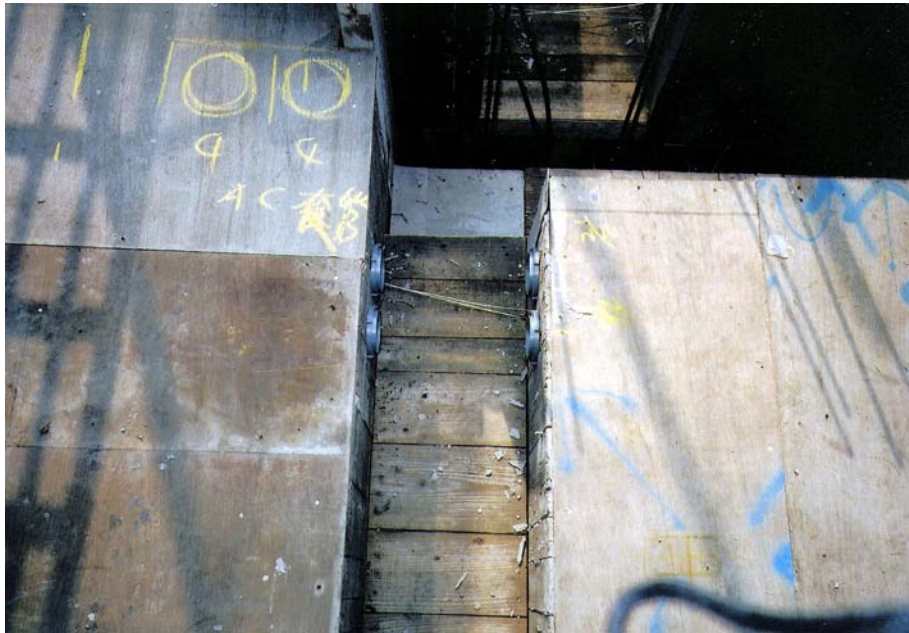
套管固定座

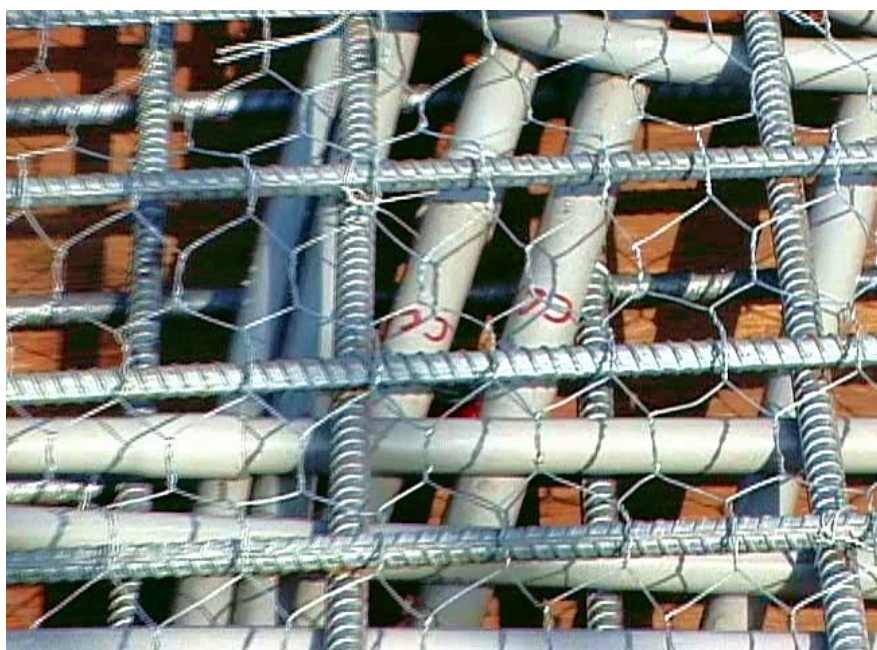
鐵絲網鋪蓋密集管路區

| 缺失項目 | 缺失改善要領 | 改善成果 | 備 註 |
|---|---|---|---|
| 配管過度集中造成混凝土面產生裂紋。 | 1.於管路集中範圍，儘量排置減少管路交叉數量後固定，在綁紮上層筋前，先覆蓋鐵絲網、或點鉚鋼絲網。<br>2.利用鐵絲(#18 以下)將覆蓋的鐵絲網、或點鉚鋼絲網網緊。<br>3.綁紮樓版上層筋。<br>4.增加管路外圍振實頻率。 | 1.減少管路相交數量，增加防裂材。<br>2.儘量維持版厚預留保護層空間。<br>3.在預留空間內儘量保留混凝土保護層。<br>4.減少管路集中範圍內的版厚殘留空隙。 | |

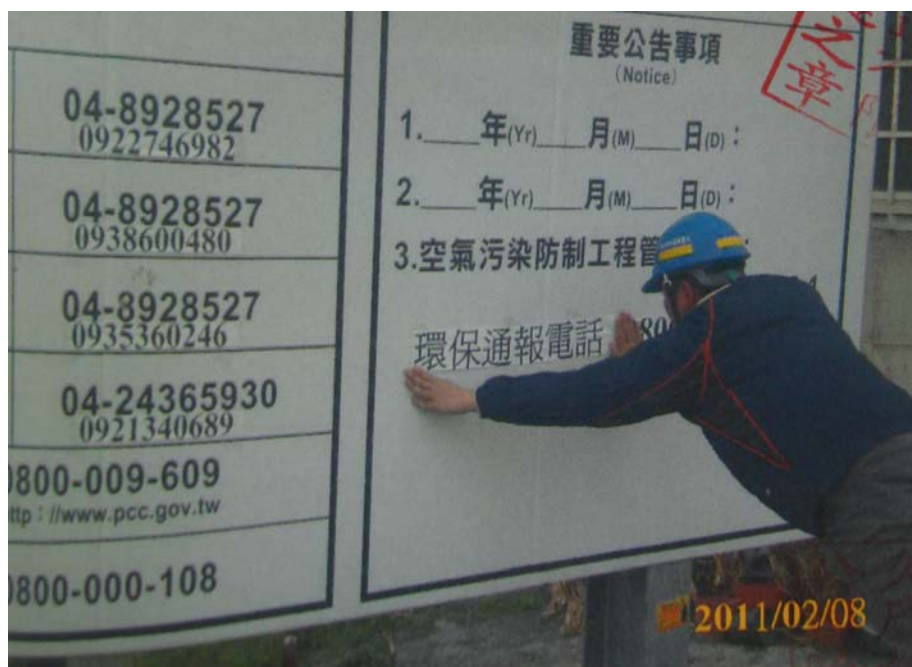
補正環保通報電話

| 缺失項目 | 缺失改善要領 | 改善成果 | 備 註 |
|---|---|---|---|
| 工程告示牌內容未符合規定。 | 1.擬定告示牌正確內容<br>2.由協力廠商提供電腦割字文字<br>3.黏貼環保通報電話。<br>4.黏貼施工期間。<br>5.黏貼安衛管理人員姓名。<br>6.改善完成。 | 1.充分顯示正確工程資訊。 | |

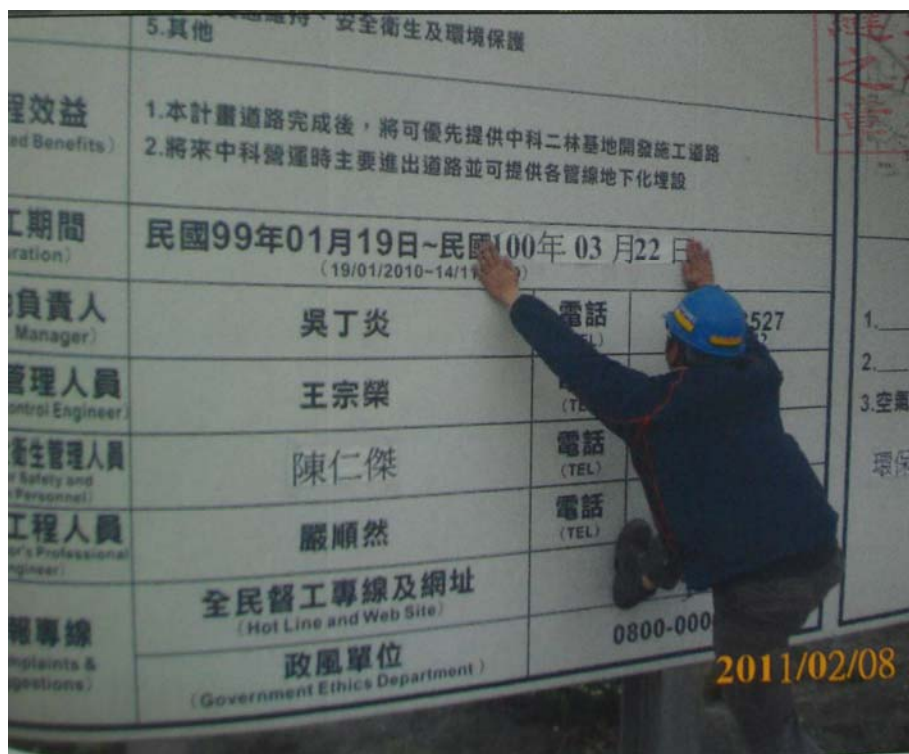
補正施工期間

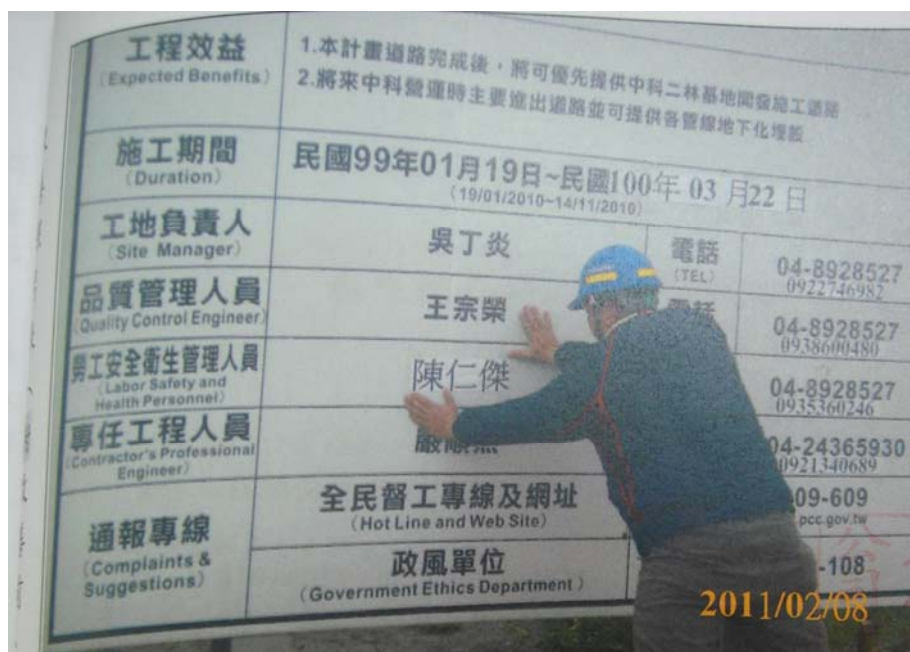
補正安衛管理員姓名
