彰化縣政府

「111 年公共工程從業人員本職學能躍升計畫」
工程施工查核缺失改善要領參考範本(111 年增修)
(定稿本)

投 標 廠 商：朝陽科技大學

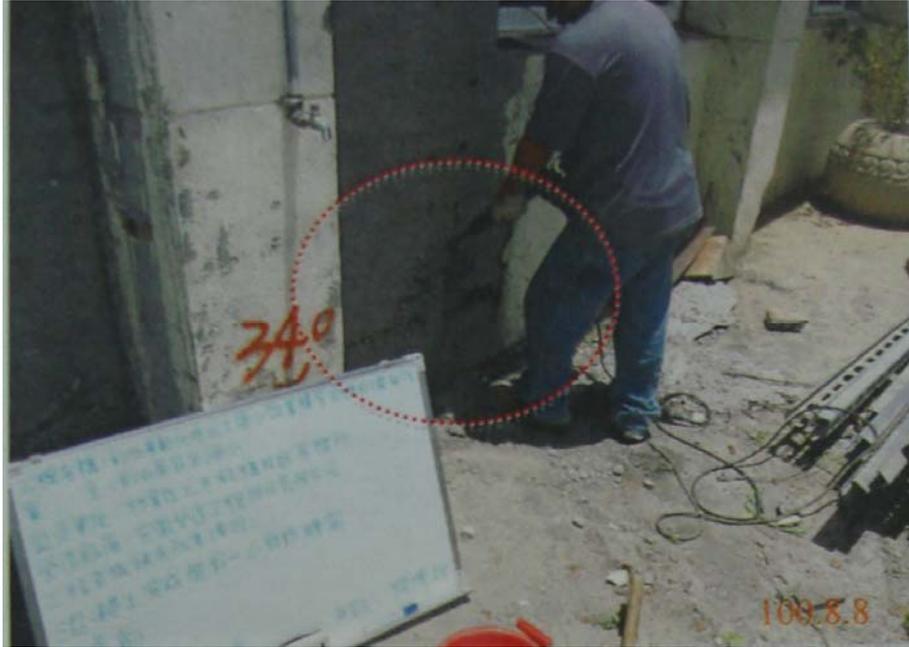
蜂窝

缺失項目	缺失改善要領	改善成果	備註
蜂窩	<p>1.非結構性蜂窩：</p> <p>(1) 在蜂窩外約 5 cm 的範圍，使用鑿除工具清除疏鬆混凝土。</p> <p>(2) 用水柱、或高壓空氣清除鑿除範圍內的碎屑、或粉土。</p> <p>(3) 用水濕潤鑿除區內的原混凝土，隨即塗抹拌海菜粉水泥漿。</p> <p>(4) 在鑿除區用力推擠、塗抹同強度水泥砂漿、整平。</p> <p>(5) 配合構件外型整飾。</p> <p>2.結構性蜂窩：</p> <p>(1) 在蜂窩外約 5 cm 的範圍，使用鑿除工具清除疏鬆混凝土。</p> <p>(2) 用水柱、或高壓空氣清除鑿除範圍內的碎屑、或粉土。</p> <p>(3) 用水濕潤鑿除區原混凝土，隨即塗抹拌海菜粉水泥漿。</p> <p>(4) 適當組立模板，並以與原澆置混凝土相同水灰比之無收縮水泥混凝土填補鑿除孔洞並整平。</p> <p>(5) 配合構件外型整飾。</p> <p>(6) 覆蓋濕麻布袋濕治養護。</p> <p>(7) 依混凝土齡期以混凝土試錘檢測強度。</p> <p>上述建議要領僅供參考</p>	<p>1.修補蜂窩缺陷外觀及減少貯水、滲水的可能性、使保護層完整。</p> <p>2.介面保溼。</p> <p>3.避免殘留空隙。</p> <p>1.修補蜂窩缺陷外觀及減少貯水、滲水的可能性、使保護層完整。</p> <p>2.避免構件內鋼筋鏽蝕。</p>

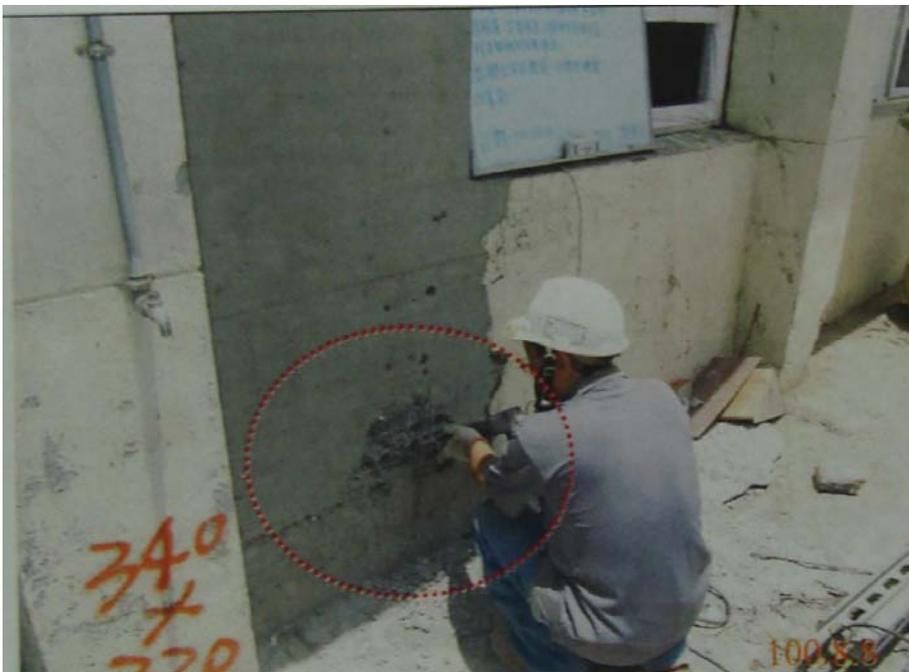
改善中：使用鑿除工具清除疏松混凝土

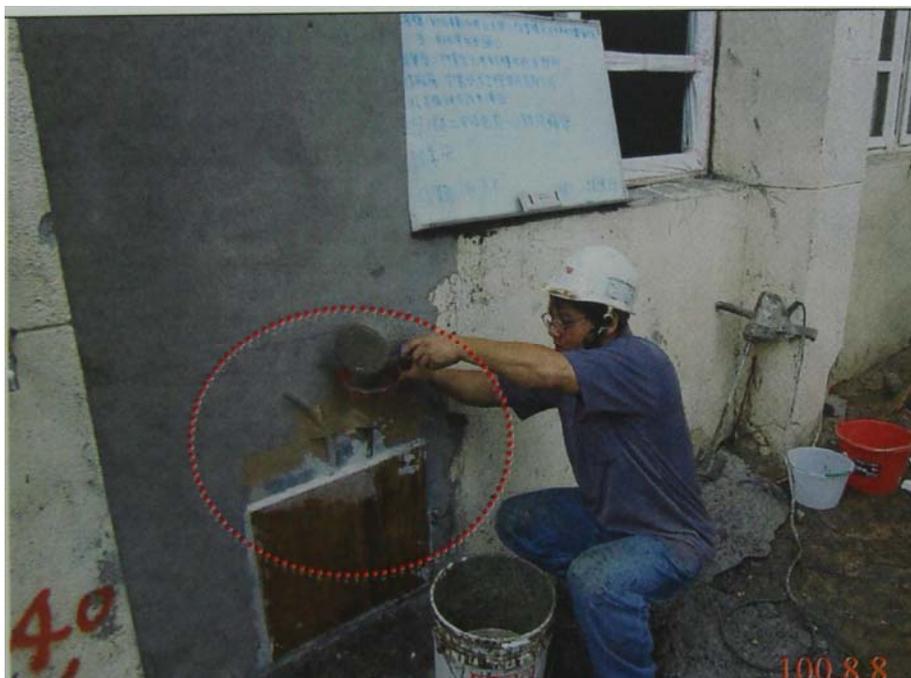
改善中：自開口灌注無縮收混凝土，高度與模板面平齊

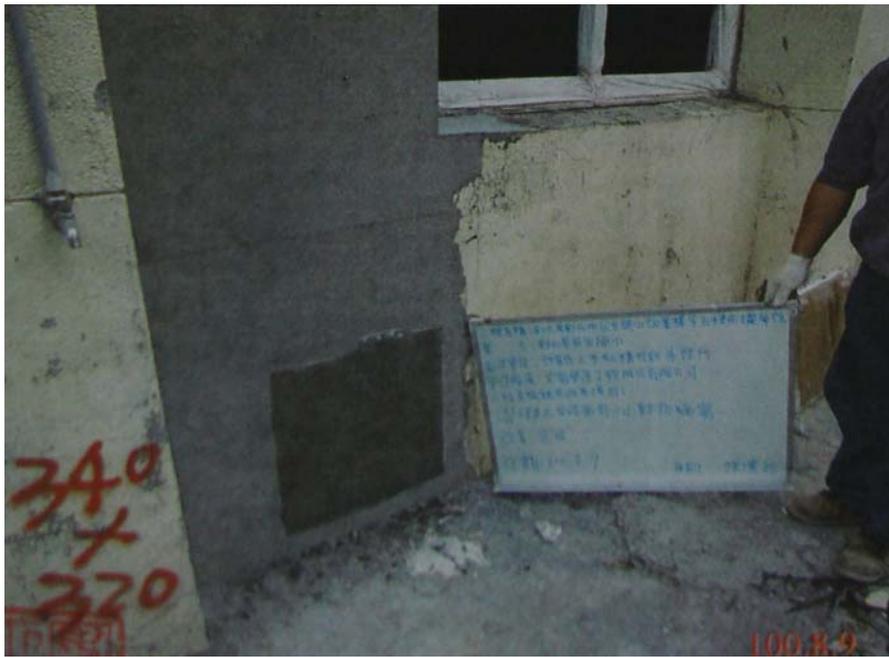
改善後：達設計強度後拆模與鑿除外凸混凝土

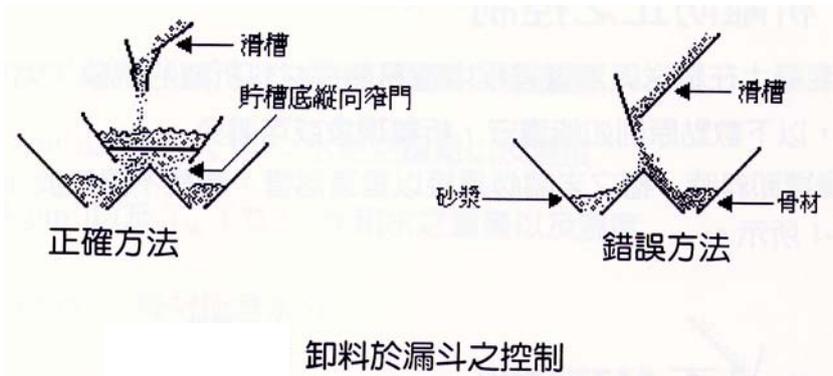
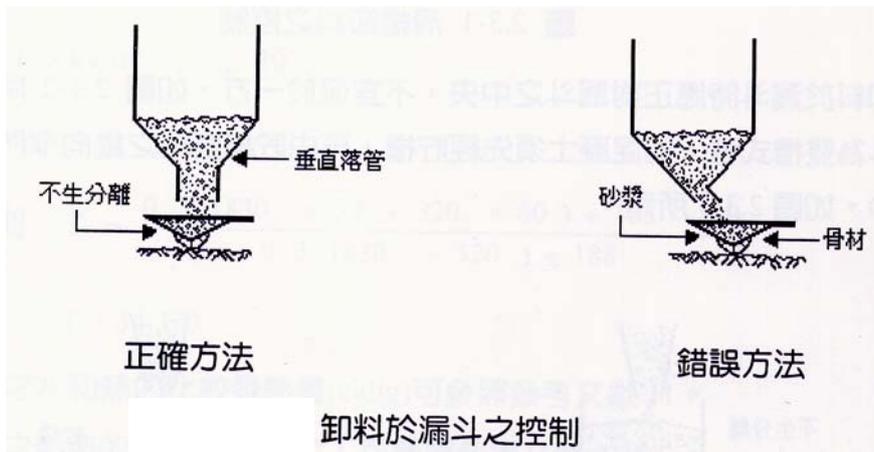
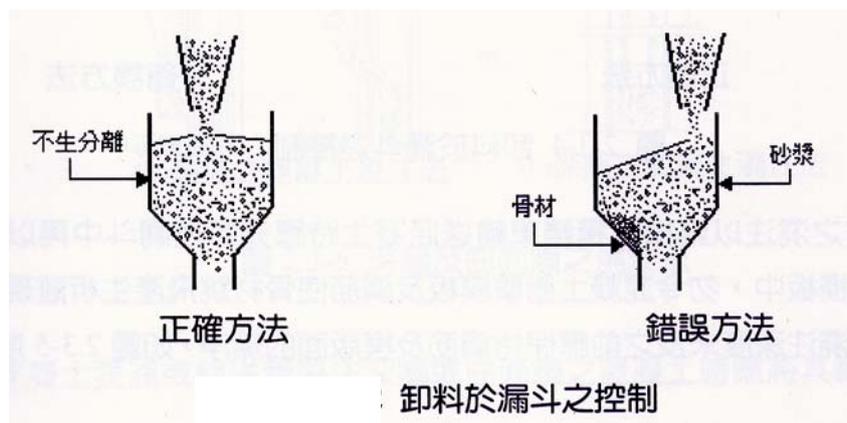
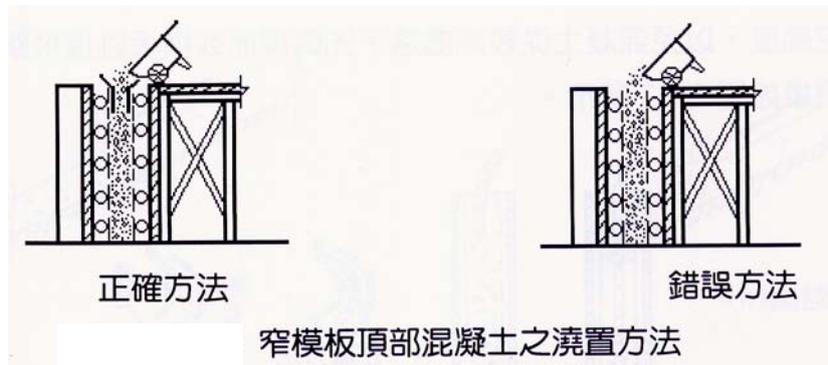
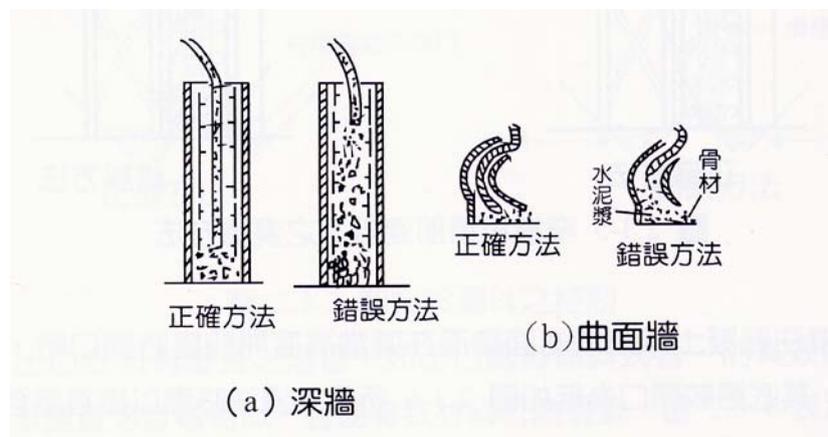
混凝土泵浦或塑膠管澆注深牆或曲面牆之方法

缺失項目	預防措施要領	改善成果	備註
粒料析離。	<ol style="list-style-type: none"> 1.澆置混凝土模板須充分濕潤。 2.使用滑槽卸料、或垂直落管卸料時，槽末端或垂直落管與料堆間不得超過60 cm，且卸料端須用擋板。 3.由卸槽在漏斗上卸料時須正對漏斗中央。 4.漏斗的出口須有垂直落管，出口處為傾斜管、或瀉槽時容易使骨材析離。 5.澆置牆、柱混凝土時，應用垂直瀉槽，避免混凝土衝擊模板、鋼筋，使骨材彈跳產生析離。 6.深牆、或曲面牆須用軟管垂直深入至構件內的澆置高度。 7.澆置斜面構件時，應在瀉槽末端設置向下槽體，並用擋板防止混凝土流動。 (混凝土輸送與澆置施工技术推廣手冊-內政部營建署) <p style="text-align: center;">上述建議要領僅供參考</p>	<ol style="list-style-type: none"> 1.避免乾模板吸水。 2.防止骨材析離。

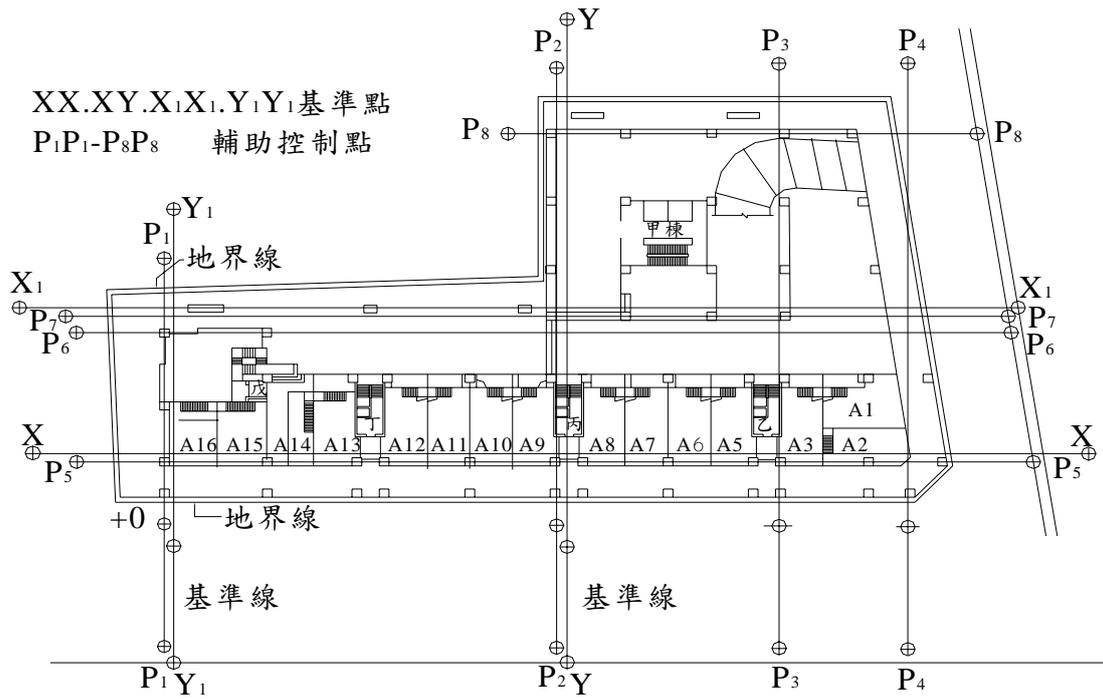
放樣基準點與柱心控制點位置圖（柱心與基準點的間距為 1 m）

缺失項目	預防措施要領	改善成果	備註
構件續接處偏位。	<ol style="list-style-type: none"> 1. 施工前於基礎、1FL、變化層、標準層繪製放樣圖，經監造單位覆核後簽章、檢核。 2. 放樣作業須由專人負責，放樣點須妥慎保護；必要時須引點備用。 3. 基礎開挖與鋼筋組立前後複核放樣點，梁、柱筋須確保垂直。 4. 地梁模板沿墨線組立後，垂直度偏差值不得超過 0.5 cm。 5. 在 1FL 地坪須至少引 4 點放樣點。 6. 於每層樓轉角柱須彈柱位中心線。 7. 升層樓板上須預留放樣瞻孔至少 4 孔。 8. 梁側模板須在同一直線上。 9. 梯間或開口處獨立梁側模須沿墨線垂直。 10. 儀器須定期保養與校正。 11. 構件偏位由廠商與監造單位的專任工程人員提報安全評估。 <p style="text-align: center; margin-top: 20px;">上述建議要領僅供參考</p>	<ol style="list-style-type: none"> 1. 避免觀測誤差。 2. 避免基礎偏位，梁、柱筋偏斜影響模板組立。 3. 方便作業。 4. 校核上下層柱心。 5. 減少放樣誤差。 6. 避免梁位混凝土偏位。 7. 避免構件續接處偏位。 8. 避免放樣誤差。 9. 加強專任工程人員職責。

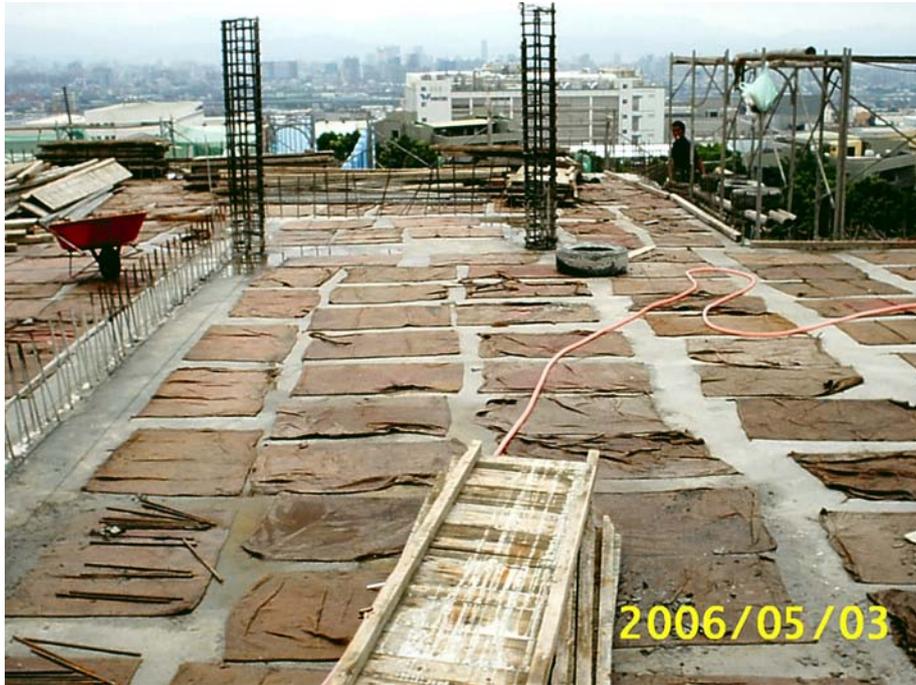
混凝土澆置完成，於4小時內鋪置麻布袋後澆水養護

缺失項目	缺失改善要領	改善成果	備註
混凝土養護不合規範，塑性收縮造成裂縫。	1. 混凝土澆置完成，配合需求應整體粉光。 2. 混凝土澆置完成，於 4 小時內鋪砂後澆水養護。 3. 混凝土澆置完成，於 4 小時內鋪置麻布袋後澆水養護。 4. 避免混凝土保護層不足。	1. 增加混凝土緻密性。 2. 防止混凝土內水化熱與表面收縮裂紋。 3. 防止混凝土內水化熱與表面收縮裂紋。	
上述建議要領僅供參考

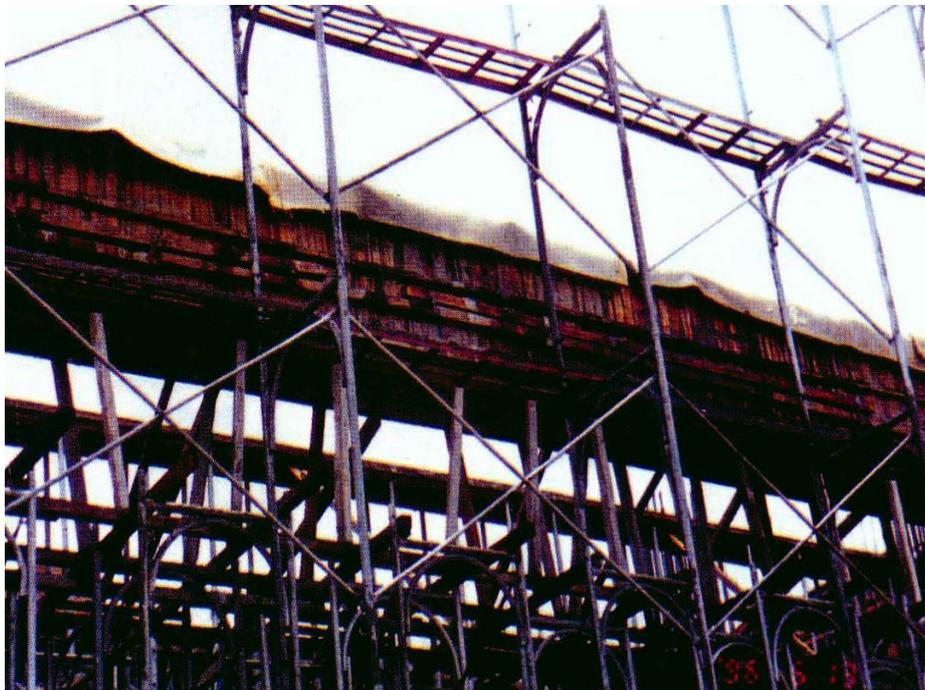
大梁混凝土持續灑水養護

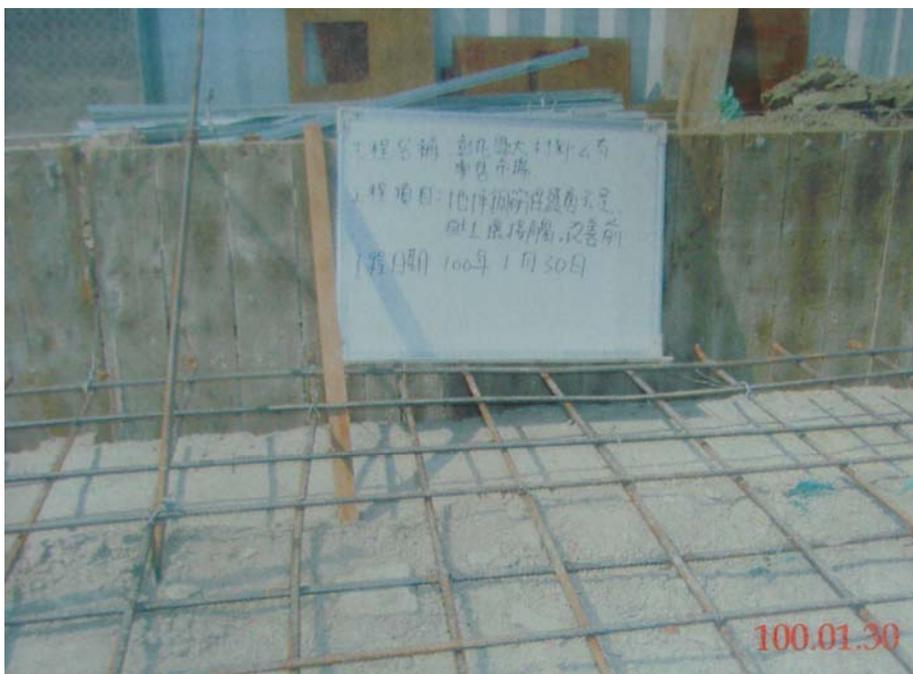
筏基、或獨立基腳保護層不足用 7.5 cm

缺失項目	預防措施要領	改善成果	備註
保護層不足。	<ol style="list-style-type: none"> 1. 筏基、或獨立基腳直接與土壤接觸用 7.5 cm 保護層。 2. 暴露於室外 #5 鋼筋以下用 4 cm 保護層、#6 以上鋼筋用 5 cm 保護層。 3. 室內且不與土壤接觸，梁、柱、基腳用 4 cm 保護層。 4. 版、牆與格柵 #5 鋼筋以下用 2 cm 保護層、#6~#11 鋼筋用 2 cm 保護層、#12 以上鋼筋用 4 cm 保護層。 <p style="color: red;">依據混凝土工程設計規範與解說。</p> <ol style="list-style-type: none"> 5. 柱筋用預埋鐵絲水泥墊塊或塑膠墊塊隔墊。 6. 梁、牆筋用預埋鐵絲的水泥墊塊或塑膠墊塊隔墊。 7. 樓版下層鋼筋保護層用水泥墊塊隔墊。 8. 樓版上層筋用 Z 型隔墊、K 型隔墊或標高器隔墊。 9. 圖說特別說明時從約定。 <p>上述建議要領僅供參考</p>

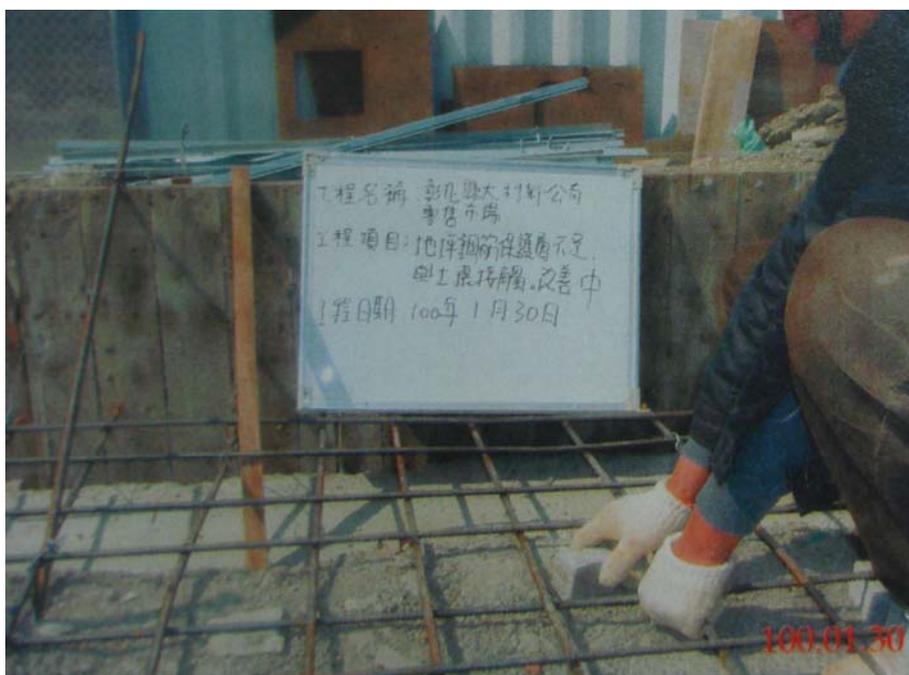
改善中：使用 7.5 cm 水泥墊塊

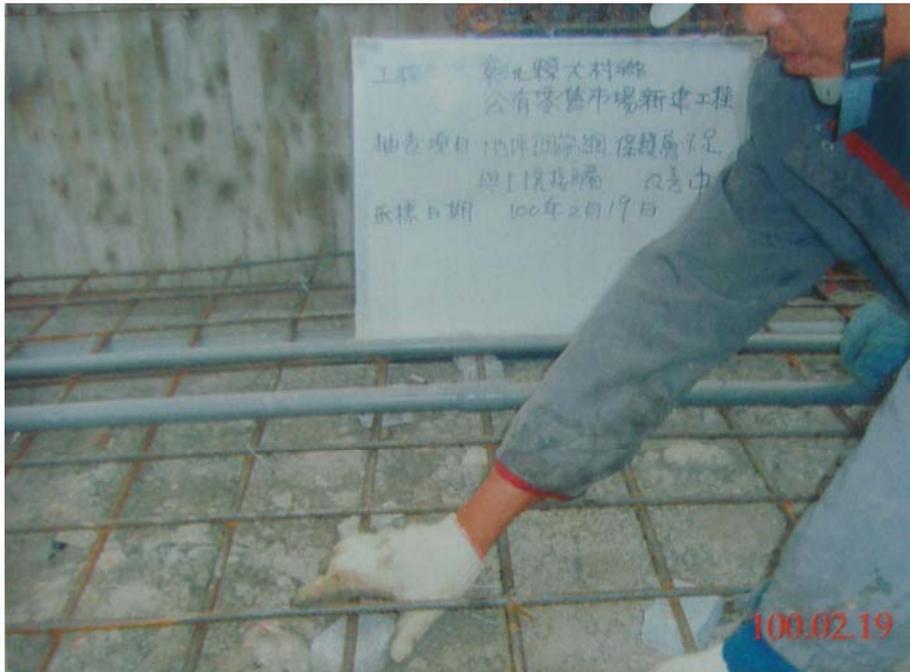
改善中：使用 7.5 cm 水泥墊塊

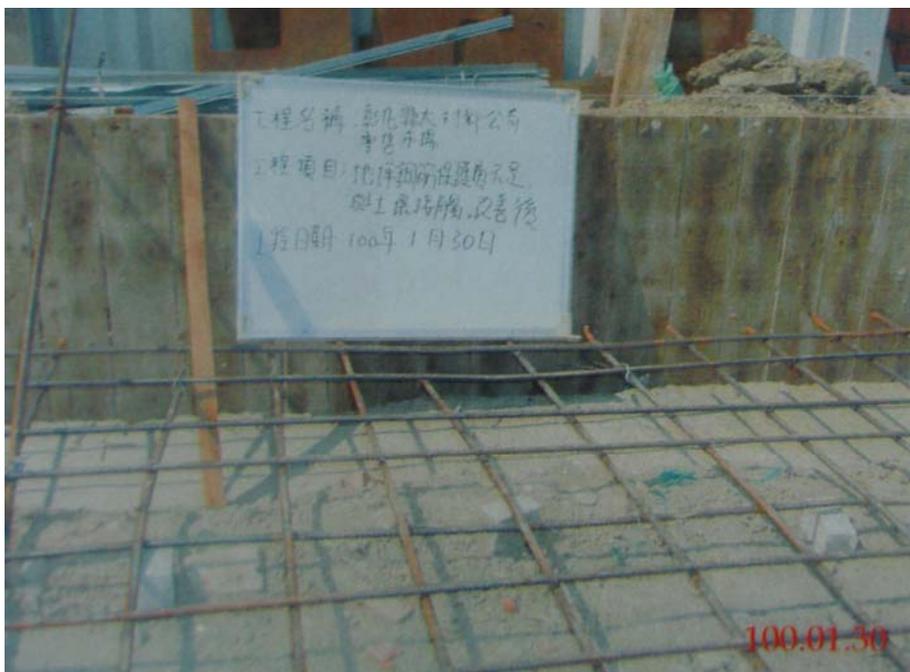
改善後：保護層確保 7.5 cm

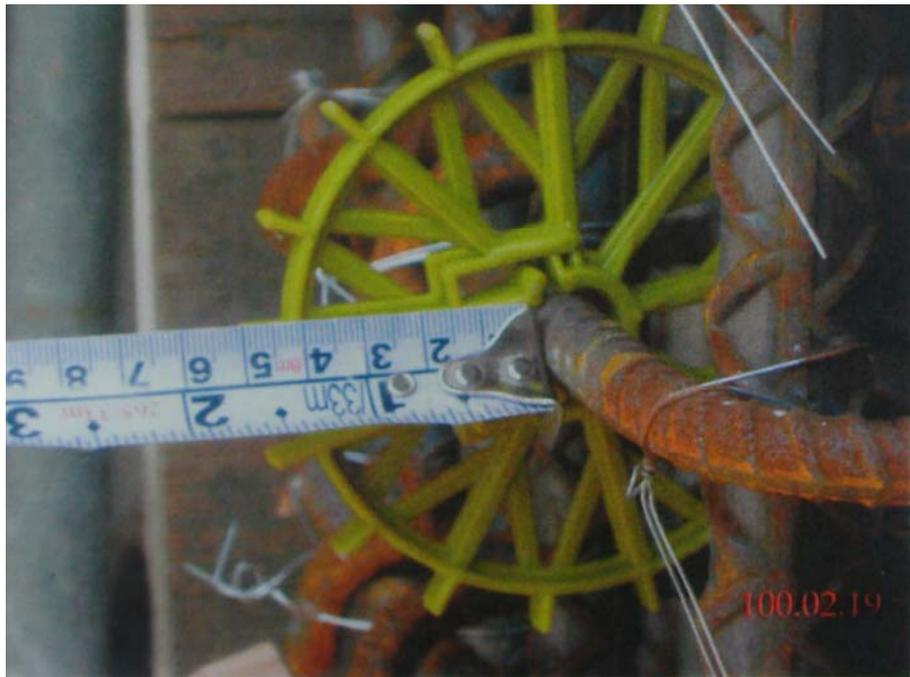
改善中：4 cm 塑膠墊塊量度

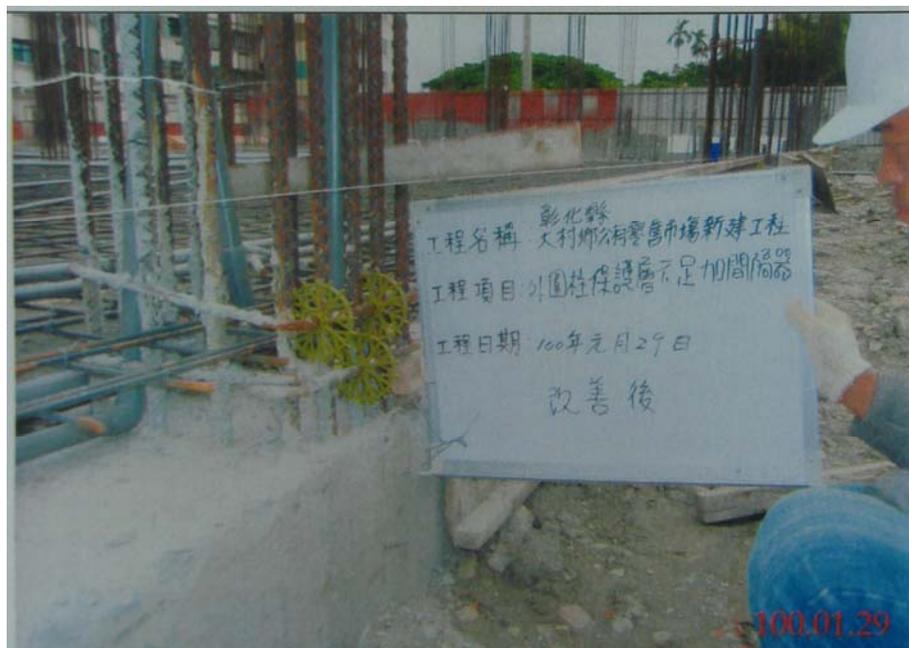
改善後：柱筋保護層確保 4 cm

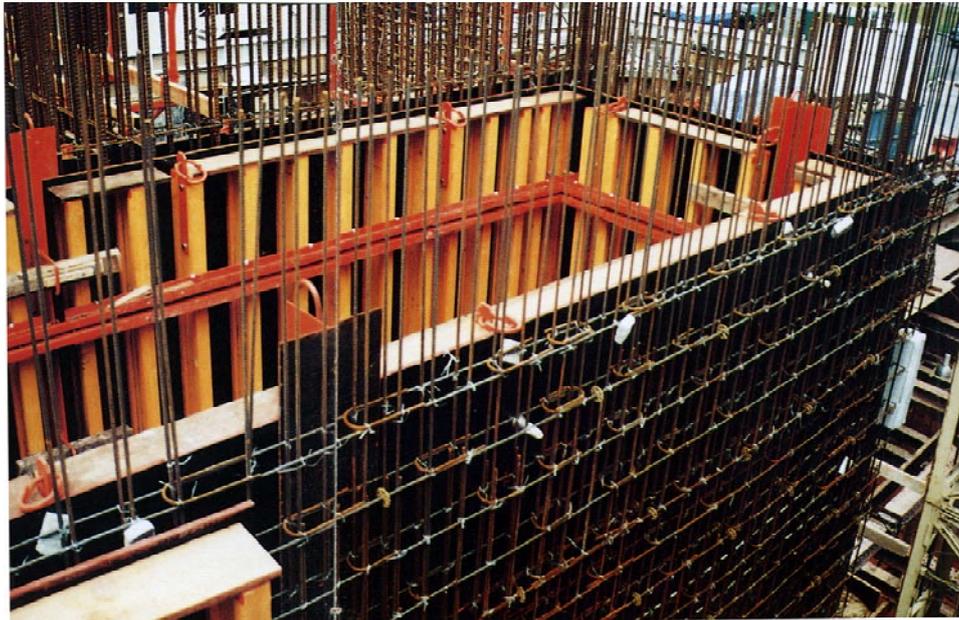
埋鐵絲水泥墊塊

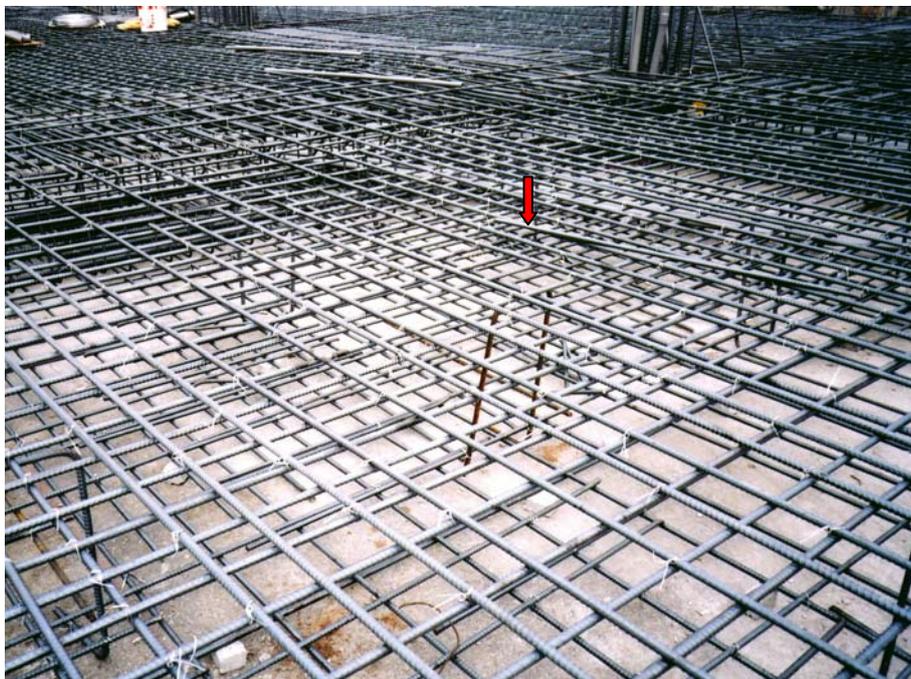
F.S.上下層筋用U型鐵件隔開

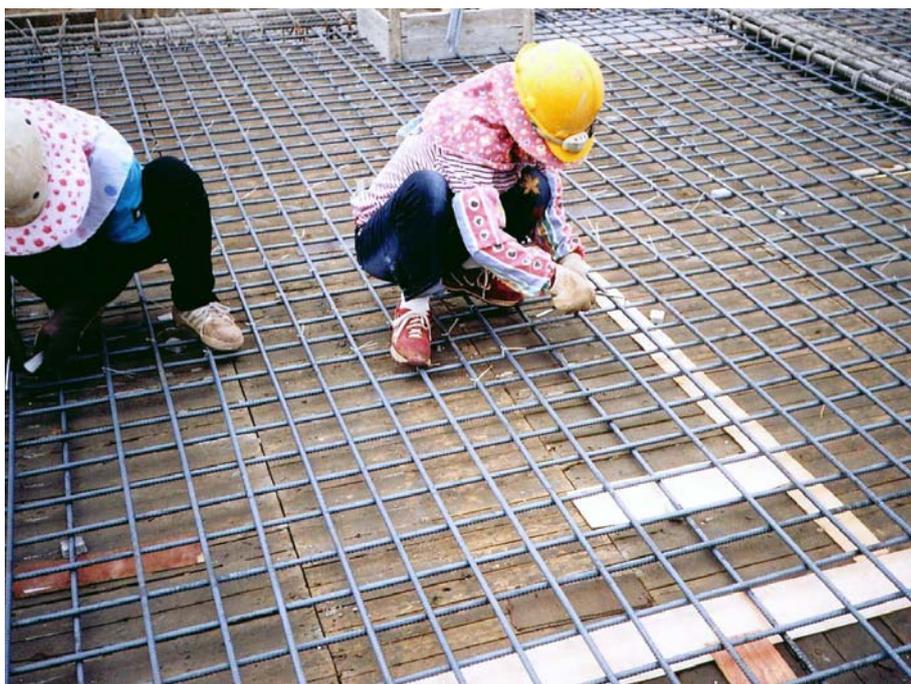
樓版綁紮底層筋與水泥砂漿墊塊隔墊

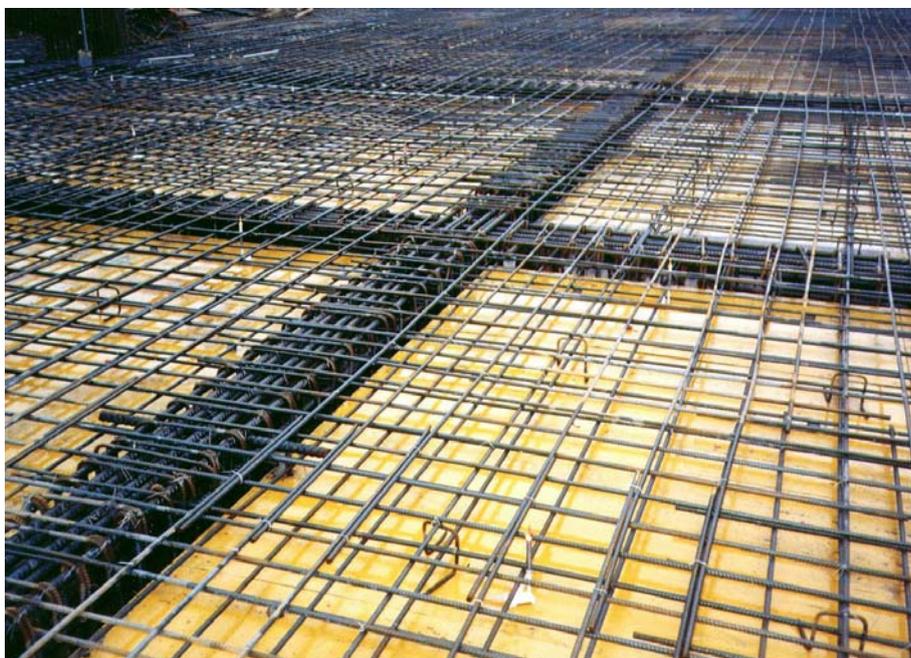
樓版頂層筋使用U型墊筋

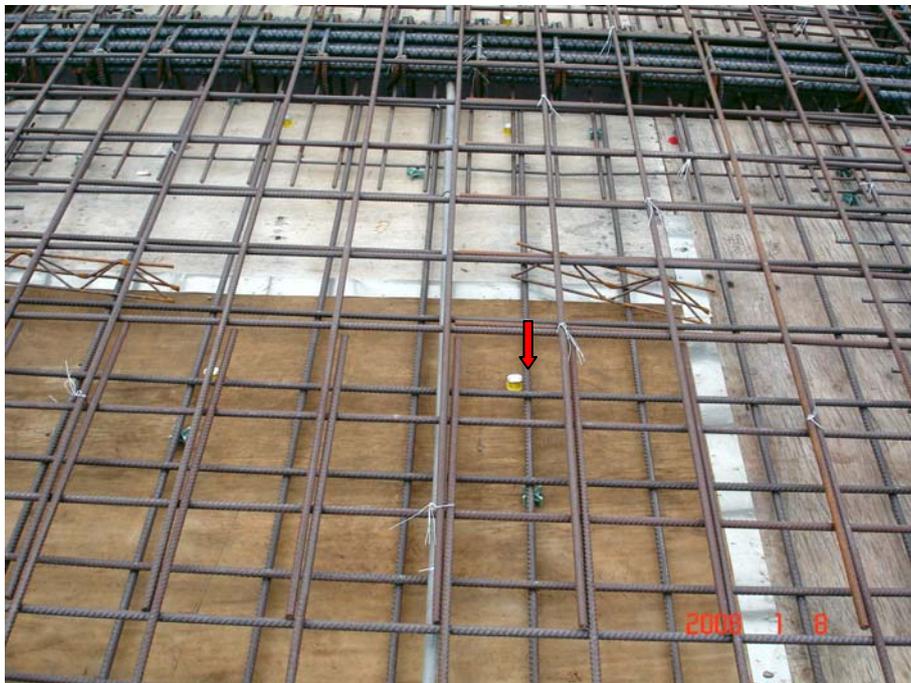
塑膠墊塊與 K 支架

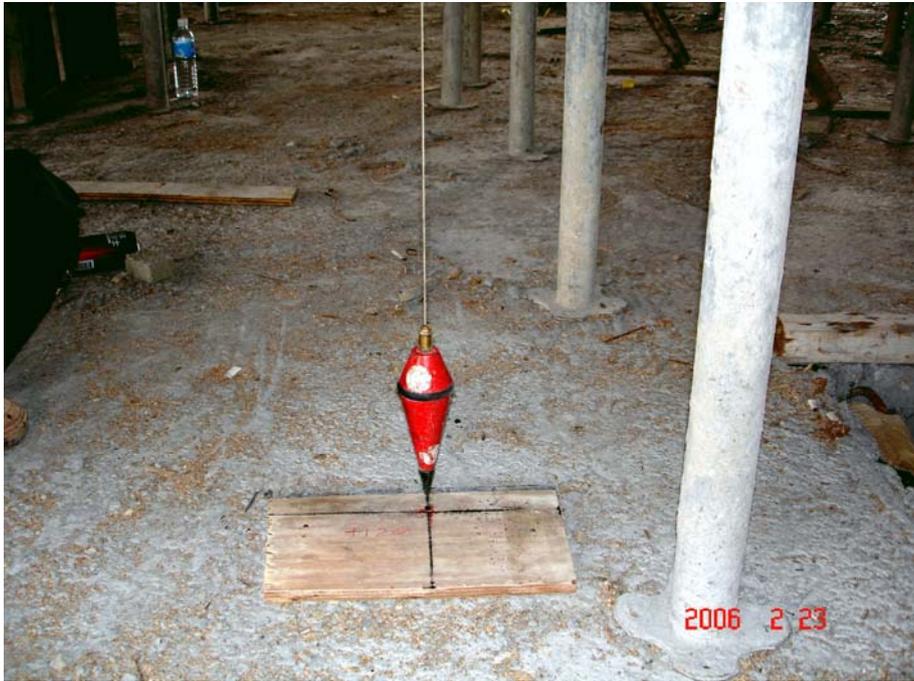
簡易監測法

缺失項目	缺失改善要領	改善成果	備註
<p>模板支撐缺失。</p>	<ol style="list-style-type: none"> 1. 模板支撐過長產生偏斜不垂直。 <ol style="list-style-type: none"> (1) 截斷支撐過長的長度。 (2) 擇用略短的支撐，短少的長度不得大於一塊 1B 磚的高度，再用雙楔木塞緊固定。 2. 模板支撐長度不足。 <ol style="list-style-type: none"> (1) 使用雙楔木塞緊固定。 (2) 用兩支支撐搭接，搭接長度至少 90 cm，於搭接範圍用 #10 鐵絲在上中下 3 處網緊，在搭接處底端另釘擋材。 (3) 支撐前須用力頓擊檢視搭接範圍移位。 (4) 每一支柱最多僅能有一處接頭，以對接方式連接時，以二個以上的牽引板固定。 3. 模板支撐斷面不足。 <ol style="list-style-type: none"> (1) 縮短支撐在 X .Y 向的間距。 (2) 支撐間縮短水平向繫條垂距增加層數。 (3) 於支撐間增設斜撐。 4. 模板鋼管支撐長度超過 3.5 m。 <ol style="list-style-type: none"> (1) X .Y 向至少用 2 層繫條。 (2) 繫條與支撐間的接點須使用萬向活節連結。 (3) 於支撐間增設斜撐。 5. 使用簡易監測法。 <p>上述建議要領僅供參考</p>	<ol style="list-style-type: none"> 1. 避免產生支撐側位移。 2. 避免支撐沉陷。 3. 避免支撐側曲沉陷。 4. 避免支撐側曲。 5. 增加支撐系統穩定。

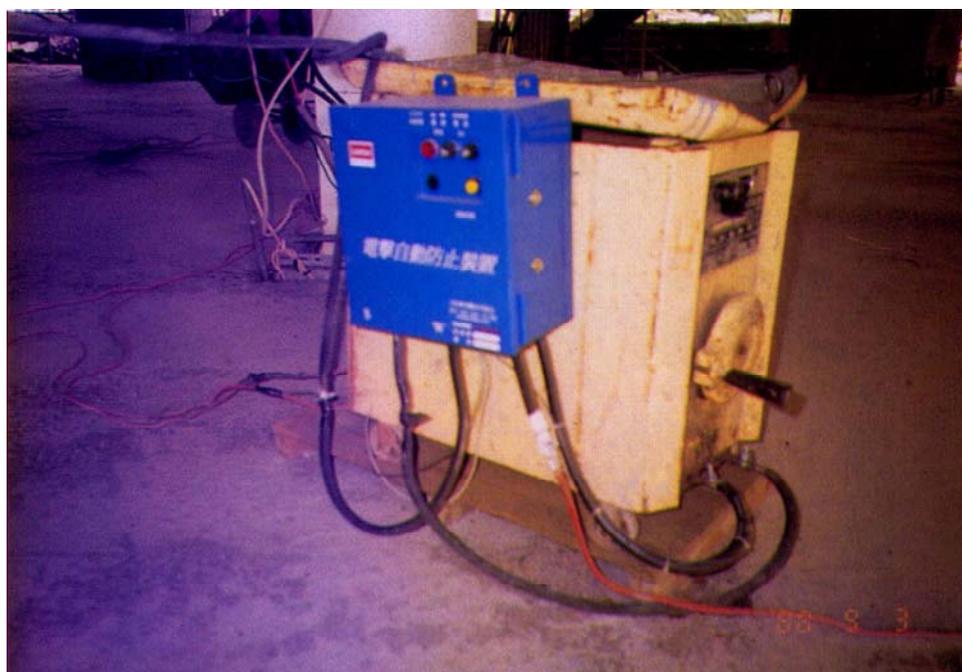
外掛自動電擊防止裝置

缺失項目	缺失改善要領	改善成果	備註
<p>電銲機帶電部分未被覆。</p>	<ol style="list-style-type: none"> 1. 自電銲機接頭於負載側的裸線範圍，套入塑膠活動管被覆。 2. 負載側裸線的部分用乾燥材料墊高。 3. 作業勞工須帶銲接用皮手套。 4. 下雨或霧氣重的天候禁止電銲作業。 5. 電銲機須內建、或外掛自動電擊防止裝置。 6. 電銲機經量測合格後張貼標籤。 <p>附註：防止逆電流感電 上述建議要領僅供參考</p>	<ol style="list-style-type: none"> 1. 減少裸線感電的機率。 2. 避免勞工作業過程感電。 3. 防止短路時電擊。

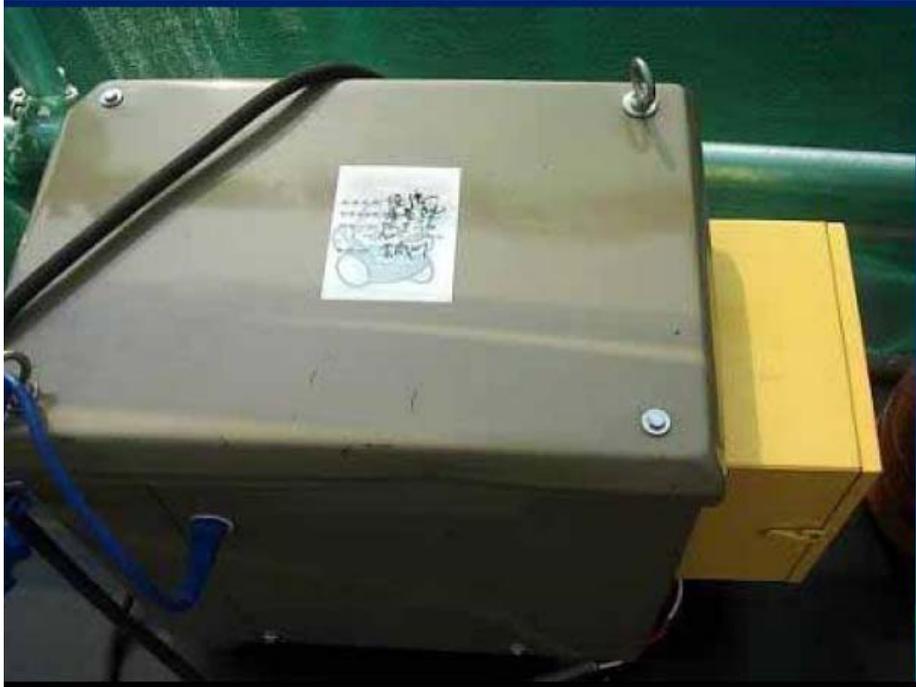
電鐸機經量測合格後張貼標籤

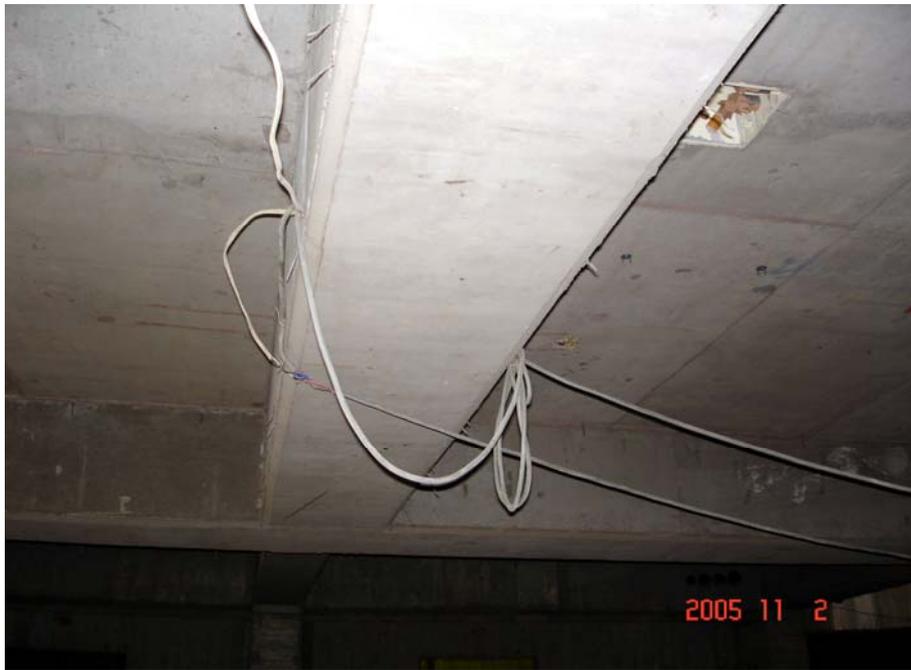
室內臨時電線架高

缺失項目	缺失改善要領	改善成果	備註
電線未架高。	<ol style="list-style-type: none"> 1.自電表箱插座、或匯流排接出負載側的電源線時，可利用天花板上出線盒的配線懸吊。 2.沿牆面用鐵絲懸掛電源線。 3.電纜經車輛輾過後，於使用前須詳實檢查被覆破皮情況，避免感電。 4.步設在地面的電源線未架高容易發生拌倒意外。 5.破皮的電纜線若佈設在潮濕通道上易發生感電事故。 <p style="text-align: center; margin-top: 20px;">上述建議要領僅供參考</p>	1.減少破皮電纜感電。

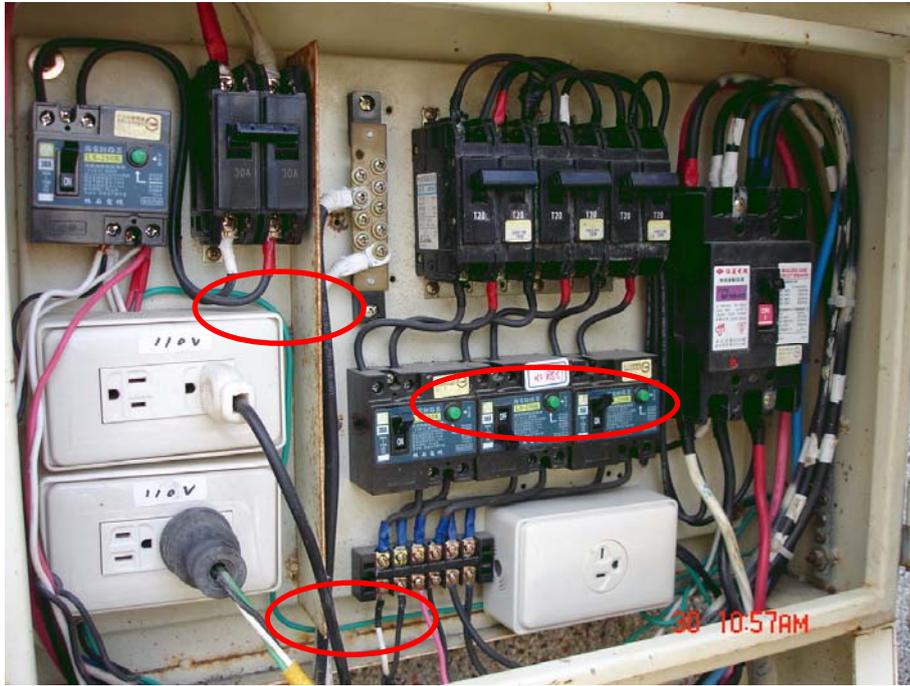
引綠色接地線連結接地銅棒、或再接地

缺失項目	缺失改善要領	改善成果	備註
<p>電動機未依規定接地。</p>	<ol style="list-style-type: none"> 1. 引綠色接地線連結接地銅棒、或再接地。 2. 接地線不得佈設在通道附近、或佈設鋼板上。 3. 開關箱須上鎖、建立工地用電管理辦法。 4. 每個迴路需裝置漏電斷路器。 5. 每個插座須標示電壓。 <p style="text-align: center; margin-top: 20px;">上述建議要領僅供參考</p>	<p>1. 減少感電機會。</p>

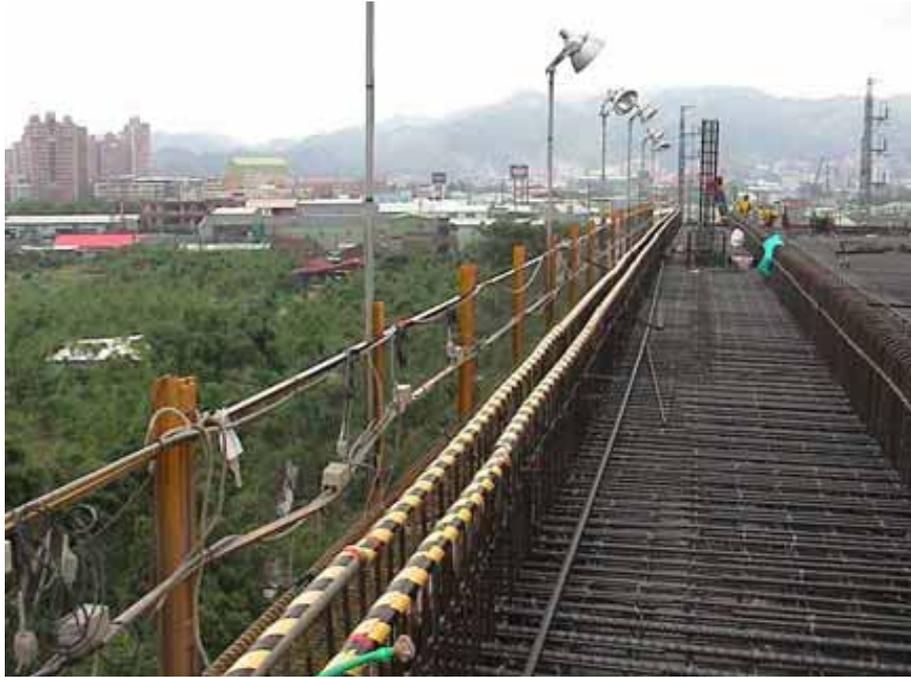
橋面板鋼筋頭用塑膠管保護，並加黃色警示帶，以免造成傷害

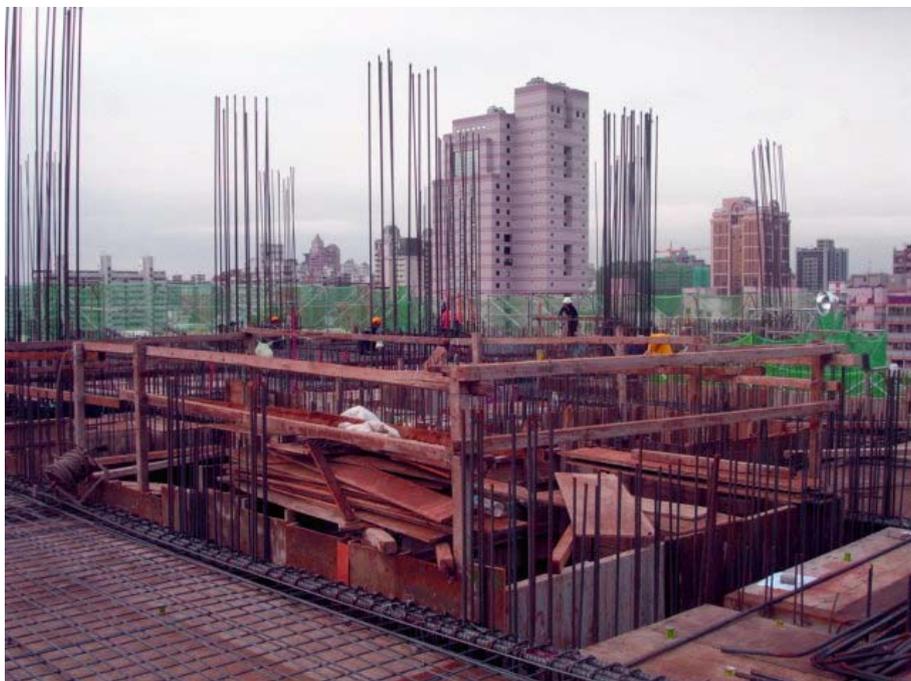
施工樓層的平面開口四周設置欄杆

缺失項目	缺失改善要領	改善成果	備註
<p>護欄 2 公尺前堆置物料、護欄高度不足。</p>	<p>1.開口、開放邊緣。 (1) 護欄前用黃漆標示 2 公尺的警示線。 (2) 護欄前 2 公尺拉警示帶，並懸掛警語。 (3) 護欄前配合作業需求須堆物料時，則護欄高度 = 物料高度 + 90cm。</p> <p>2.高度超過 2 m 以上作業平台、階梯、樓梯。 (1) 用角材或鋼管設置護欄。 (2) 護欄上欄杆高度須 90cm 以上。</p> <p>3.一般性護欄高度須 90 cm 以上、於任何方向承受 75kg 荷重無顯著變形。</p> <p>4.臨時走道坡度應為 30° 以下，在 15° 以上應加釘間距小於 20 cm 的止滑板條，並裝置適當高度的扶手；一般護欄高度為 75 cm 以上。</p> <p style="text-align: center;">上述建議要領僅供參考</p>	<p>1.符合護欄 90 cm 高。</p> <p>2.防止墜落。</p> <p>3.護欄強度。</p> <p>4.臨時通道護欄高度。</p>

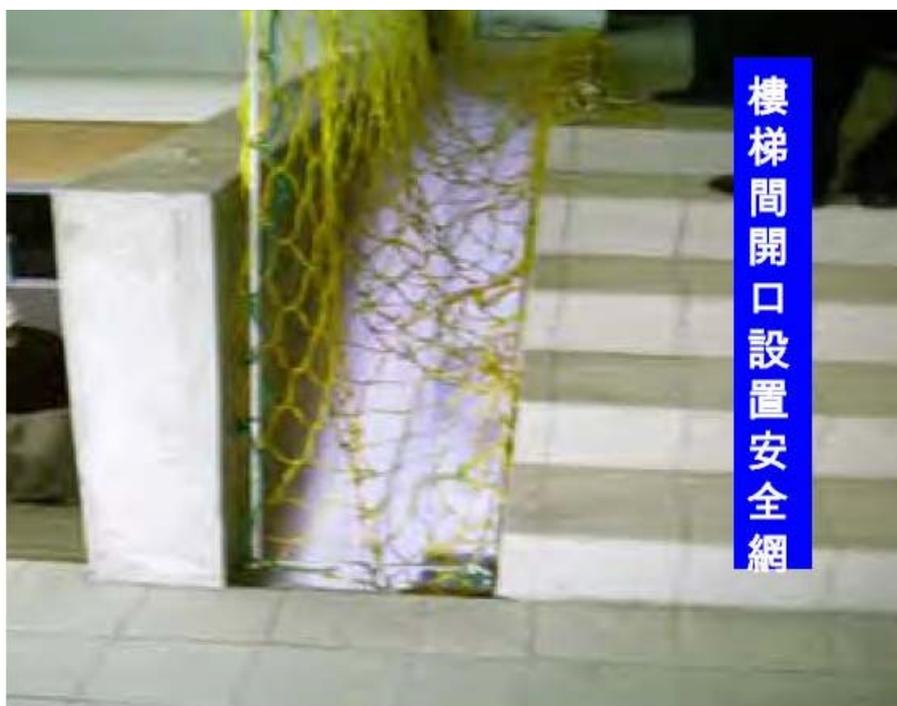
樓梯開口設置安全網

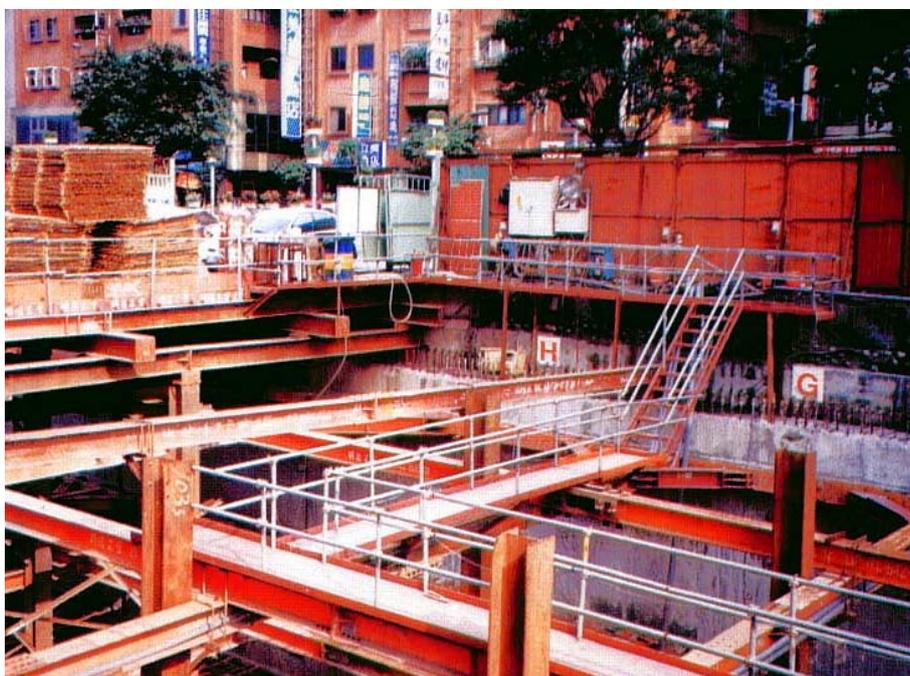
水平支撐上的走道設置扶手

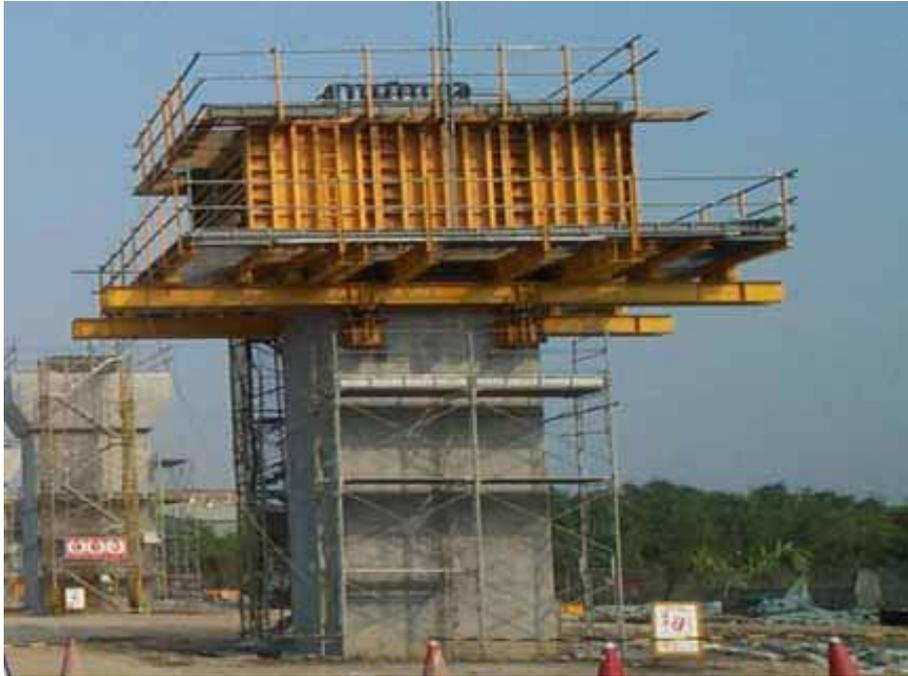
GIP 鋼管設置護欄

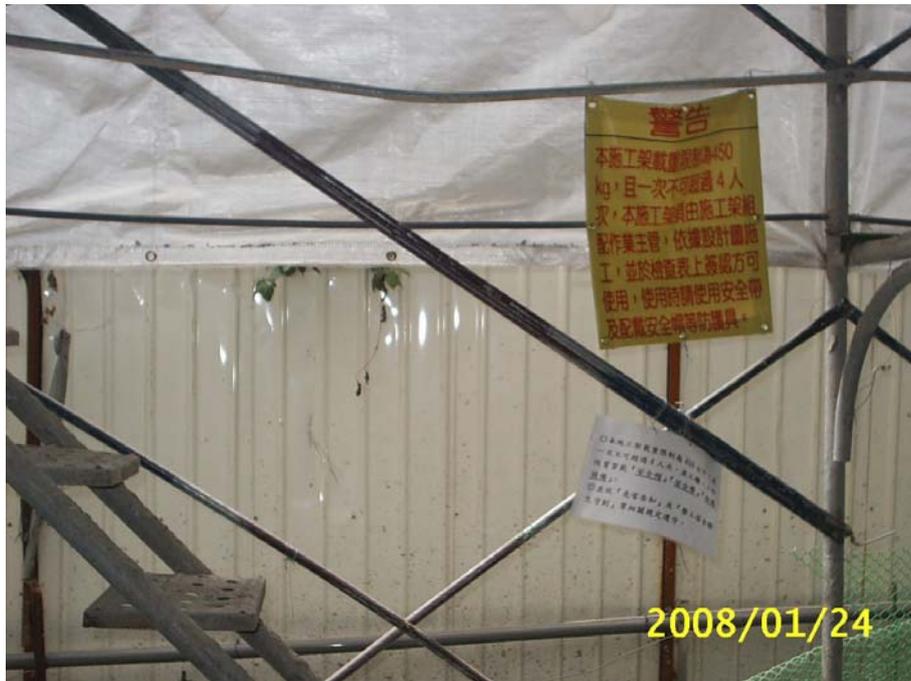
荷重與警語

缺失項目	缺失改善要領	改善成果	備註
<p>施工架未標示載重、未使用插銷固定、與結構間開口大於20cm未張設安全網。</p>	<p>1.張掛施工架容許載重告示牌，一般的設計荷重為：</p> <p>(1) 每 10 個樓層的框式施工架置放在三角拖架上，考慮三角拖架與受風力吹襲的應力，1 組架上同時限定 2 人作業+建材重 LL = 250 kg/架/層。</p> <p>(2) 6~9 層樓以下框式施工架直接架設在地坪上，1 組架上同時容許 3 人作業+建材重 LL = 350 kg/架/層。</p> <p>(3) 五層樓以下框式施工架直接架設在地坪上，1 組架上同時容許 4 人作業+建材重 LL = 450 kg/架/層。</p> <p>(1)、(2)、(3) 項施工架載重僅供參考，實際載重應以現場需求的結構計算為準。</p> <p>2.需使用專用插銷固定。</p> <p>3.張設安全網、或另設三角拖架上鋪施工架板，或鋪鋼網踏板。</p> <p>上述建議要領僅供參考</p>	<p>1.警告作業勞工施工架可接受容許最大荷重。</p> <p>2.禁用替代品避免意外。</p> <p>3.防止作業勞工墜落。</p>

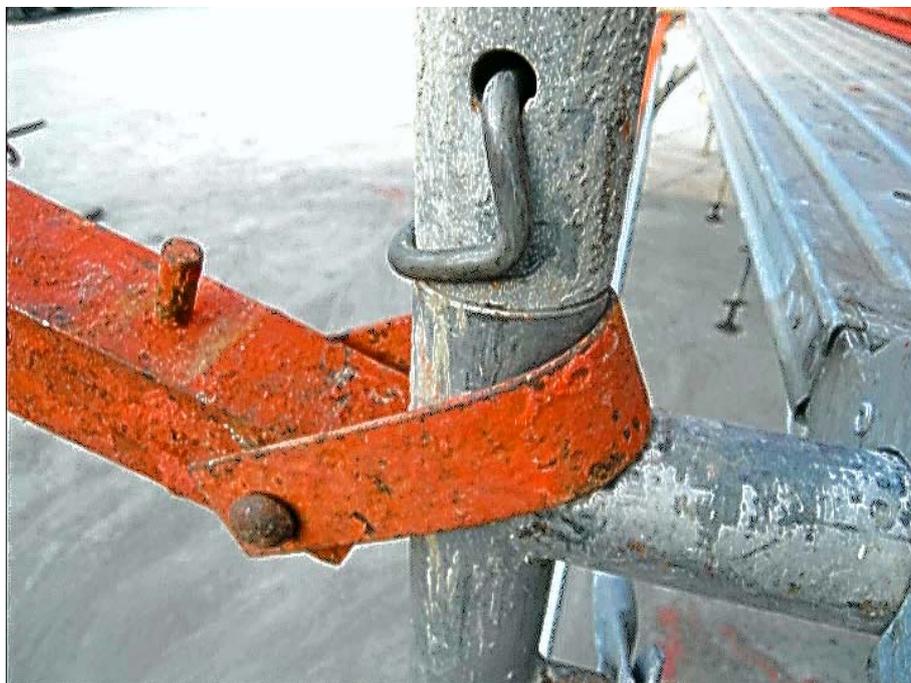
專用插梢

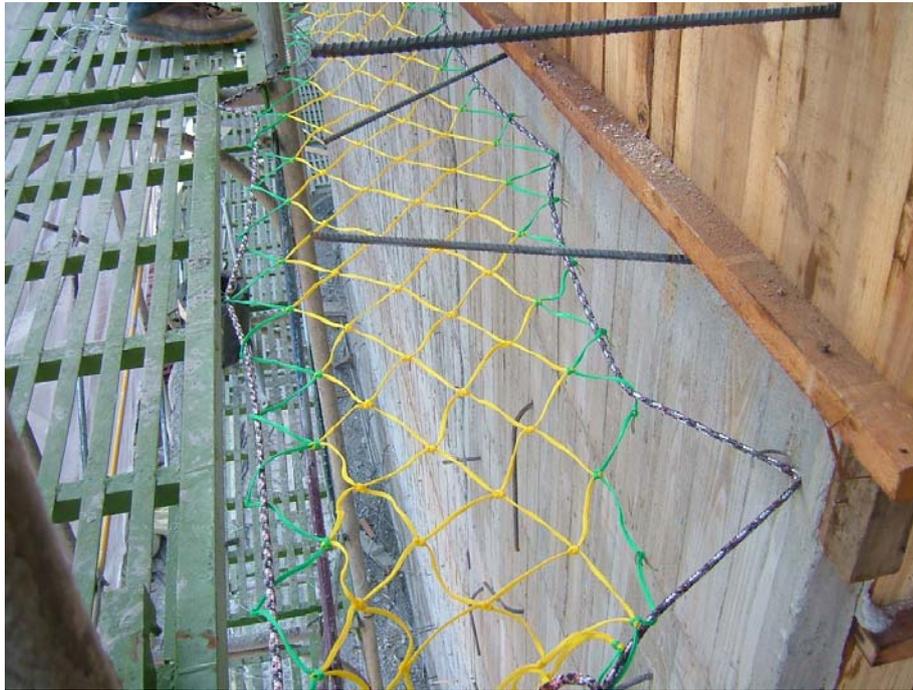
張設安全網

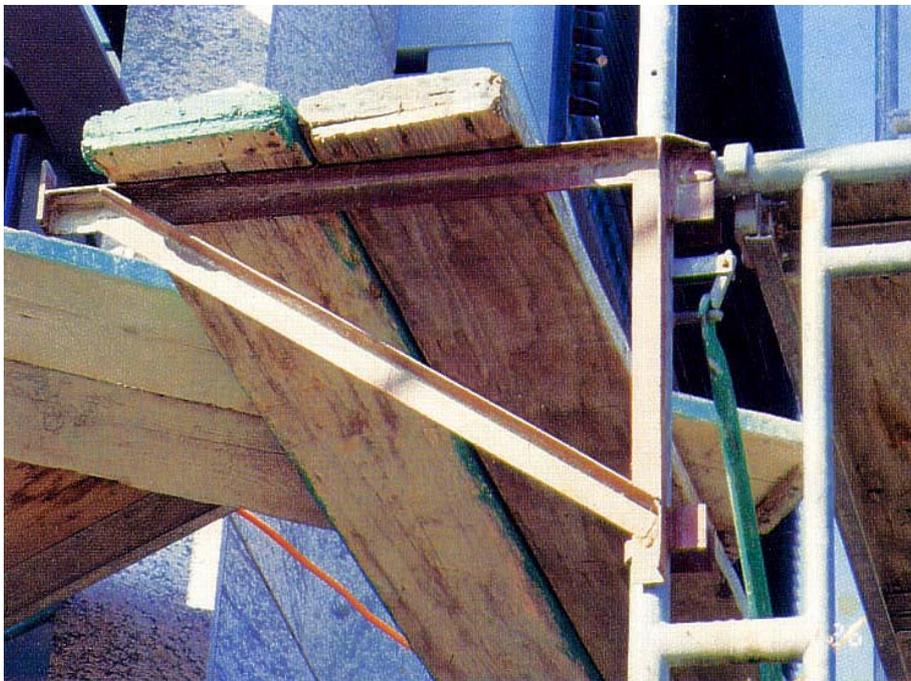
鋪置木料施工架板
