彰化縣政府

「111 年公共工程從業人員本職學能躍升計畫」
工程施工查核缺失改善要領參考範本(111 年增修)
(定稿本)

投 標 廠 商：朝陽科技大學

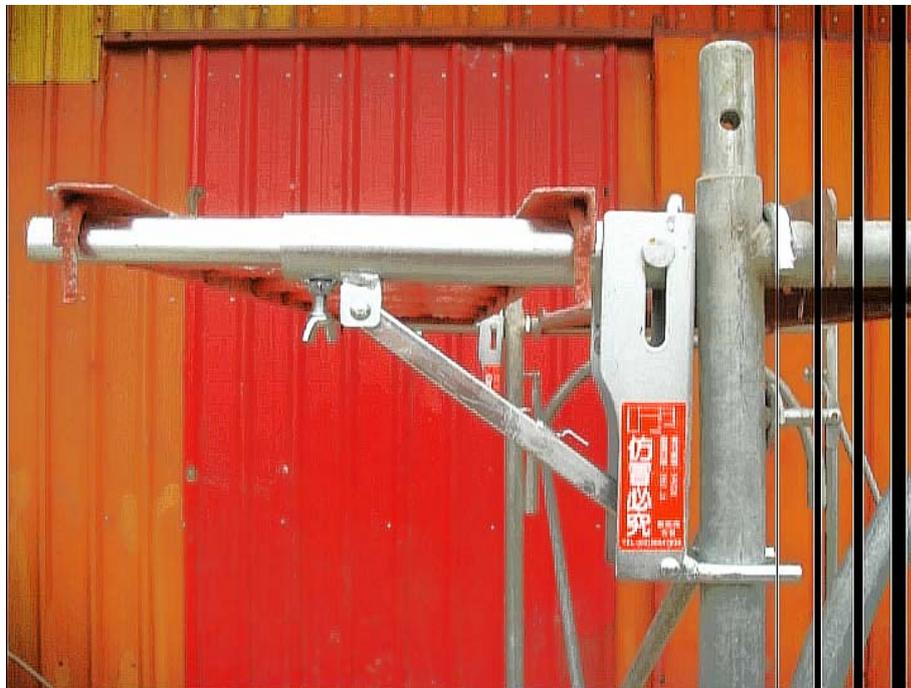
可調式拖架（吉泰企業股份有限公司提供）

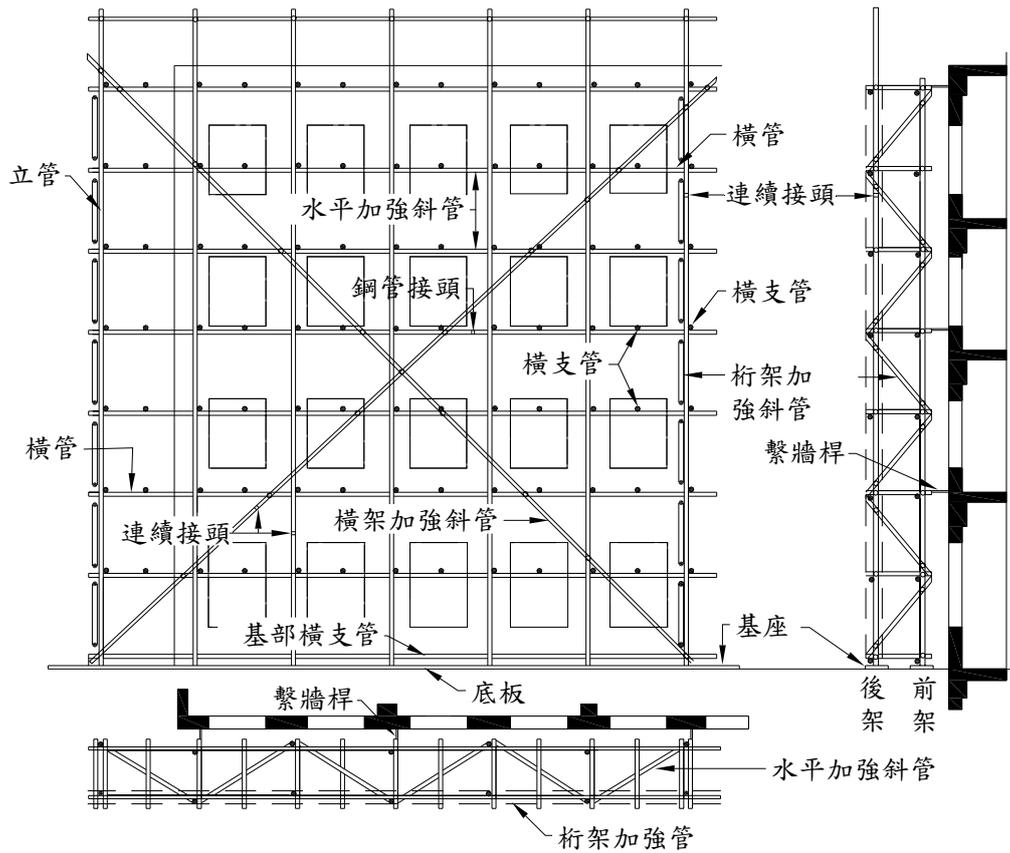
門型施工架搭設斜撐

缺失項目	缺失改善要領	改善成果	備註
<p>施工架主架直接置於土壤上、或懸空。斜撐直接撐於土壤上。</p>	<ol style="list-style-type: none"> 1. 第一層施工架主架底端土壤須夯實、或鋪施工架板、或打 PC。 2. 在搭設施工架範圍的排水須良好。 3. 懸空腳架須搭接同管徑鋼管，且用萬向活節連結，底端須連接調整座。 4. 腳架底端須連接調整座。 5. 斜撐的底端須襯施工架板、或打 PC。 6. 單管施工架壁連座(繫牆牽條)垂直方向 5 公尺、水平方向 5.5 公尺。 7. 框式施工架壁連座(繫牆牽條)垂直方向 9 公尺、水平方向 8 公尺。 (高度未及 5 公尺者除外) (營造安全衛生設施標準) 8. 框式施工架以鋼筋等連接垂直方向 5.5 公尺、水平方向 7.5 公尺。 (工程查核全指標 (W₃)) 9. 搭設斜撐。 10. #3 鋼筋繫牆牽條(繫件)須環繞腳柱至少 360° 以上。 <p>上述建議要領僅供參考</p>	<ol style="list-style-type: none"> 1. 施工架上荷重直接傳遞至堅硬土層。 2. 避免土壤鬆軟。 3. 施工架上荷重直接傳遞至堅硬土層。 4. 確保腳柱頂面水平施工架不歪斜。 5. 施工架上荷重直接傳遞至堅硬土層。 6. 增加框架施工架穩定。 7. 防止傾倒。

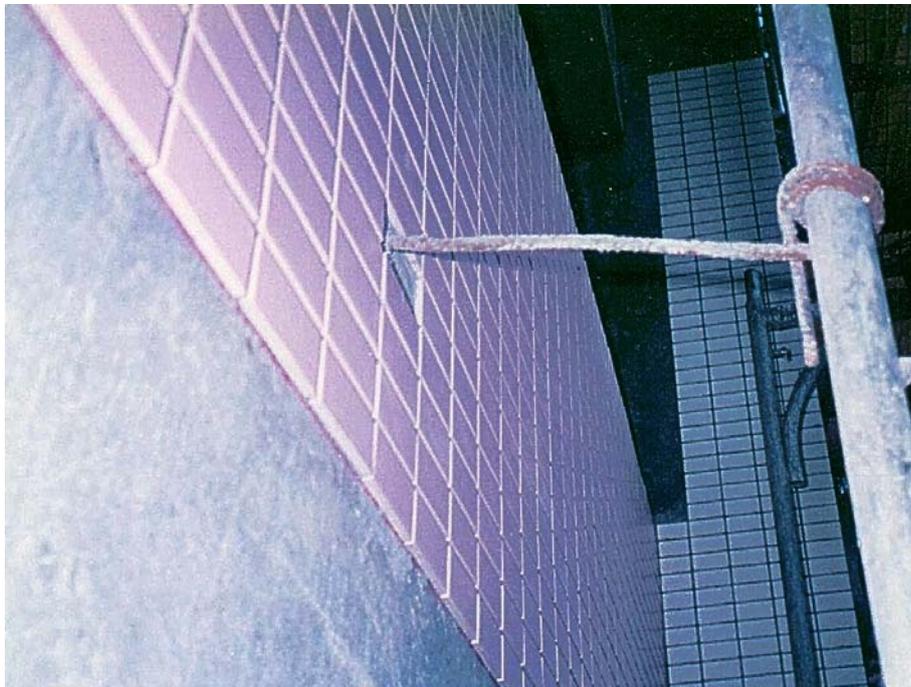
#3 鋼筋環繞腳柱至少 360°

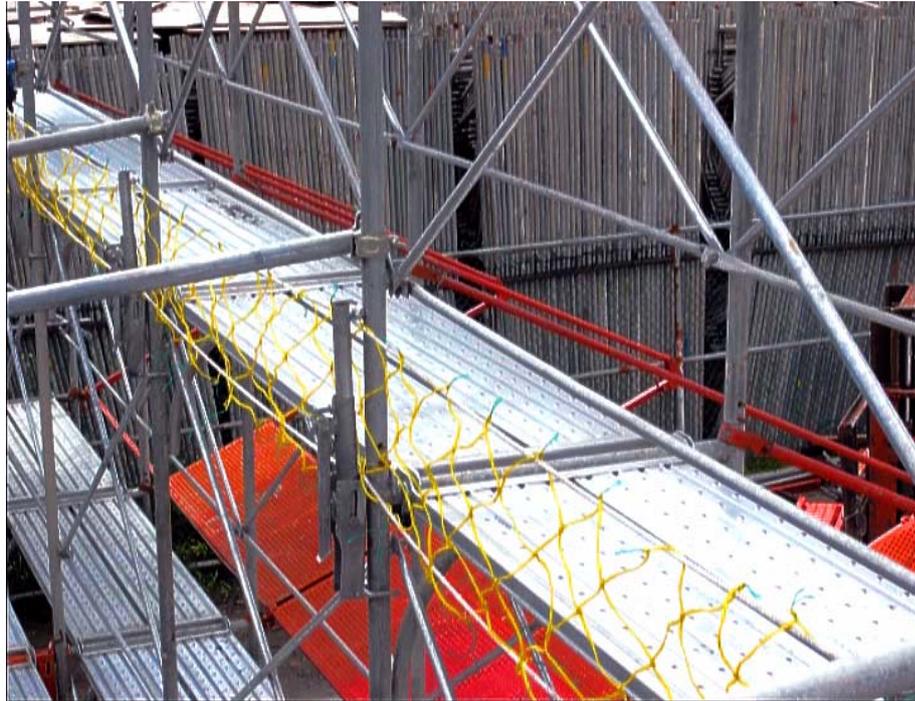
可調式托架改為垂直防護網（吉泰企業股份有限公司提供）

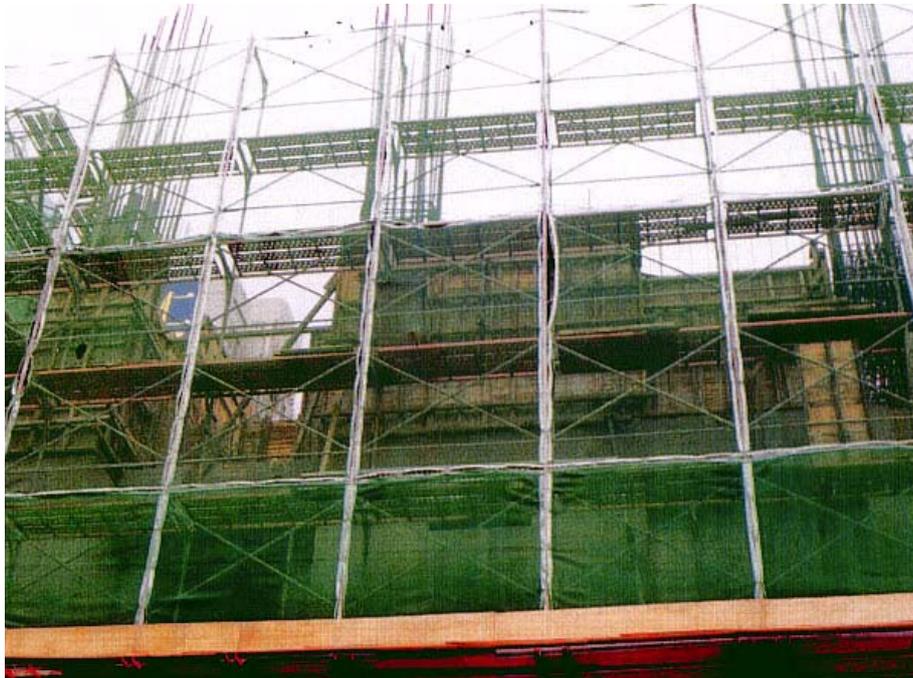
水平桿架設高度約為 45 cm，用萬向活節固定

缺失項目	缺失改善要領	改善成果	備註
施工架內側開口未設交叉拉桿及下拉桿。	<ol style="list-style-type: none"> 1. 施工架的交叉拉桿基座樁須完整，補交叉拉桿。 2. 於影響施工範圍可暫時拆卸交叉拉桿補置水平桿，於收工時重新補回交叉拉桿。 3. 水平桿架設高度約為 45 cm，用萬向活節固定。 4. 於結構體間寬度超過 20 cm 時須張設安全網。 <p style="text-align: center; margin-top: 20px;">上述建議要領僅供參考</p>	<ol style="list-style-type: none"> 1. 防止墜落。 2. 防止墜落。

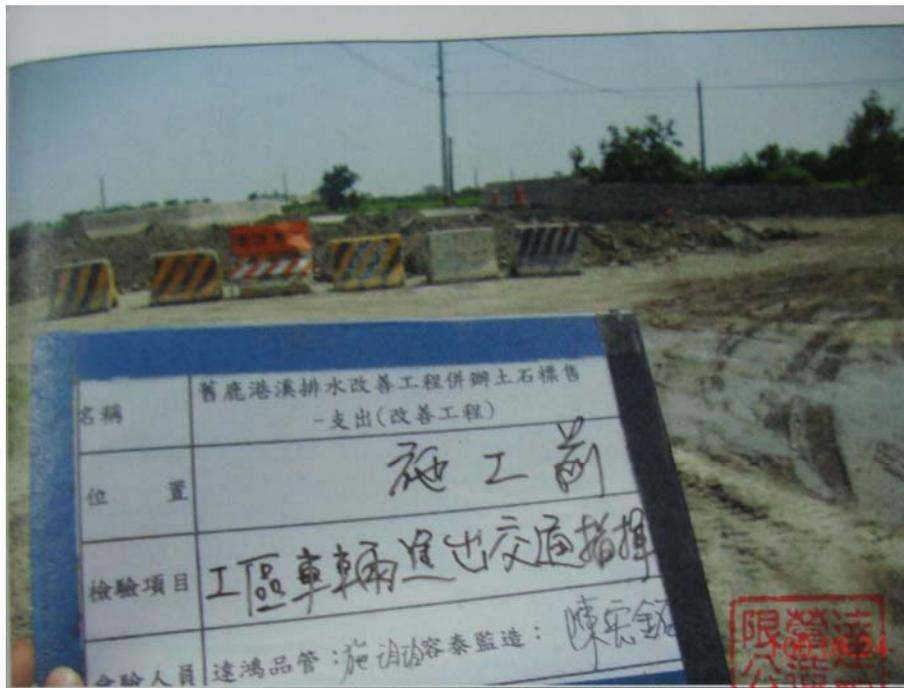
設置紐澤西護欄

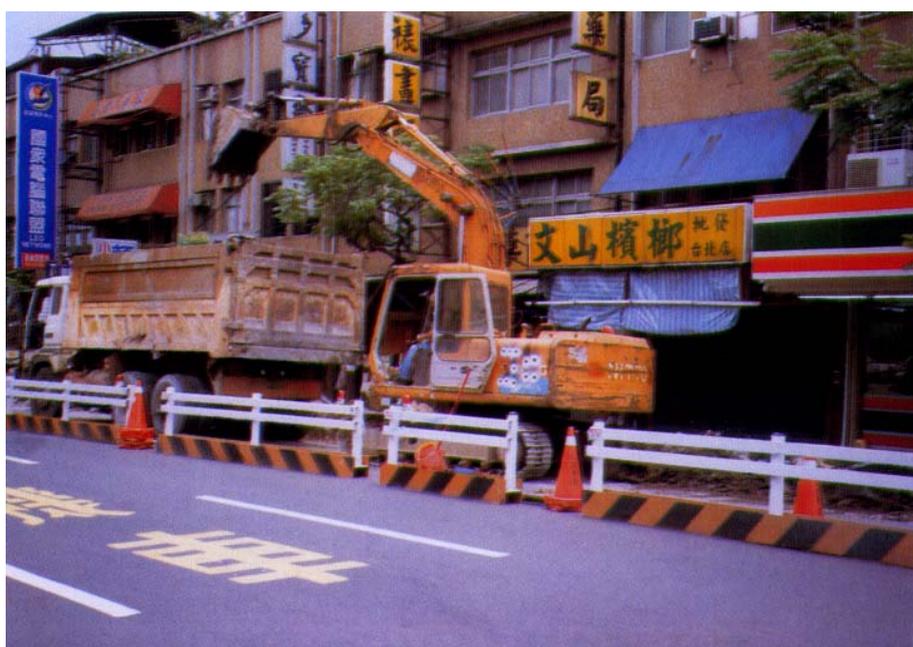
道路施工場所設置槽化的型鋼欄杆管制交通

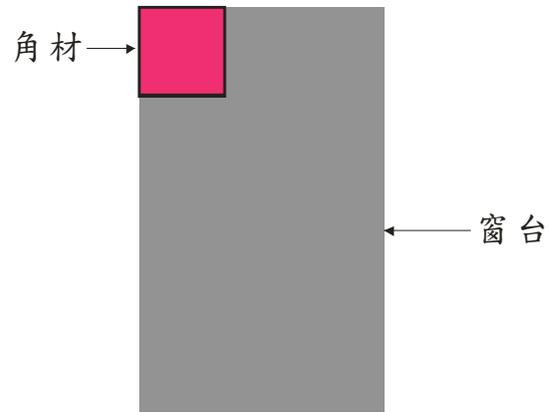
窗台完成剖面示意圖

缺失項目	預防措施要領	改善成果	備註
窗台角隅防滲漏水。	1.窗台頂開口的角隅確實綁紮開口補強筋。 2.窗台頂端預留混凝土止水墩。 3.窗框背填材料。 (1) 水泥砂漿背填。 ①調妥水泥砂漿坍度。 ②用唧筒壓送確實填實。 ③背填材料須較窗框凹陷約 0.5 cm。 (2) PU 材料背填。 ①窗框背填區兩側做妥防溢措施。 ②由下往上灌注發泡 PU。 ③清除沾黏在窗框兩側的 PU 材。 4.窗台上打底貼飾材時，於下檯料洩水孔須保持暢通。 5.窗框開口頂端須施作防雨水順流的滴水線、或阻水措施。	1.避免窗台開口的角隅處產生裂縫。 2.增加流水路徑。 3.避免影響粉刷打底作業。 4.推擠空氣不易產生氣泡。 5.避免影響粉刷打底作業。 6.防止窗框下檯料內積水。 7.防止雨水順流侵入窗框。	
上述建議要領僅供參考

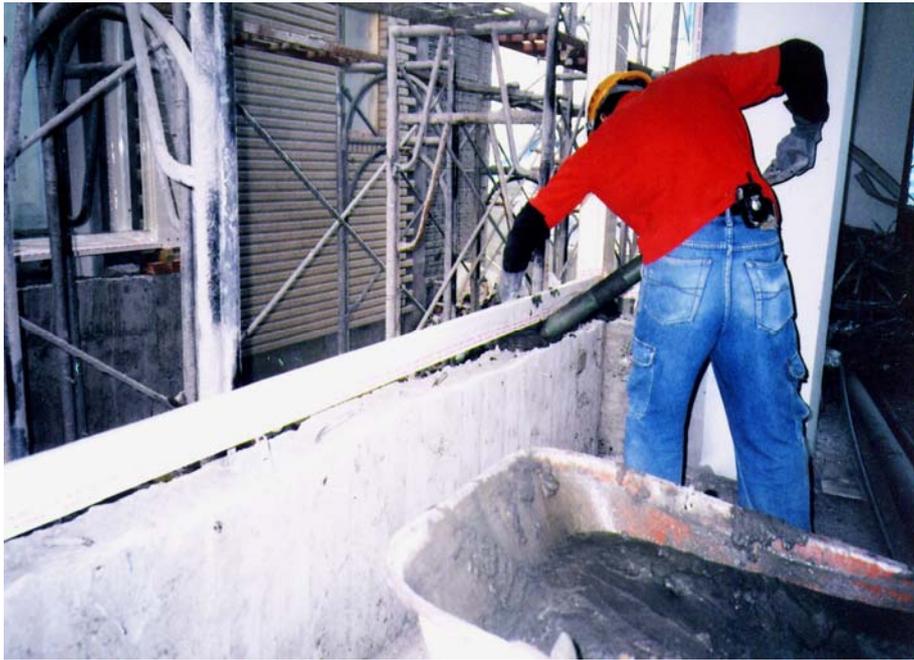
唧筒背填水泥砂漿

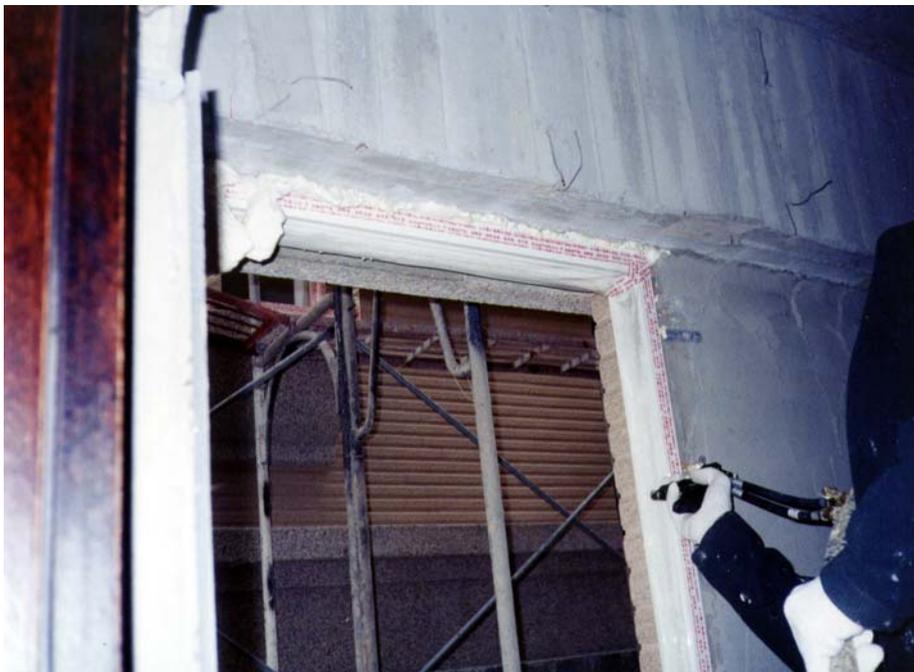
背填 PU 發泡劑

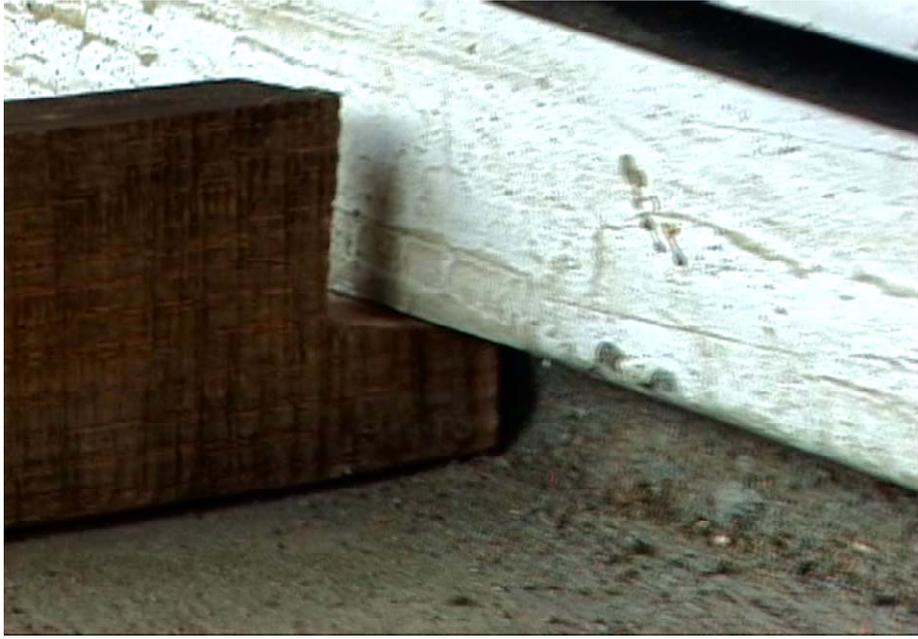
下檁料底端須預設凹槽

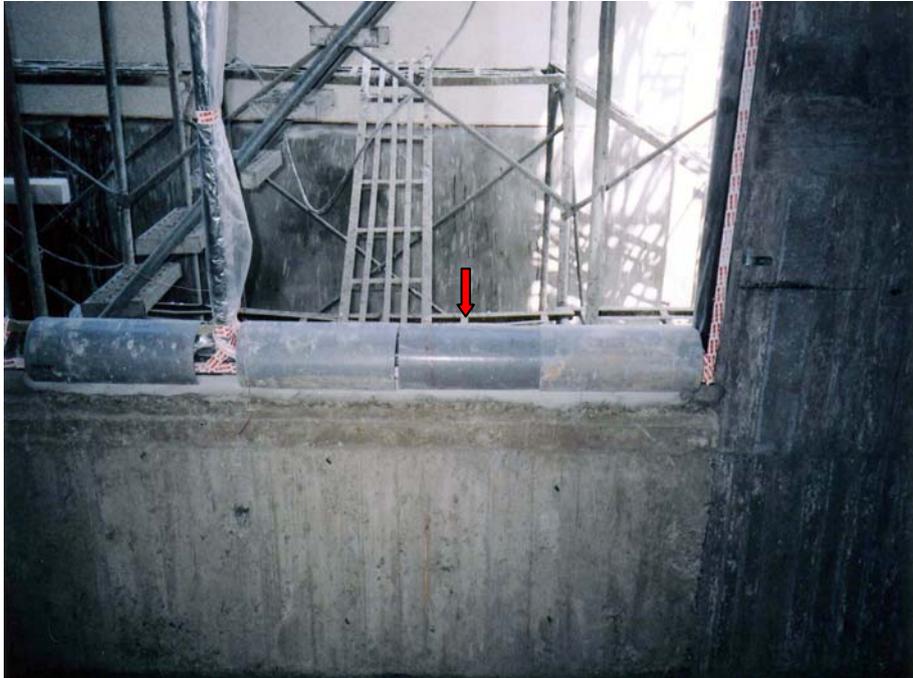
鋁窗下堂料塑膠管改造護蓋

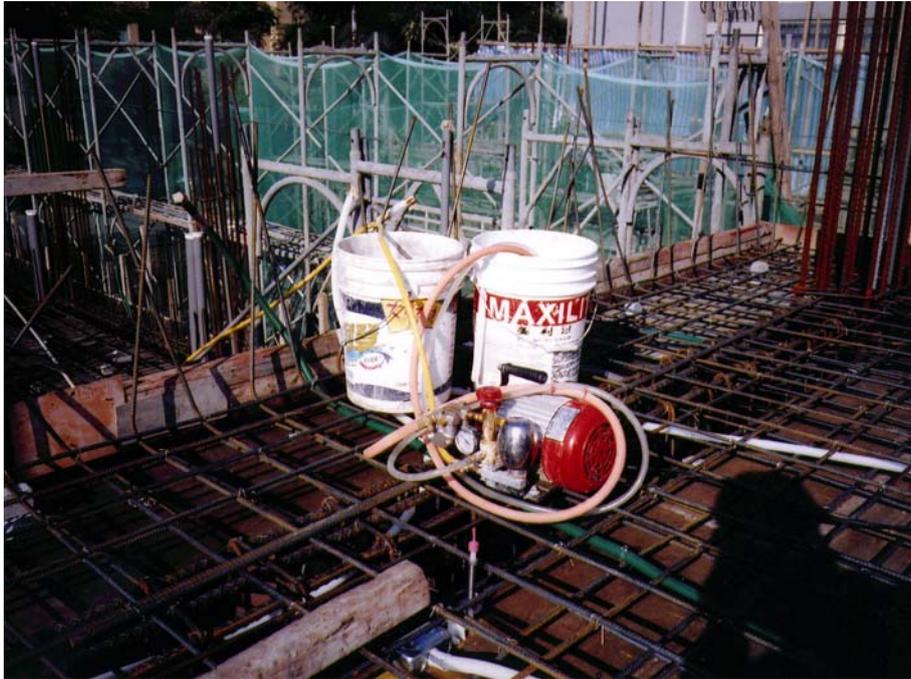
試壓臨時泵送設備

缺失項目	預防措施要領	改善成果	備註
防止配管範圍滲水。	<ol style="list-style-type: none"> 1.水管配置完畢澆置混凝土前須試水。 2.給水管的試水壓力 10 kg/cm² 或該管路通水後所承受最高水壓之 1.5 倍維持 60 分鐘不洩漏水現象始算合格。 3.排水及通氣管路試水壓力應將所有開口密封，自最高開口灌水至滿溢為止，保持 60 分鐘而無滲漏現象為合格。 4.消防栓之消防立管試水壓力不得小於 14 kg/cm² 維持 120 分鐘不洩漏水現象為合格。 5.建築物結構體粉刷打底前於階段完成時，給水管二次試水。 6.建築物粉刷打底後貼磁磚或其它飾材施工前宜再第三次試水。 (建築技術規則設備篇) <p style="text-align: center; margin-top: 20px;">上述建議要領僅供參考</p>	<ol style="list-style-type: none"> 1.確認管路接頭與管壁可承受水壓。 2.避免澆置過程震動棒觸及給水管受損。 3.避免飾材黏貼完畢，重新施工的範圍留下殘跡。

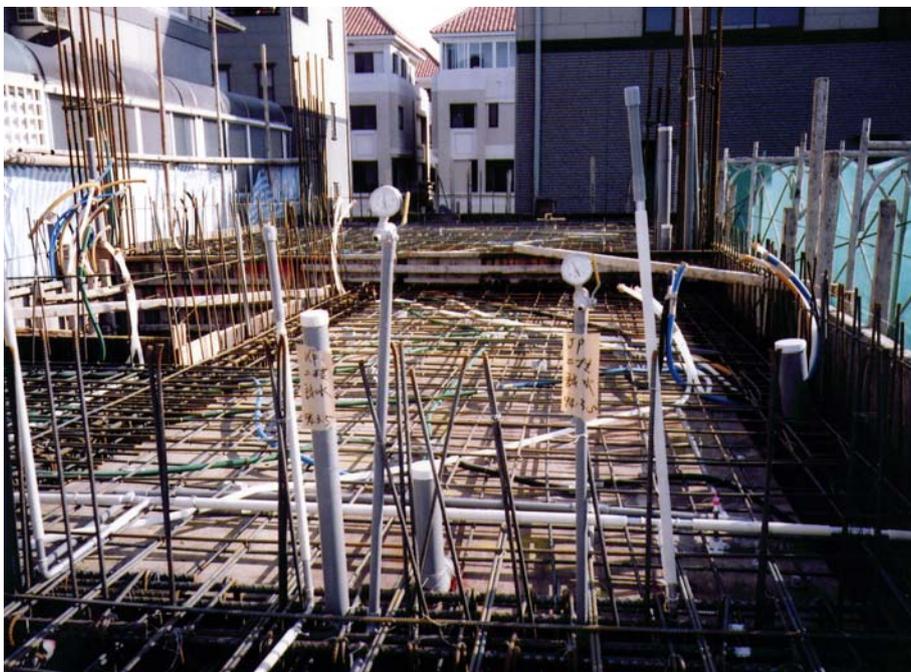
給水管試水

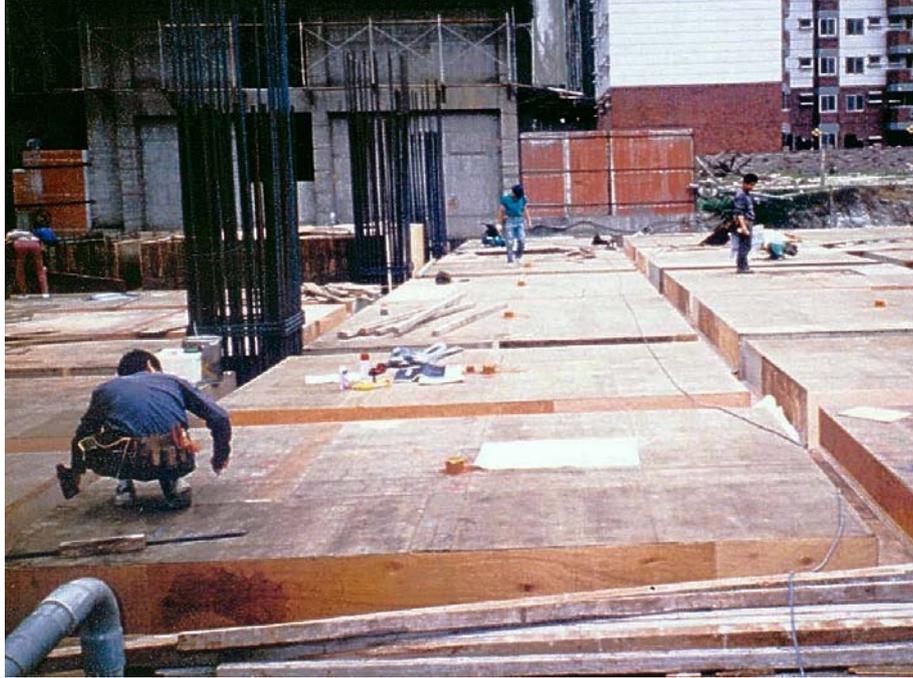
樓版模水電配管放樣

缺失項目	預防措施要領	改善成果	備註
浴廁給水管偏位。	<ol style="list-style-type: none"> 1.給水管出口、排水管落水口位置，先行紙上進行放樣作業計畫並繪製放樣圖。 2.給水管放樣點須引自樓版放樣原始點，不宜由柱、梁側直接引點。 3.出水口、落水口定位後用固定器固定。 4.出水口與落水口須相互對應，且在同一垂面上。 5.混凝土澆置前，落水口須確實固定。 6.封模前出水口重新檢測乙次。 <p style="text-align: center; margin-top: 20px;">上述建議要領僅供參考</p>	<ol style="list-style-type: none"> 1.確定實體位置。 2.避免放樣誤差。 3.避免易位。 4.避免出水口與落水口對應錯位。 5.避免易位。 6.避免易位。

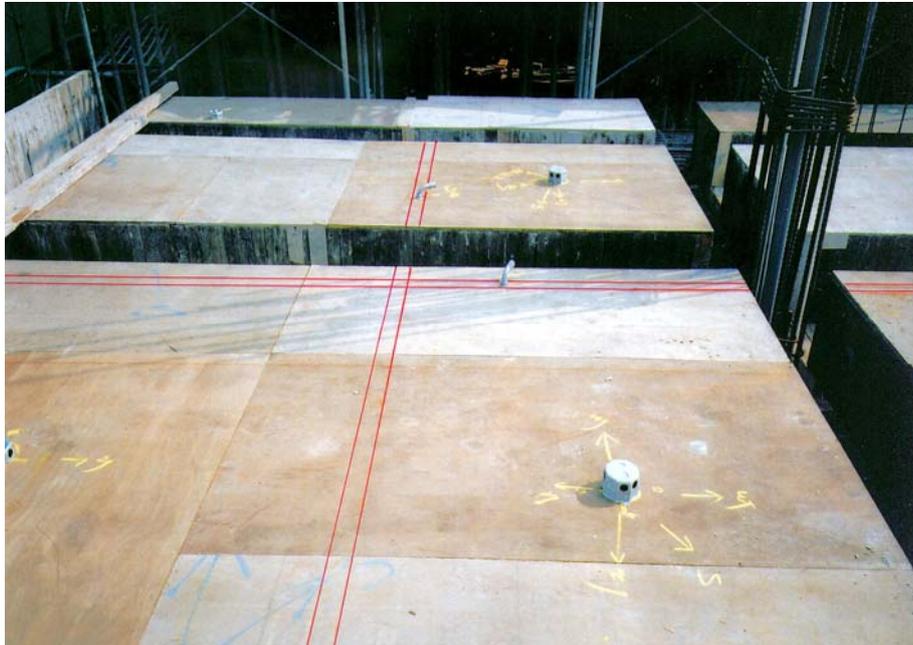
樓版出線盒與註記迴路配管的方向

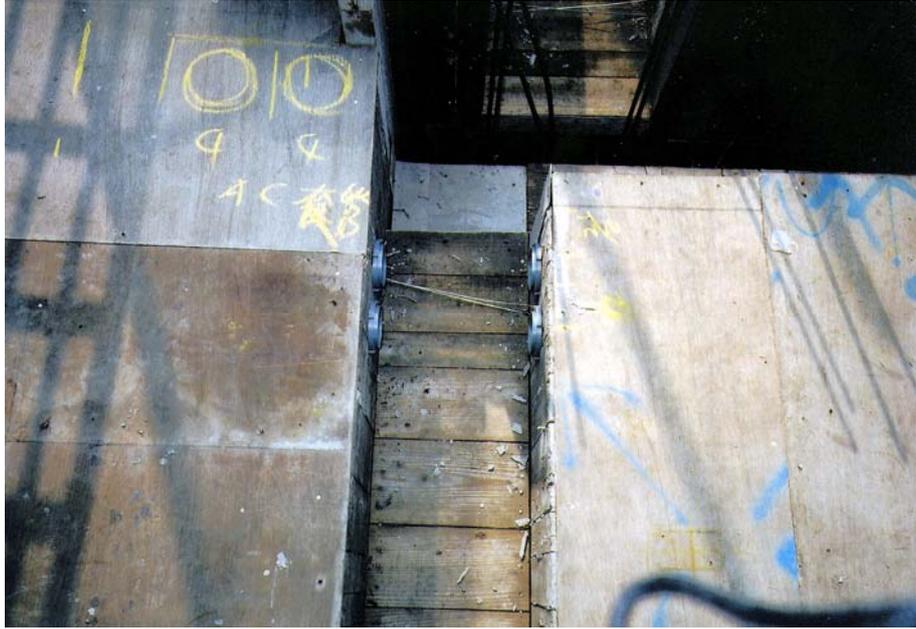
套管固定座

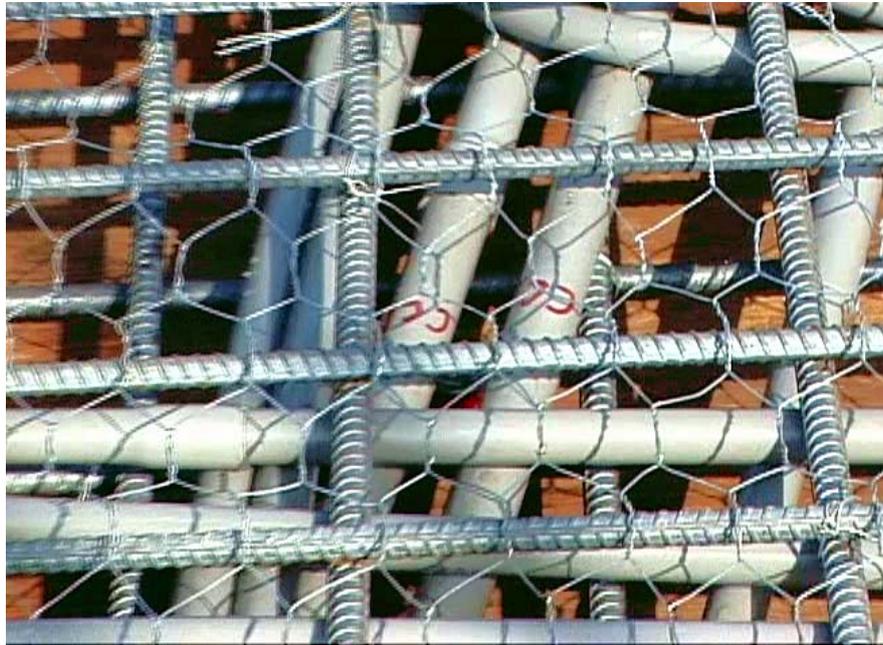
鐵絲網鋪蓋密集管路區

缺失項目	缺失改善要領	改善成果	備註
<p>配管過度集中造成混凝土面產生裂紋。</p>	<ol style="list-style-type: none"> 1.於管路集中範圍，儘量排置減少管路交叉數量後固定，在綁紮上層筋前，先覆蓋鐵絲網、或點鉚鋼絲網。 2.利用鐵絲(#18 以下)將覆蓋的鐵絲網、或點鉚鋼絲網網緊。 3.綁紮樓版上層筋。 4.增加管路外圍振實頻率。 <p style="text-align: center; margin-top: 20px;">上述建議要領僅供參考</p>	<ol style="list-style-type: none"> 1.減少管路相交數量，增加防裂材。 2.儘量維持版厚預留保護層空間。 3.在預留空間內儘量保留混凝土保護層。 4.減少管路集中範圍內的版厚殘留空隙。

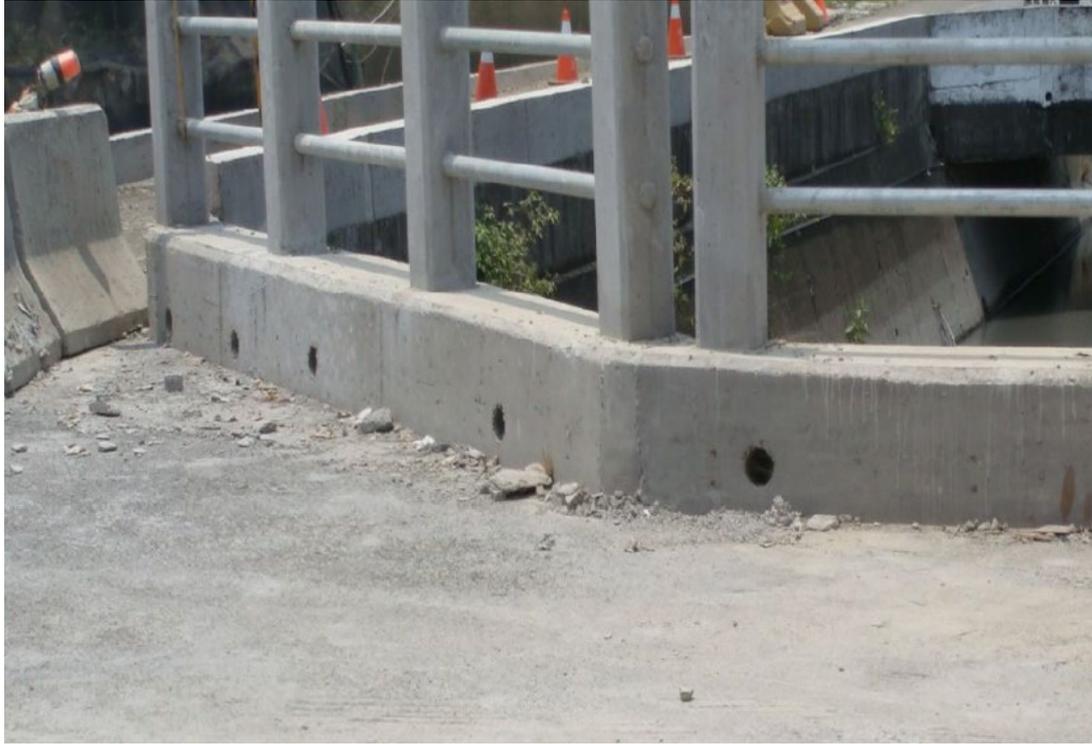
洩水孔高度留設不正確

缺失項目	預防措施要領	改善成果	備註
<p>護欄下方之排水孔設置不合規範，或路面排水高程設置不合規範。</p>	<p>1.確實進行水準點引測及放樣。 2.混凝土護欄預留排水孔之位置及高程配合AC鋪設完成面，確實正確放樣及留設，確保AC鋪設完成後路面水能順利排除，無積水之疑慮。 3.護欄混凝土澆置前，監造單位應查驗排水孔位置與高程之留設是否正確、妥適。 4.路面鋪設完成後應進行試水，觀察是否有排水不良或積水情形。</p> <p>上述建議要領僅供參考</p>	<p>1.排水孔位置設置不良或高低不符者，應修整鑽孔修正之。 2.橫向路拱未符合之部分，以面層刨鋪方式調整或修正路拱，不得有積水情形。</p>

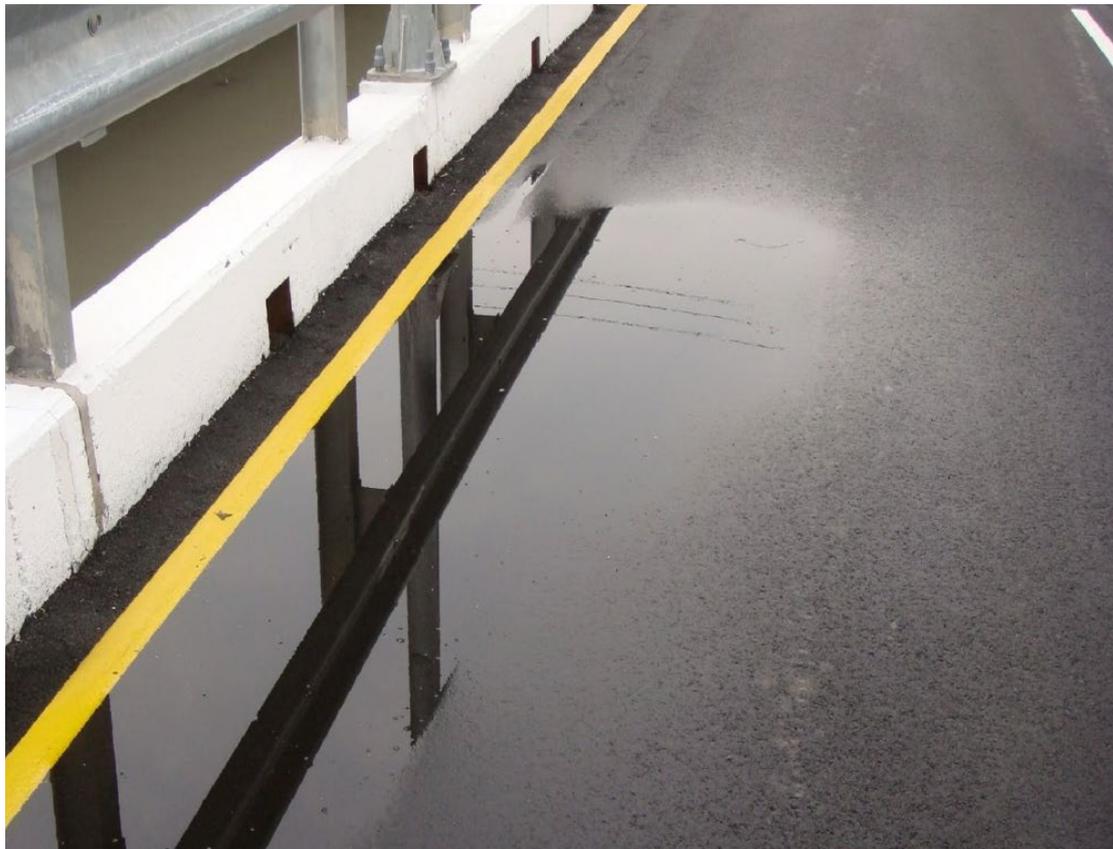
路拱設置不良，路面積水

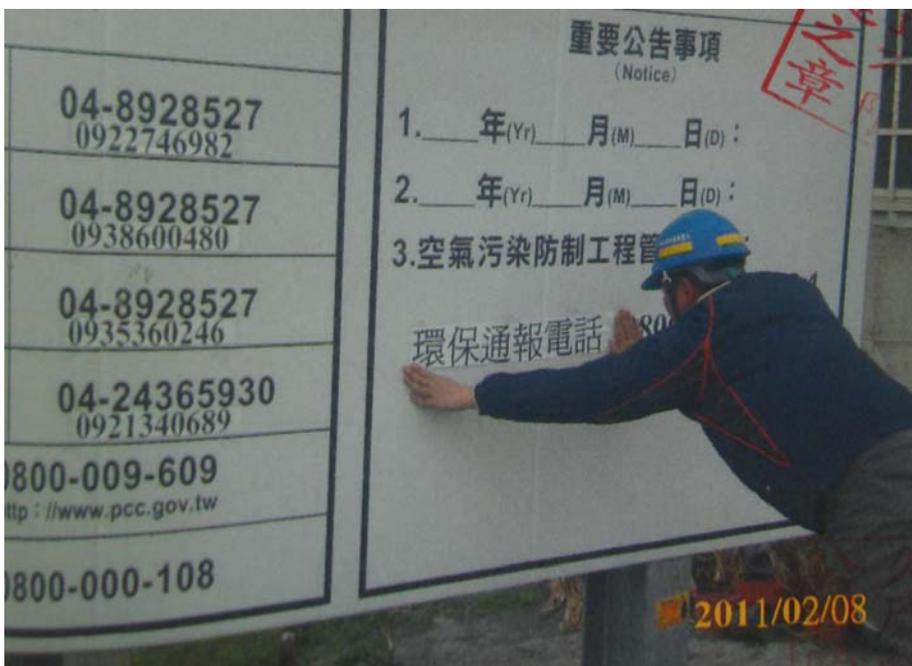
補正環保通報電話

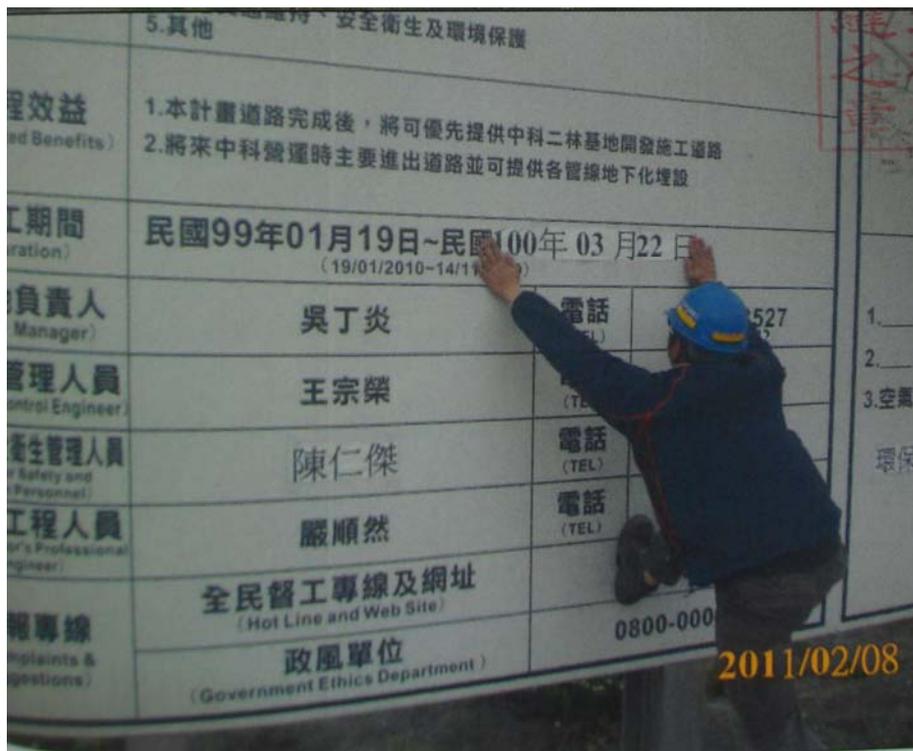
補正施工期間

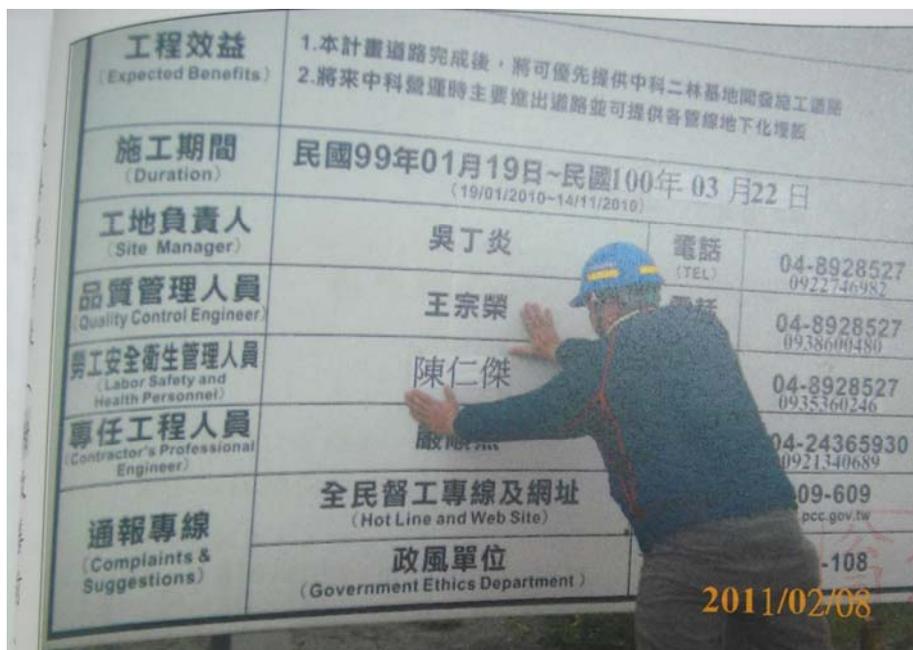
補正安衛管理員姓名
