彰化縣政府

「110 年度施工查核缺失改善報告觀摩主題專區建置計畫」

施工查核常見缺失之改善（預防）參考手冊

（110 年修訂版）

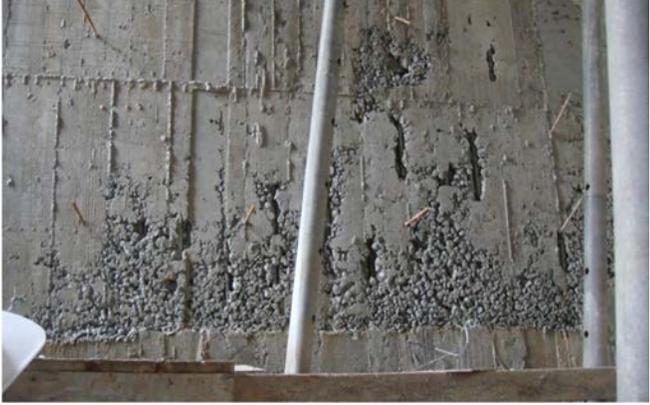
缺失樣態說明: 嚴重之蜂窩或孔洞。

1. 先審視及判定混凝土表面蜂窩缺陷之程度。
2. 輕微之孔洞：
 - a. 以水柱或高壓空氣清除混凝土碎屑、殘渣或粉土等。
 - b. 濕潤修補區域後，以水泥砂漿用力推擠修補方式進行改善。
3. 嚴重之蜂窩或孔洞：
 - a. 在不影響構造物之結構安全下，將蜂窩處疏鬆之混凝土使用鑿除工具清除至堅實混凝土面。
 - b. 用水柱或高壓空氣清除混凝土碎屑、殘渣或粉土等。
 - c. 於修補區外約 5 公分範圍之四周以適當形狀(正方形或長方形)貼上膠帶，定位修補區域。
 - d. 濕潤修補區域後，依該區之大小、深淺及使用功能，採用無收縮水泥砂漿、純水泥漿或益膠泥等材料填補孔洞並整平，並依規定養護。
 - e. 7 日後去除膠帶，形成方形或長方形之修補區塊，降低視覺美觀之衝擊。

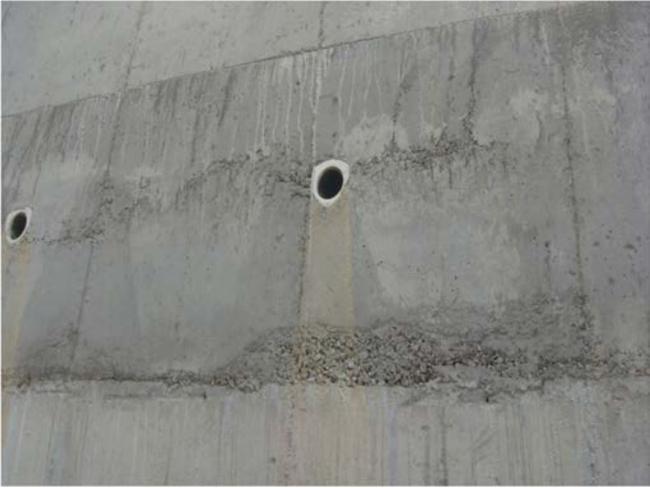
缺失樣態說明: 嚴重之蜂窩或孔洞。

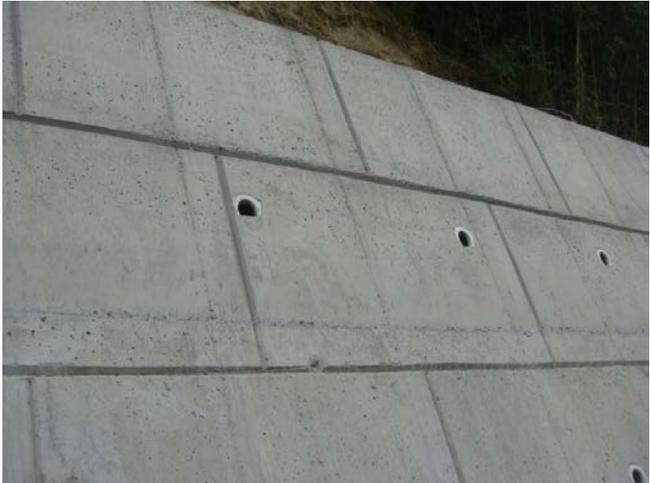
缺失樣態說明: 較輕微之表面氣泡孔洞。

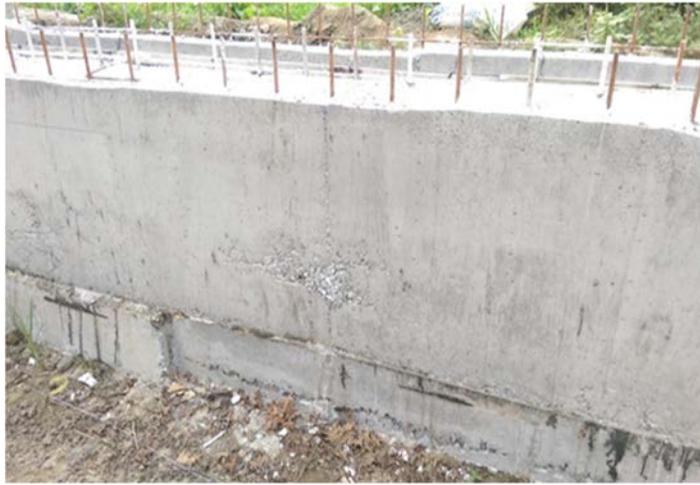
改善前:

混凝土搗實不佳，造成蜂窩。

缺點:未說明缺失地點或位置。

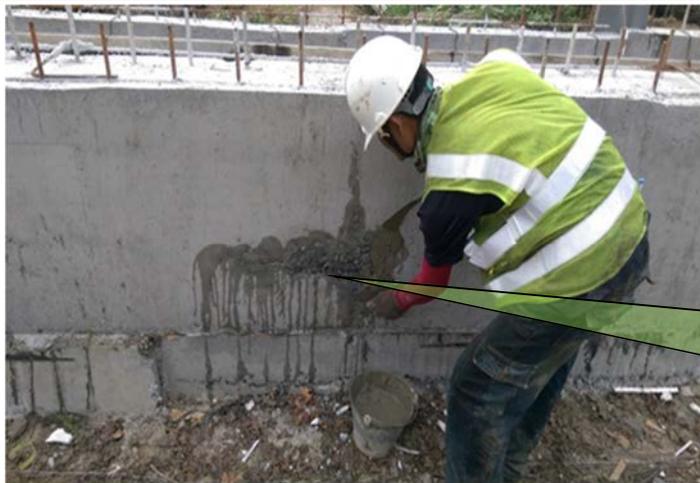
改善中:

以與原混凝土相同水灰比之水泥砂漿修補。

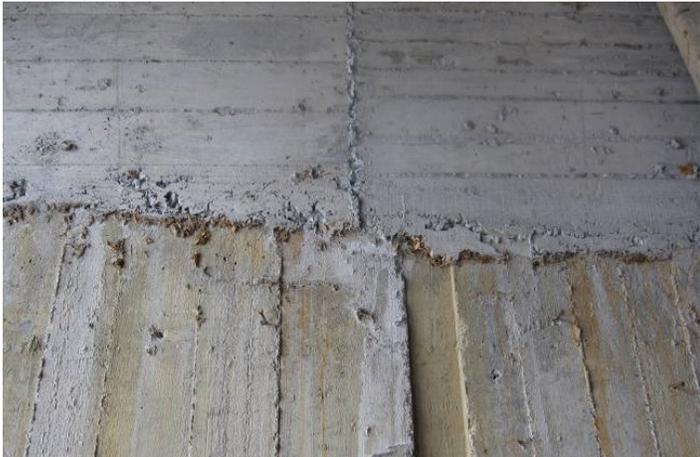
缺失說明: 模板品質不良，造成混凝土表面不平整。

- a. 確實檢查模板放樣、組立位置是否正確。
- b. 模板確實整理更新及上油。
- c. 確實檢查模板支撐已穩固無歪斜、間距符合規定。
- d. 模板組立緊密不漏漿。

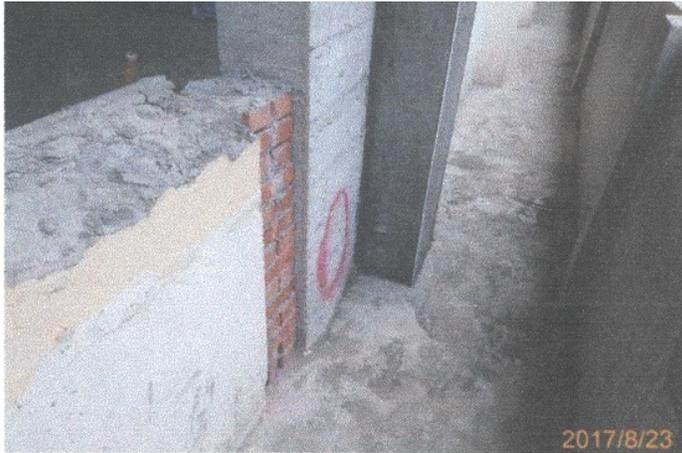
改善前:

混凝土面突出，不平整。

缺點:未說明缺失地點或位置。

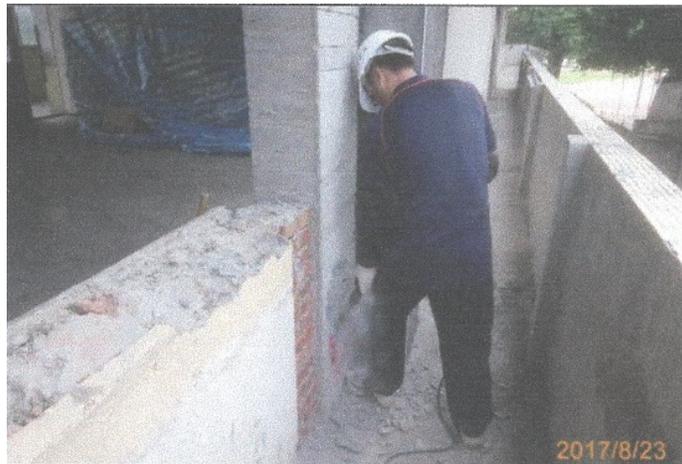
改善中:

混凝土面突出，不平整改善中。

缺點:僅說明缺點改善中，未說明改善處理方式之重點，如以電鑽鑿除凸出部分之混凝土。

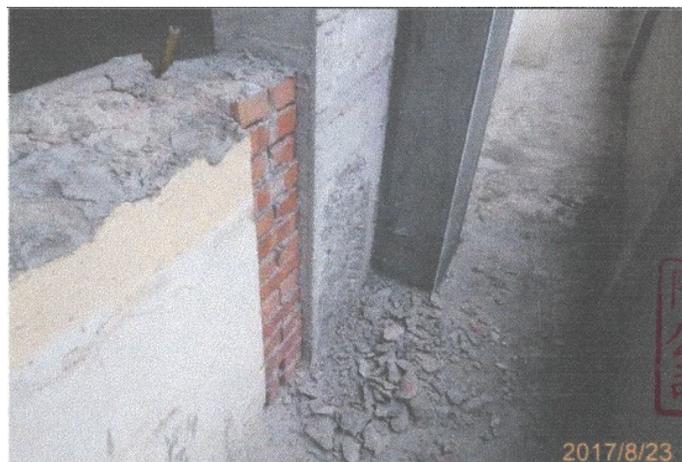
改善後:

混凝土面突出，不平整改善完成。

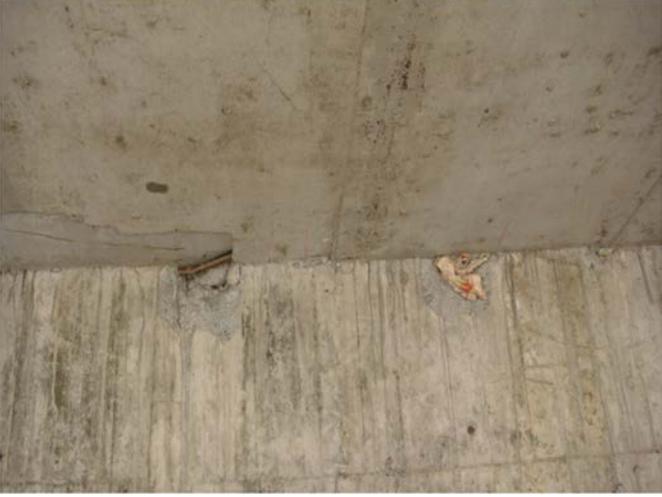
缺失說明： 混凝土表面殘留木片、 舊報紙等雜物。

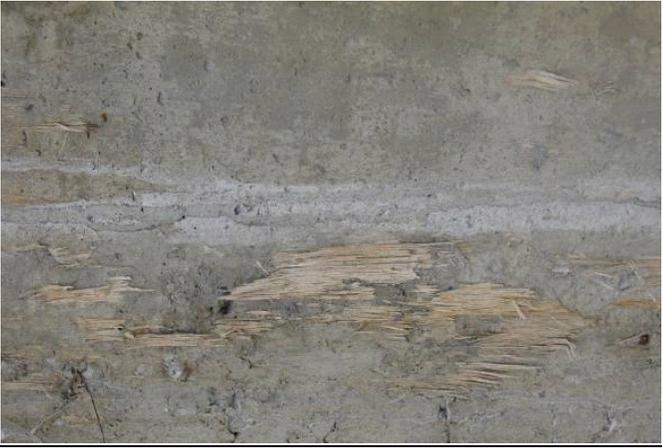
缺失說明： 混凝土表面殘留模板。

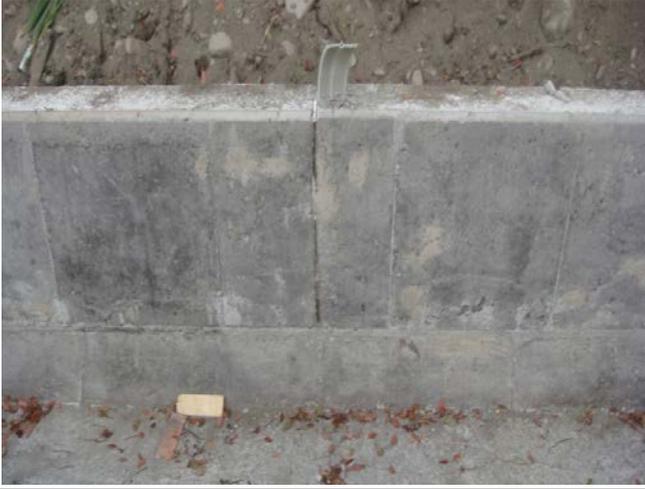
缺失說明： 止水帶位置偏移，不在伸縮縫位置上。

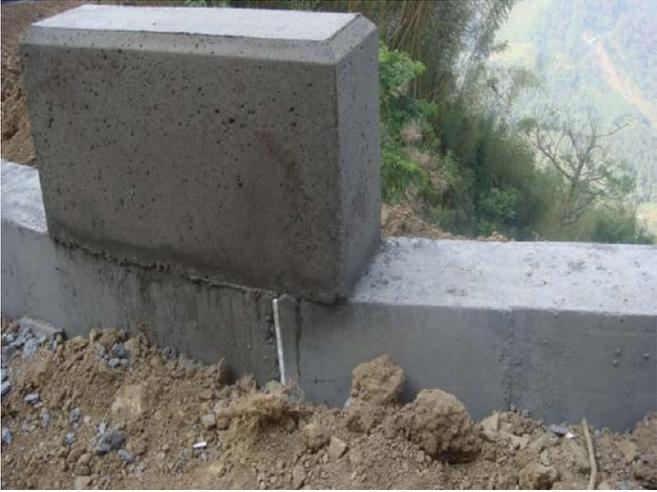
缺失說明： 護欄坐落於伸縮縫上，易產生開列現象，伸縮縫位置或護欄位置設置不當。

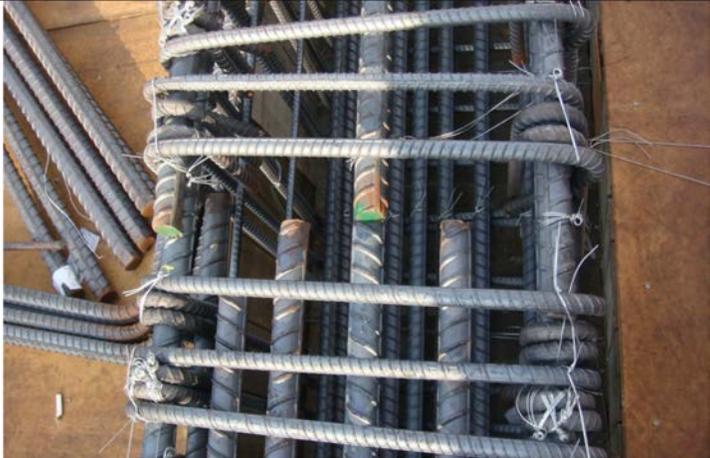
缺失說明: 多支主筋斷在同一截斷面且未搭接。

- a. 施工前實施教育訓練，並於工區建立鋼筋綁紮之標準作業示範模型。
- b. 監造單位會驗符合後，方得封模或澆置混凝土。

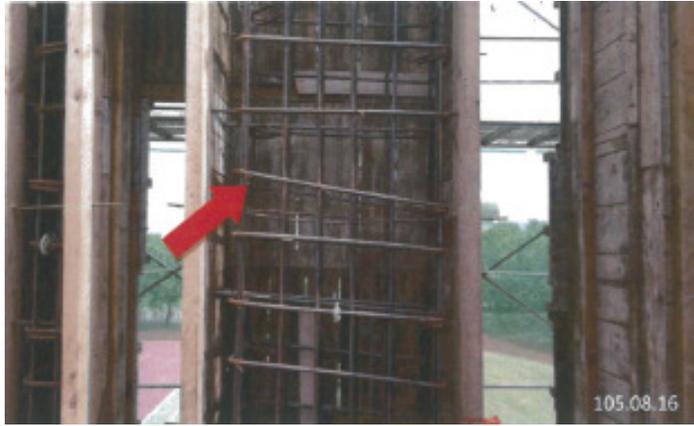
改善前:
2樓東側 A3 柱箍筋組立
位置偏移，間距過大。

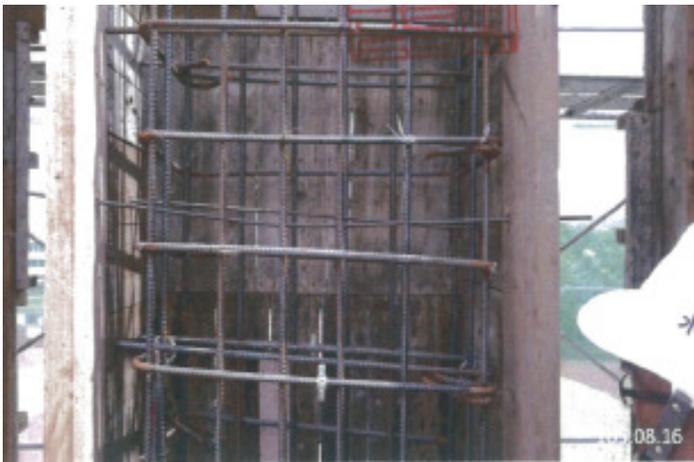
改善後:
箍筋已調整至正確位置。

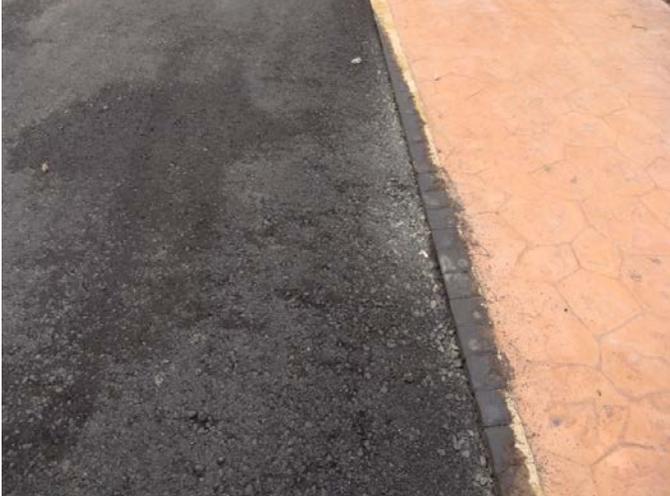
缺失說明： 瀝青混凝土粒料有明顯拌合不勻或粒料析離現象，且汙染人行道緣石。

- a. 瀝青混合料倒入鋪築機鋪築時之溫度，不得低於 120°C。
- b. 鋪築機之速度、振動及自動厚度調整裝置等操作設備，必須妥為控制，鋪築時瀝青混合料不得有析離現象發生，如發生析離，應立即停止，查明原因並適當校正後，始可繼續施工。
- c. 瀝青混凝土混合料鋪設後，當其能承載壓路機而不致發生過度位移或毛細裂縫時（約為 110°C~125°C），即開始用 8~10t 之二軸三輪鐵輪壓路機初壓。
- d. 緩慢滾壓且不在滾壓路段急轉彎、緊急煞車或中途突然反向滾壓，以免瀝青混合料發生位移。
- e. 雨天或氣溫低於 10°C 時不施工。
- f. 滾壓後路面禁止交通至少 6 小時或至溫度降至 50°C 以下。

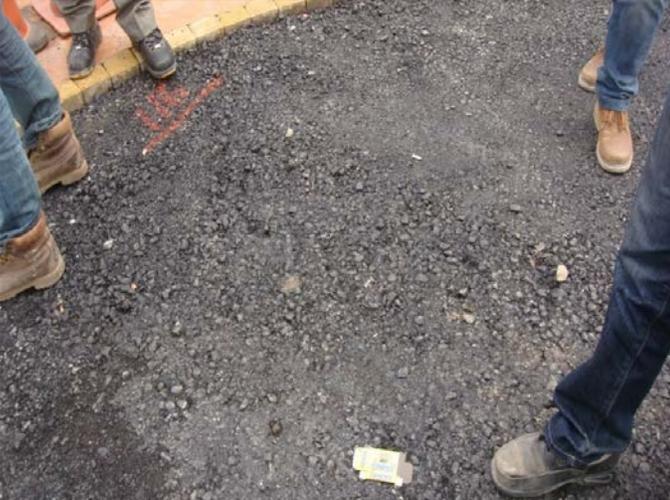
缺失說明： 瀝青混凝土壓實度不足且有粒料析離現象。

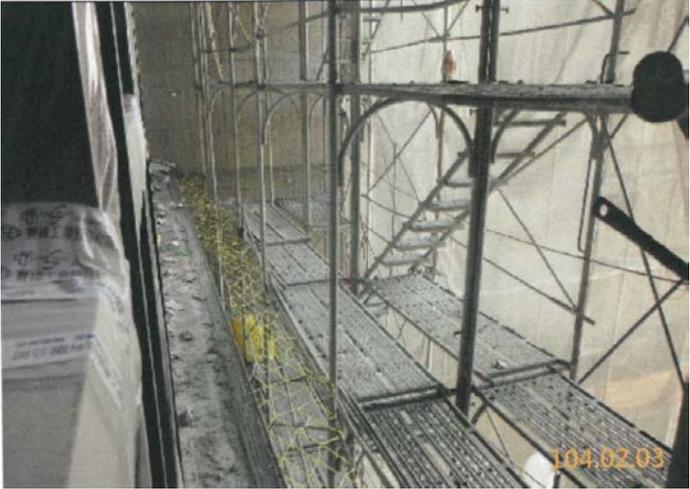
缺失說明: 施工架內側無交叉拉桿及中欄杆。

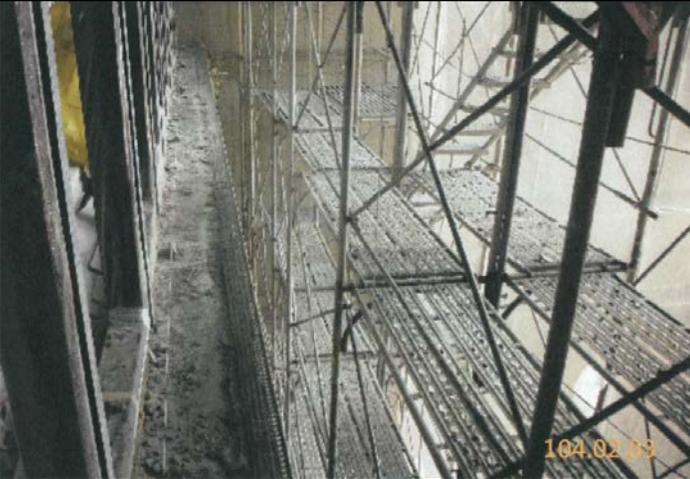
缺失說明: 施工架與建築物間之縫隙未設置防墜網。
可能發生原因: 1. 未依職業安全衛生法相關規定設置安全防護措施。 2. 施工時為求方便(如吊料時)將交叉拉桿或安全網拆除,未即時復原。	
預防措施: 1. 加強施工人員之安全衛生教育訓練。 2. 確實落實環境安全衛生自主檢查。 3. 加強環境安全衛生稽查。	
改善方法: 依職業安全衛生法規定設置安全衛生防護設施,如防墜網及施工架交叉拉桿等。

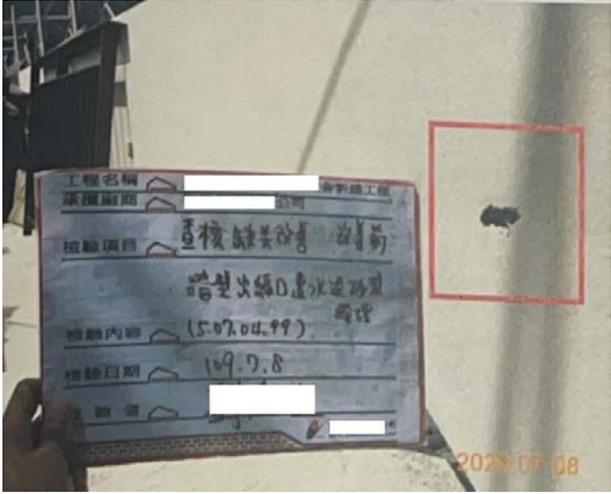
缺失說明: 插座、電源開關之出線口遭水泥砂漿掩埋、堵塞。

- a. 以平鑿在不損傷電線及管線情形下，輕輕鑿除堵塞之水泥砂漿，修鑿出出線口之外型，並將水泥砂漿清除乾淨。

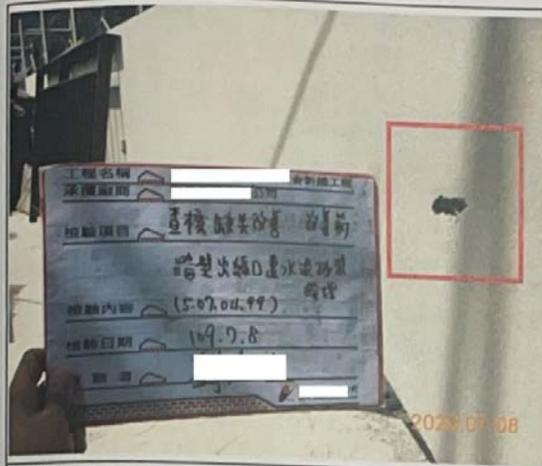
說明：
(缺失情形)

出線口遭水泥砂漿掩埋之
缺失。

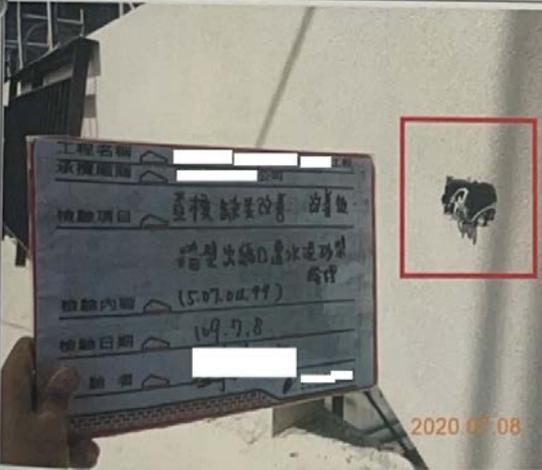
缺失說明: 插座、電源開關之出線口遭水泥砂漿掩埋、堵塞。
可能發生原因: 1. 水泥砂漿粉刷等泥作施作時，插座或開關盒上未設置保護蓋板，或為了施工方便而將保護蓋板拆除。	
預防措施: 1. 水泥砂漿粉刷等泥作施作時，插座或電源開關盒上需設置保護蓋板保護之，不可將保護蓋板拆除。	
改善方法: 以平鑿在不損傷電線及管線情形下，輕輕鑿除堵塞之水泥砂漿，修整出線口之外型，並將水泥砂漿清除乾淨。

說明：
(改善作法)

用平鑿輕敲修出線口外
型，清出盒內砂漿
